# Ch D Kohmannsvei 2 Rognan

# Ch D Kohmanns vei 2

## Oppussingsobjekt

# Tilstandsrapport

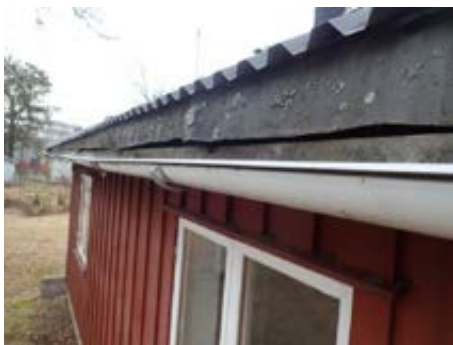
Det er ikke tilfredsstillende bortledning av vann fra taknedløp ved grunnmur. Det er påvist avvik i beslagløsninger. Det mangler snøfangere på hele eller deler av taket, men det var ikke krav om dette på byggemeldingstidspunktet. Mer enn halvparten av forventet brukstid er passert på renner/nedløp/beslag. Det er store deformasjoner i renner og nedløp. Det registreres endel skader/skjevheter i eldre takrenne mot nord/vest, her er det også mangelfull etablering av "spillblikk".

Skjevhet og sammenbrudd i takrenne kroker og takrenne samt mangelfull spillblikk. På boligens nord/vest side.

Konsekvens/tiltak: Avvik i beslagløsninger må utbedres. Nye renner og nedløp må monteres. Det må foretas tiltak for å lukke avviket. Det bør lages system for bortledning av vann fra taknedløp ved grunnmur. Ny renne, nedløp og spillblikk monteres på boligens nord/vest side.

Ny renne, nedløp og spillblikk monteres på boligens nord/vest side.

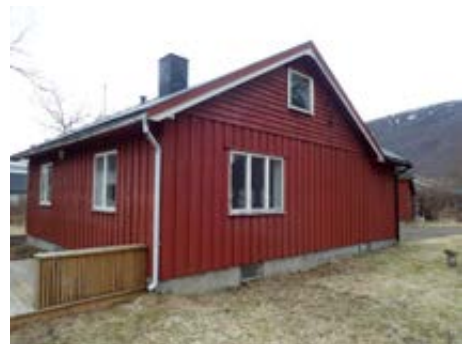
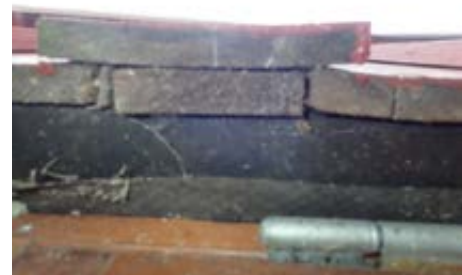
mangelfull lufting av kledningen pga. kubbet mellom underliggerne.

Deler av vindskier fremstår med noe råteskader.

Kubbet mellom underliggere

Konsekvens/tiltak: Lokal utbedring må utføres. Det bør foretas tiltak for å bedre lufting av kledningen. Uten tilstrekkelig lufting bak bordkledningen kan fuktighet som

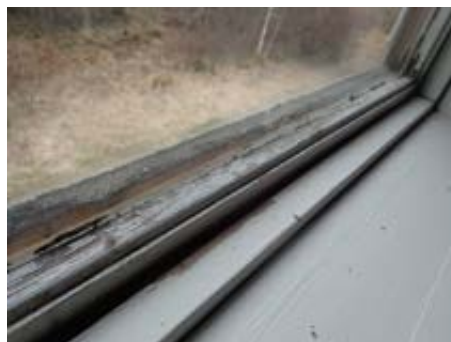
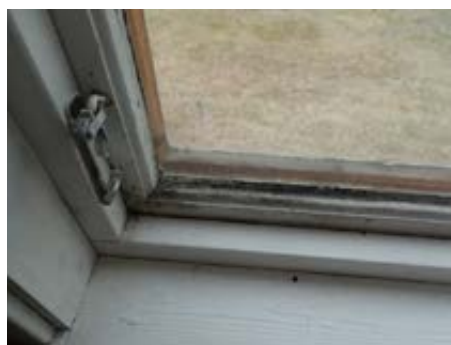
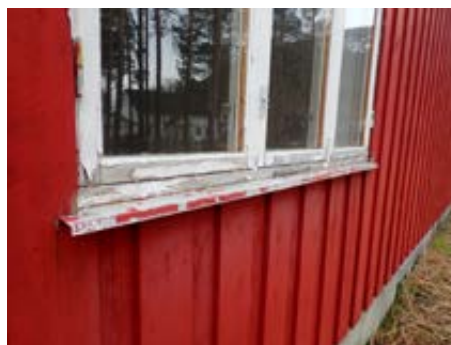
Eldre vinduer fremstår med råteskader. Sprekk i glassrute på kjøkken.

Råteskadet vindu

Konsekvens/tiltak: Vinduer med punkterte/sprukne glass må påregnes skiftes ut, enten hele vinduet eller kun selve glassene. Det må foretas lokal utbedring. Det må påregnes noe vedlikehold og at enkelte vinduer må skiftes ut. Vinduer med råteskader må erstattes med nye. Utvendig vedlikehold nødvendig.

Det må påregnes noe vedlikehold og at enkelte vinduer må skiftes ut.

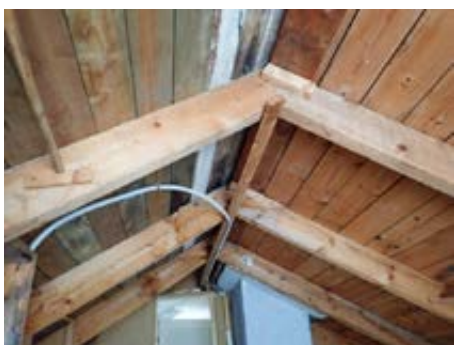
Det er påvist fuktskjolder/skader i takkonstruksjonen.

Sperrer med taktro

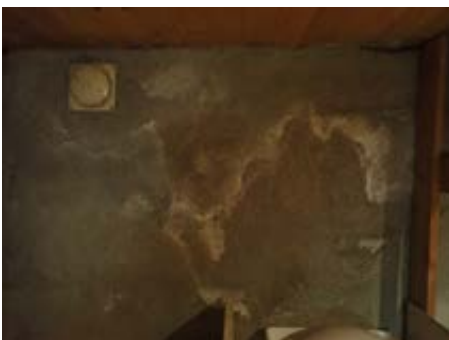
Det er påvist indikasjoner på noe fuktgjennomtrenging inn i kjellermur. Det ble registrert noe saltutslag på betongvegger.

Saltutslag

- Det påviste fuktnivå gir grunn til å overvåke konstruksjonen jevnlig for å se utvikling over tid, og eventuelt foreta tiltak for å unngå fuktskader.
- Tiltak:

Ingen spesielle straks tiltak er nødvendig

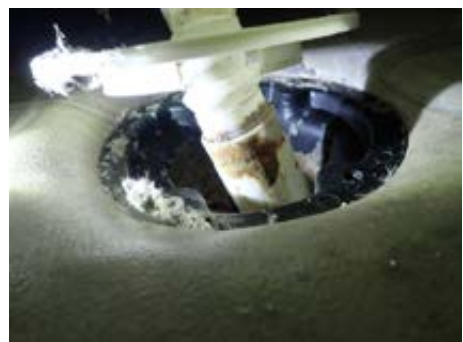
Det er mulighet for at det kan forekomme vannlekkasje på våtrommet hvor vann ikke vil gå til sluk. Det er påvist at høydeforskjell fra topp slukrist til gulv/synlig topp membran ved dørterskel er mindre enn 25 mm. Det er påvist avvik i fallforhold til sluk i forhold til krav i forskrift på byggetidspunktet. Krav til fall (1:100) er ikke oppfylt.

Sluk

- Innhent dokumentasjon, om mulig.
- Dersom det ikke foreligger dokumentasjon i forhold til våtrommets utførelse kan det ikke med sikkerhet sies om våtrommet er bygget i henhold til gjeldende forskrifter og standarder på byggetidspunktet. Som forebyggende tiltak er det derfor viktig at sluket blir renset for avfallsstoffer, for på best mulig måte ivareta at en raskest mulig avrenning skjer. Dette er et midlertidig tiltak, men ikke tilstrekkelig nok for å kunne være helt sikker på å unngå lekkasjer i området rundt sluket.

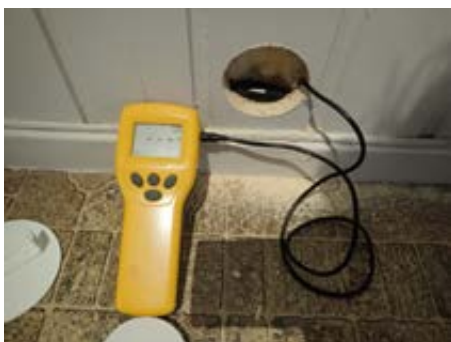
Hulltaking er foretatt uten å påvise unormale forhold. Hulltaking er foretatt ved/i Vegg mot bad fra gang/trapperom. Fuktkvotemåling (vekt%) i konstruksjonen ble målt til 0.

Fuktsøk

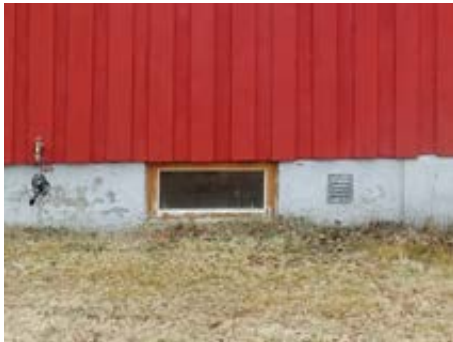
Ventil i vegg

- Det bør etableres tilfredsstillende tilluft til våtrom f.eks. luftespalte ved dør e.l.
- Over tid kan manglende tilluftsventilering resultere i mugg- og soppdannelse, spesielt på steder som ikke får god nok luftgjennomstrømming.
- Elektrisk avtrekksvifte bør monteres for å lukke avviket.

Det anbefales å etablere bedre ventilasjon. Dette har stor betydning i forhold til fuktpåkjenning. Mekanisk ventilasjon er å foretrekke fordi den normalt trekker fuktig luft effektivt ut.

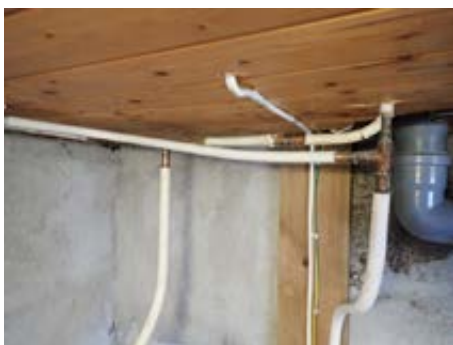
Kobber vannrør

- Tidspunkt for utskiftning av vannledninger nærmer seg.
- Det er ikke behov for utbedringstiltak siden anlegget fungerer i dag, men ut ifra alder kan skader plutselig oppstå på eldre anlegg.
- Anlegget må sjekkes av fagperson, som må utføre eventuelle tiltak på anlegget.
- I forbindelse med oppgradering av våtrom vil det være naturlig med utskiftning av rør.
- Eldre vannrør har blant annet større sannsynlighet for lekkasjer, noe som kan føre til omfattende og kostbare vannskader i boliger.

Anlegget må sjekkes av fagperson, som må utføre eventuelle tiltak på anlegget.

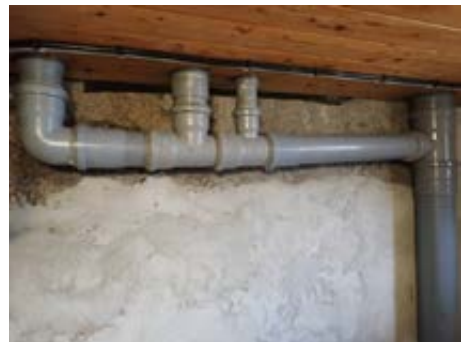
Plast avløpsrør

Innvendig stoppekran er på vaskerom. Ikke aktivt prøvd da det erfaringsmessig kan oppstå lekkasjer i koblinger eller pakninger som sjelden eller aldri brukes. Før en ev. avhending av boligen anbefales derfor dette sjekke.

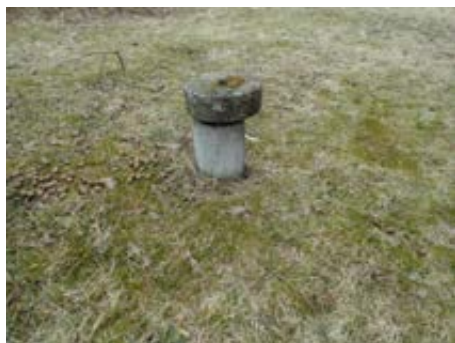
Utvendig stoppekran

- Det er ikke behov for utbedringstiltak siden anlegget fungerer i dag, men ut ifra alder kan skader plutselig oppstå på eldre anlegg.
- Avløpsanlegget må sjekkes.

Både vann -og avløpsledninger er av eldre dato og må påregnes skiftes innen rimelig tid.
