Plassane 84

HAREID

Flott enebolig med stort uteområde og velstelt hage | Garasje og uthus | 5 sov | Vedovn |

Adresse	Plassane 84 6060 HAREID
Prisantydning	Kr 1 990 000,-
Omkostninger	Kr 68 740,-
Totalpris	Kr 2 058 740,-
BRA-i/BRA Total	224/261 m ²
Eierform	Eiet
Boligtype	Enebolig
Byggeår	1953
Soverom	5

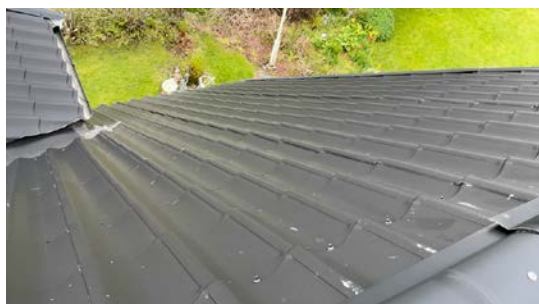
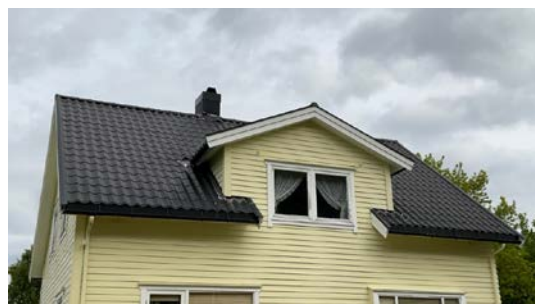
Avskalling av takbelegg medfører at taktekkingen er mer utsatt for korrosjonsskader. Avskallinger anbefales behandlet med egnet reprasjon masse.

Det bør monteres fuglesperre for å hindre at fugler kommer inn under taktekkingen og bygger reir, og forårsaker skade på undertaket.

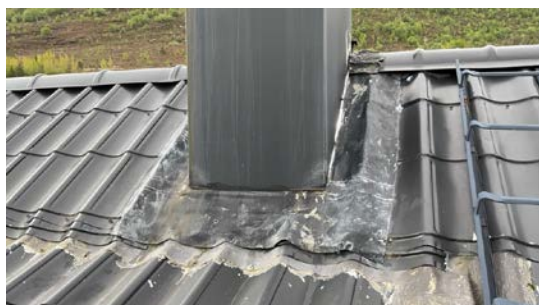
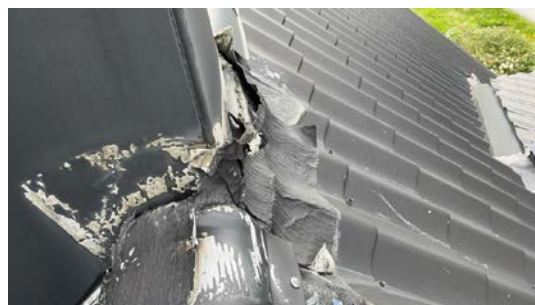
TO 2 Nedløp og beslag

Tetting rundt pipe er delvis løsnet, dette gir økt risiko for fuktinntrekk ved pipe ved vind og regn. Pipehatten har noe rustskader.

Det bør vurderes å montere snøfangere for å redusere risikoen for snø og is nedfall, noe som kan medføre fare for person eller tingskader.

Vann fra taknedløpene bør ledes bort fra grunnmuren for å redusere fuktbelastning av grunnmuren og forebygge fuktinntrekk i kjeller.

Tetting rundt pipe må utbedres får å unngå fuktinntrekk ved pipe ved vind og regn.

Tiltak med rustskader på pipekledningen må påregnes, dette for å unngå rusthull i pipekledningen med påfølgende fuktinntrekk.

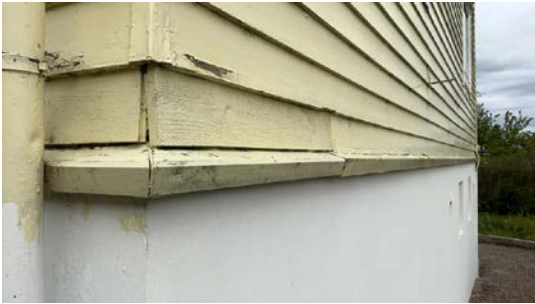
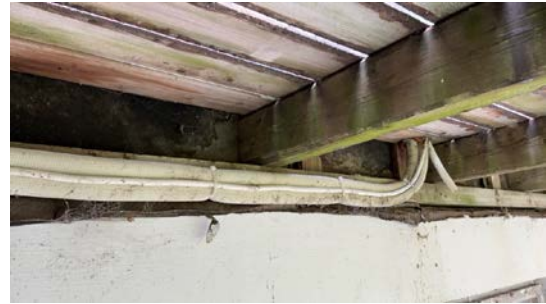
TO 2 Veggkonstruksjon

- Uten tilstrekkelig lufting bak bordkledningen kan fuktighet som trenger inn bak bordene eller gjennom veggen innenfra ikke tørke opp. Dette skaper ideelle forhold for råtesopp og muggvekst.

Det bør vurderes tiltak med bedre luftingen av bordkledningen. Mangelfull lufting kan medføre fukt og råteskader i bordkledningen.

Manglende bordkledning under veranda må monteres, dette for å beskytte trefiberplatene mot fuktskader, og unngå fuktinntrekk i etasjeskille.

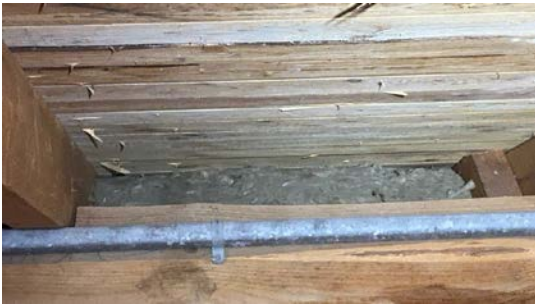
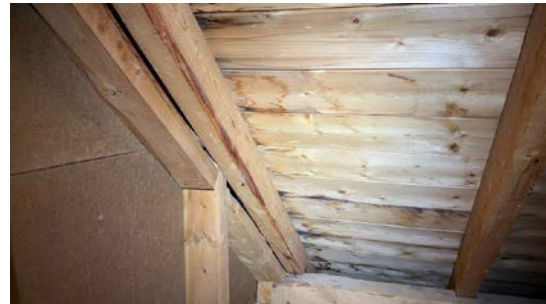
TG 2 Takkonstruksjon/Loft

- Det er begrenset/dårlig ventilering av takkonstruksjonen.
- Det er påvist fuktskjolder/skader i takkonstruksjonen.

Takkonstruksjonen og taktroet har enkelte spredte eldre fuktskjolder etter tidligere lekkasjer.

Fuktskjolder bør holdes under oppsikt, ved eventuell tegn til videre skadeutvikling, må tiltak iverksette for hindre videre skade i takkonstruksjonen.

Lufing og ventilering av loftet bør forbedres, det bør etableres tilstrekkelig luftespalte mellom isolasjon og taktro for å redusere risiko for kondensskader.

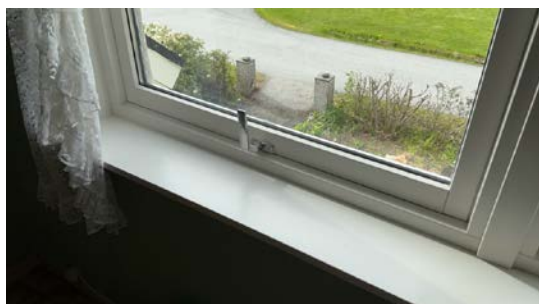
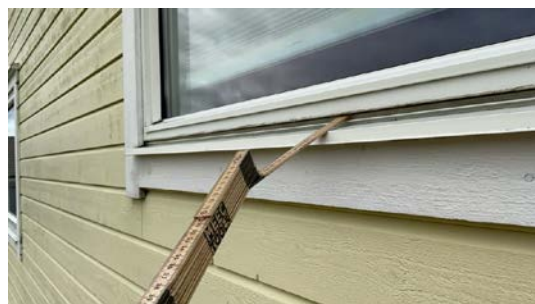
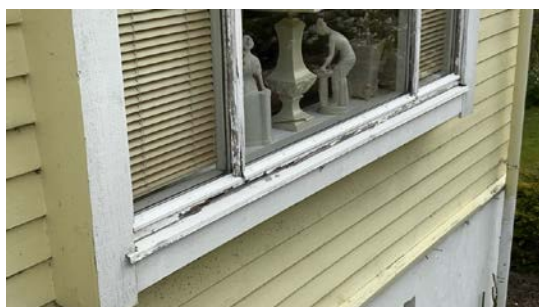
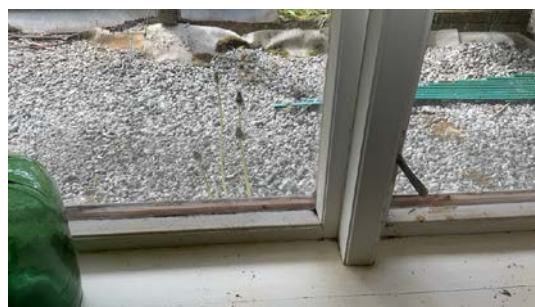
TG 3 Vinduer

- Det er påvist at enkelte vinduer er vanskelig å åpne/lukke.
- Det er påvist avvik rundt innsetningsdetaljer.
- Det er påvist noen glassruter som er punktert eller sprukne.
- Det er påvist vinduer med fukt/råteskader.
- Karmene i vinduer er slitte og det er sprekker i treverket.

Enkelt vinduer mangler beslag under vinduskarmene, dette gir økt risiko for fuktinntrekk ved vinduer.

Det er fuktinntrekk ved det ene stuevinduet på frontfasade, her må det påregnes følgeskader i form av fukt og råteskader i ytterveggen.

Det bør foretas utskifting eller utbedring av vinduer med fukt og råteskader, samt vinduer med punkterte eller sprukne glassruter.

Sprekker i trevirket og slitte karmen bør utbedres for å hindre videre forringelse og redusere risiko for fuktskader.

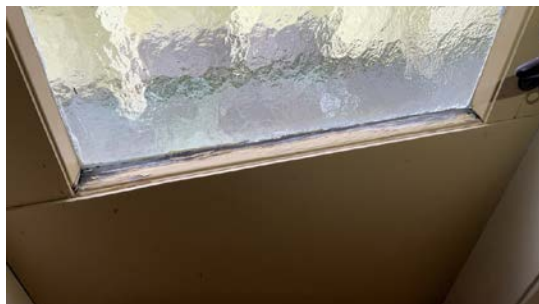
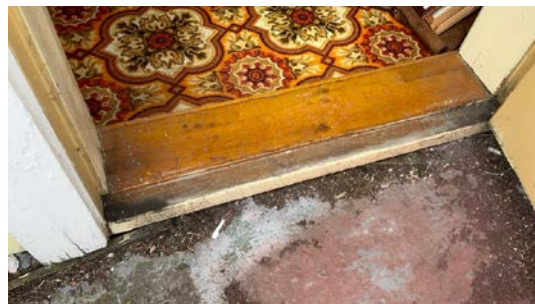
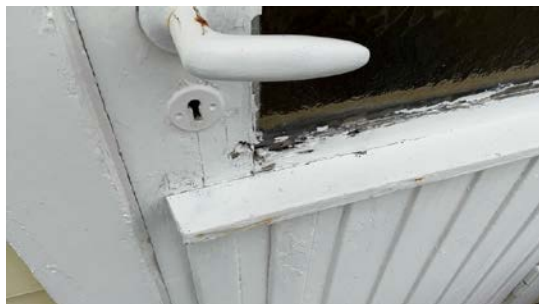
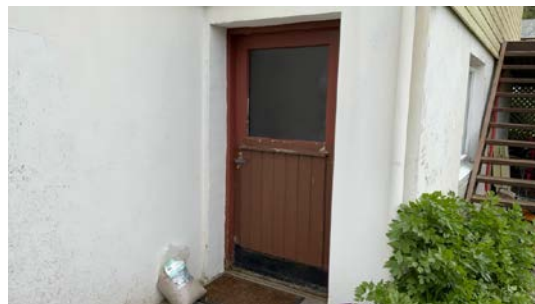
TG 3 Dører

- Det er påvist avvik rundt innsettingsdetaljer.
- Det er påvist dør(er) med fukt/råteskader.
- Det er påvist dører som er vanskelig å åpne eller lukke.
- Karmene i dører er værslitte utvendig og det er sprekker i trevirket.

- Dører må justeres.
- Det må foretas lokal utbedring.
- Det må påregnes noe vedlikehold og at enkelte dører må skiftes ut.
- Lokal utbedring/utskifting av fukt/råteskadet treverk.

Det bør foretas lokal utbedring eller utskiftning av dører med fukt og råteskader for å hindre videre forringelse og skader.

Avvik rundt innsettsdetaljer bør utbedres for å unngå fuktopptrekk, redusert levetid og risiko for skader på omkringliggende konstruksjon.

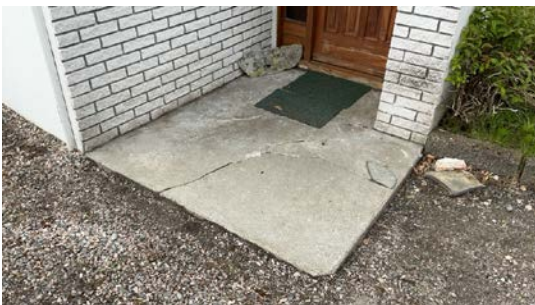
- Betongplatt ved ytterdør: Betongplattene ved begge dører har en del sprekker, mest sannsynlig som følge av lite eller mangelfull armering av betongen.

Sprekkene bør utbedres for å hindre videre forringelse av betongplattene. Uten tiltak vil skadene utvikle seg videre, og gi økte reparasjon kostnader.

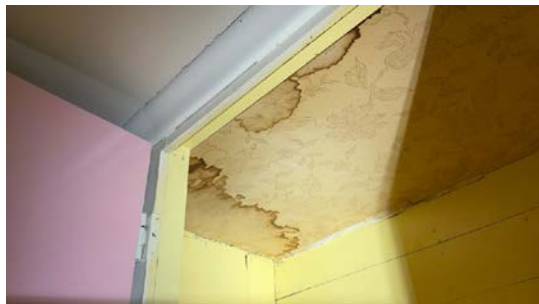
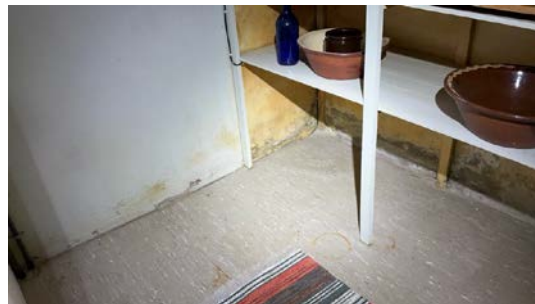
TG 2 Overflater

Overflater har en del slitasjegrad, og overflater på enkeltrom har slitasje, fuktskjolder og avskallinger.

Slitasje, fuktskjolder og avskallinger bør utbedres for å unngå ytterligere forringelse av overflatene og for å ivareta rommenes estetikk.

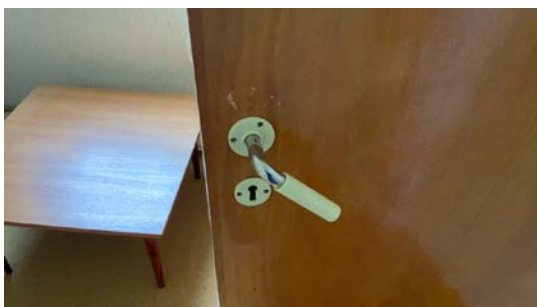
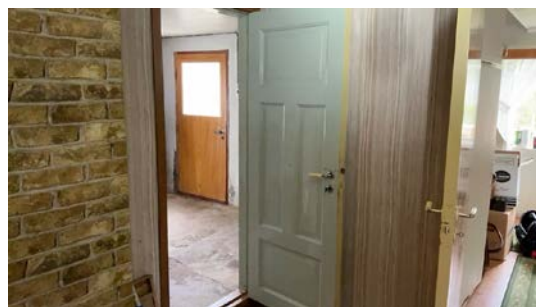
- Innvendige dører: Det er påvist avvik som tilsier at det bør foretas tiltak på enkelte dører. Enkelte av innvendige dører har en del slitasje. Enkelte av innerdørene henger ved åpning og lukking. Låskassene på enkelte av innerdørene henger ned da låskassene er utslitte.

Det bør foretas justering av dører som henger ved åpning og lukking, samt utskifting eller reparasjon av låskasser som er utslitte.

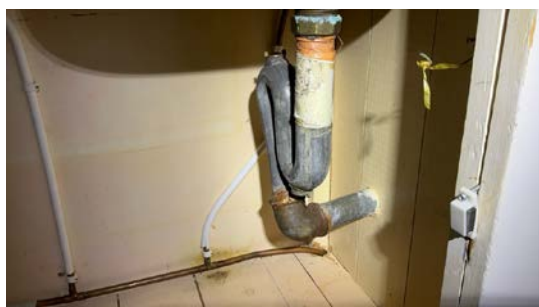
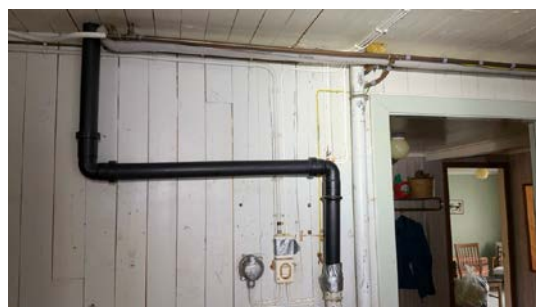
TO 2 Avløpsrør

- Tekniske installasjoner > Avløpsrør: Det er ikke påvist tilfredsstillende lufting av avløpsanlegget. Det er påvist ufagmessig utførelse av avløpsledninger. Mer enn halvparten av forventet brukstid er passert på innvendige avløpsledninger. Det er påvist at avløpsrør av jern har rustskader. Enkelte rørskjøter er tapet, dette er ikke fagmessig utførelse. Avløp på vaskerom har synlig motfall.

- Anlegget bør sjekkes av fagperson.
- Det er ikke behov for utbedringstiltak siden anlegget fungerer i dag, men ut ifra alder kan skader plutselig oppstå på eldre anlegg.
- I forbindelse med oppgradering av våtrom vil det være naturlig med utskiftning av rør.
- Tidspunkt for utskiftning av avløpsrør nærmer seg.
- Eldre avløpsrør har blant annet større sannsynlighet for lekkasjer, noe som kan føre til omfattende og kostbare vannskader i boliger.
- Skal avviket lukkes, må løsning på lufting av kloakk etableres.

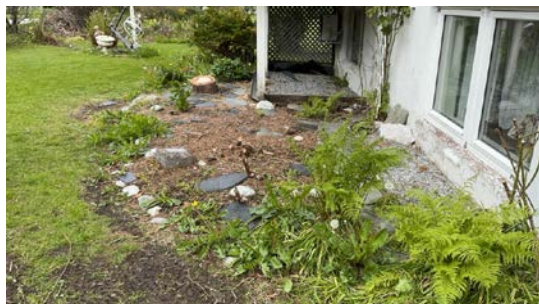
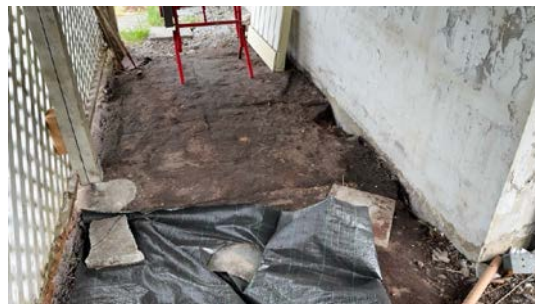
1 TG 3 Fuktsikring og drenering

- Tomteforhold > Fuktsikring og drenering
- Det mangler, eller på grunn av alder er det sannsynlig at det mangler, utvendig fuktsikring av grunnmuren ved kjeller/underetasje.
- Mer enn halvparten av forventet levetid på drenering er overskredet.
- Det er ut ifra observasjoner konstatert at drenering/tettesjikt har funksjonssvikt/svært begrenset effekt.
- Det er ut ifra observasjoner påvist indikasjoner på at drenering/tettesjikt har begrenset effekt.

- Det bør foretas terrengjusteringer.

Det bør utføres terrengjusteringer slik at vann ledes bort fra grunnmuren, dette for å redusere risikoen for fuktinntrekk i kjeller.
