Wessels gate 20

Hel tomannsbolig med 2 leiligheter på ca. 80 kvm hver | Renoveringsbehov | Garasje

Befaringsdato: 11.02.2026

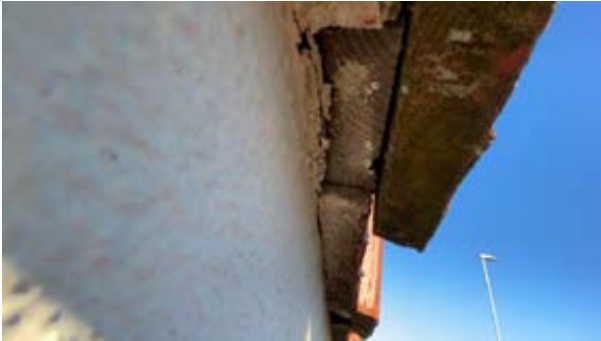
- Det er ingen eller liten lufting i nedre kant av kledning mot grunnmur.
- Det er påvist spredte råteskader i bordkledningen.

Ikke tilstrekkelig lufting i nedre del av bordkledning.

- Råteskadet trekledning må skiftes ut.
- Råteskader i bordkledningen kan fortsette å utvikle seg både i tilliggende bordkledning og til bakenforliggende veggkonstruksjon, dersom en ikke foretar tiltak.
- Det bør foretas tiltak for å bedre lufting av kledningen.
- Uten tilstrekkelig lufting bak bordkledningen kan fuktighet som trenger inn bak bordene eller gjennom veggen innenfra ikke tørke opp. Dette skaper ideelle forhold for råtesopp og muggvekst.

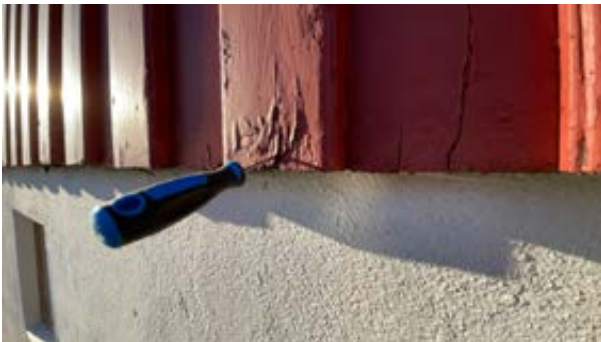
Stedvis råteskader i bordkledning.

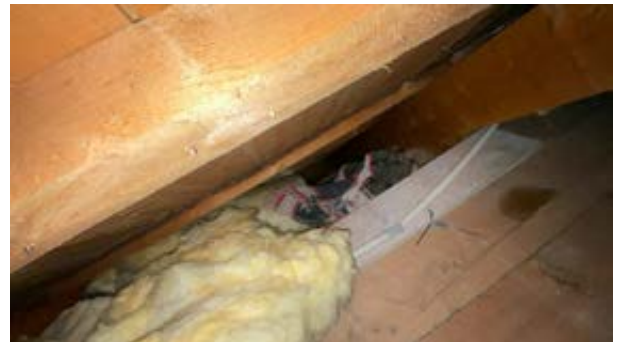
Manglende luftespalte mot varme rom.

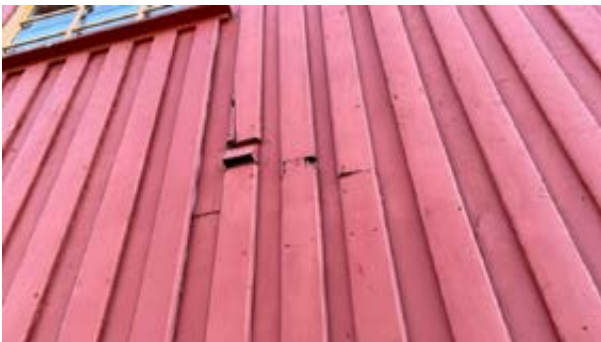
Stedvis råteskader i bordkledning.

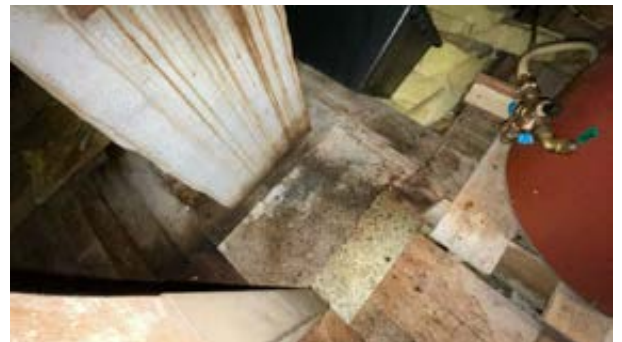
Sotvann fra feieluke på loft.

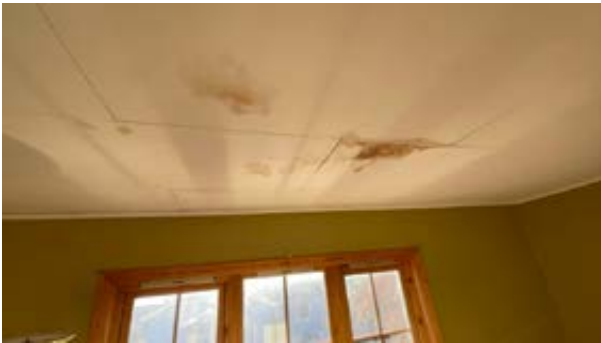
Fuktskader i tak på stue.

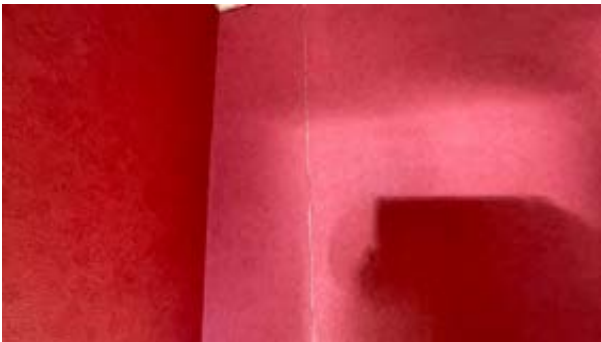
Sprekker i tapetskjøter.

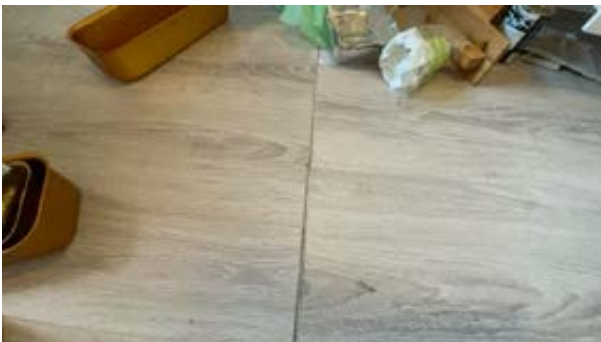
Sprekker i laminat/skjøter.

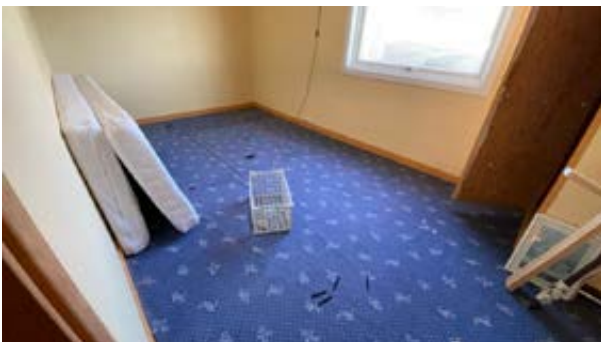
Kuler på vegg til vegg teppe.

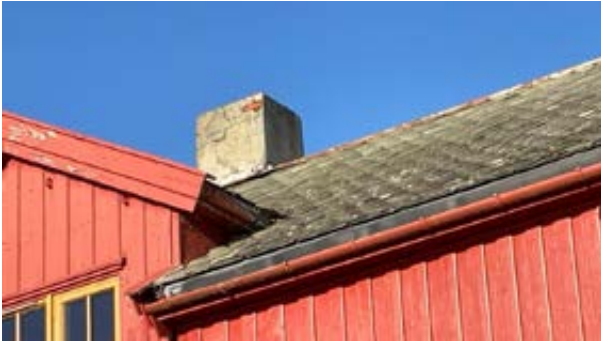
- Avstanden mellom ildstedet og brennbart materiale er for liten.
- Det er påvist sprekker og/eller riss i pipe.
- Pipevanger er ikke synlige.

Sprekker i puss/over tak.

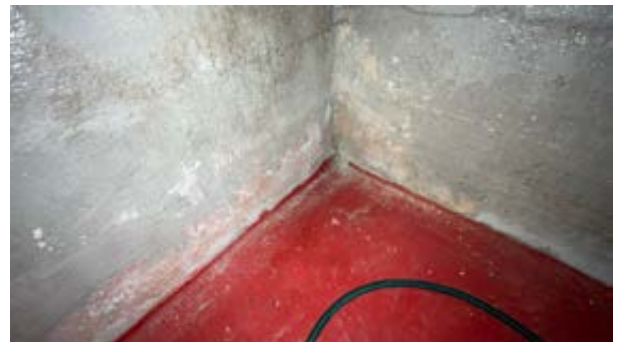
- Det er påvist indikasjoner på noe fuktgjennomtrenging inn i kjellermur.

Visuell fuktvandring gjennom yttervegg mot terreng i form av salt/kalkutslag på unnvendig vegger.

- Det påviste fuktnivå gir grunn til å overvåke konstruksjonen jevnlig for å se utvikling over tid, og eventuelt foreta tiltak for å unngå fuktskader.

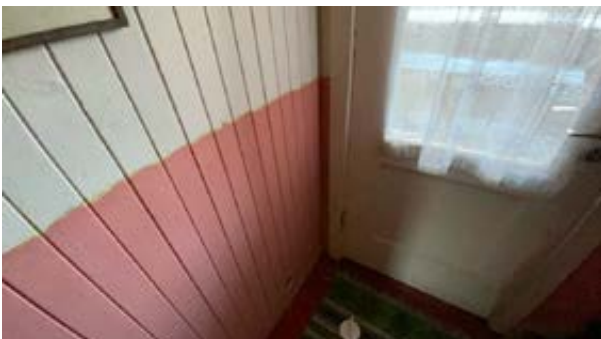
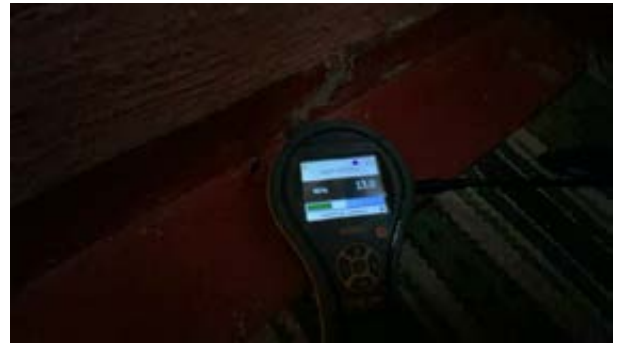
Kontrollmåling med pigg, viste 13 vekt% fukt i bunnsvill.

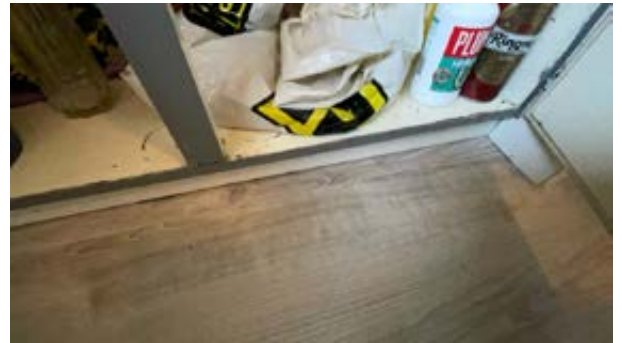
- Det er påvist fuktskjolder/svelling i bunnplate i benkeskap.

Svellskader i skap under oppvaskkum.

- Dersom avvik ikke utbedres er det fare for videre skadeutvikling.

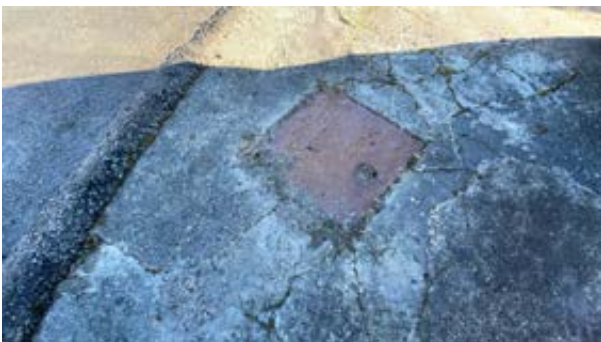
Utvendig stakepunkt, ikke besiktiget (fastfrosset)
