# Olsviklia 17

ÅLESUND

Adresse	Olsviklia 17 6019 ÅLESUND
Prisantydning	Kr 7 490 000,-
Omkostninger	Kr 206 240,-
Totalpris	Kr 7 696 240,-
BRA-i/BRA Total	209/245 m <sup>2</sup>
Eierform	Eiet
Boligtype	Enebolig
Byggeår	1999
Soverom	5
Etasje	2

# Tilstandsrapport

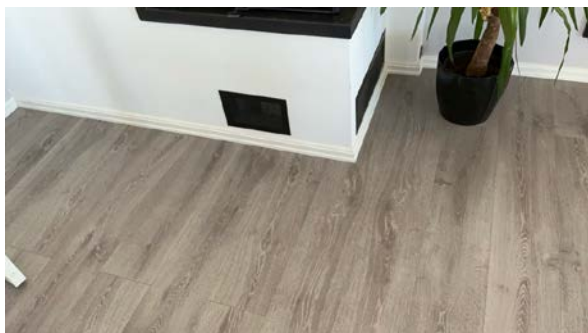
## 1 TG 2 Rom Under Terreng

Det er påvist indikasjoner på noe fuktgjennomtrenging inn i kjellermur.

Underetasje har mot terreng en konstruksjon som ikke er egnet for hulltaking. Det er utført orienterende fuktmålinger med overflatestikk/nåleelektroder i nedkant av gulvlister i treverk og andre tilgjengelige treverkspartier i rom under terreng. Målingene viste verdier innenfor normalt område for denne type konstruksjon og årsklasse (10-12%), uten indikasjon på unormalt fuktinnhold eller aktive fuktskader i de kontrollerte punktene i selve boligen. Slike målinger gir kun en lokal status i de undersøkte punktene, og utelukker ikke skjulte skader andre steder i konstruksjonen.

*Punktet må sees i sammenheng med 'Drenering'*

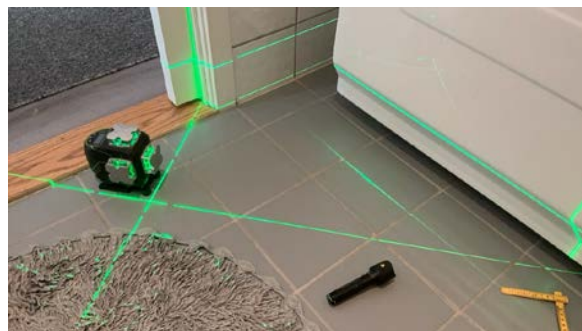
## UNDERETASJE > BAD UNDERETASJE ØST

### TG 2 Sluk, membran og tettesjikt

- Det er viktig å merke seg at levetiden til en membran varierer basert på kvalitet, installasjon og bruk. Eldre membraner kan bli sprø og sprekke opp, noe som fører til at de mister sin vanntettende funksjon. Dette kan resultere i vannlekkasjer gjennom vegger og gulv og fuktskader.
- Tilgang til sluk må bedres både for inspeksjon og rengjøring.
- Når sluket har begrenset tilgang, er det vanskelig å rengjøre sluket og å inspisere den for å oppdage skader i membranen/fuger rundt sluket, som er avgjørende for å forhindre lekkasjer.
- Overvåk tilstanden jevnlig. For å få tilstandsgrad 0 eller 1 må tettesjiktet skiftes ut, men tidspunktet for når dette er nødvendig er vanskelig å si noe om.

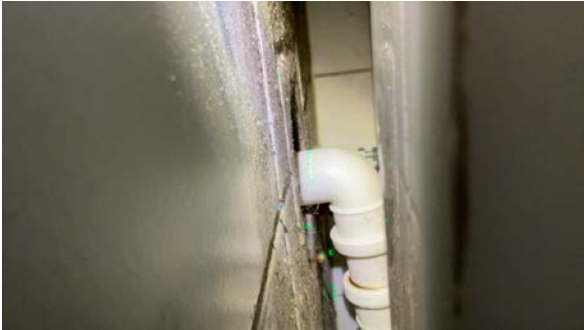
## UNDERETASJE > BAD UNDERETASJE ØST

### TG 2 Sanitærutstyr og innredning

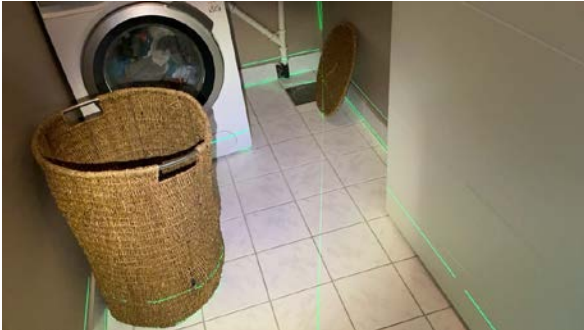
## UNDERETASJE > VASKEROM

### TG 2 Sluk, membran og tettesjikt

- Det er viktig å merke seg at levetiden til en membran varierer basert på kvalitet, installasjon og bruk. Eldre membraner kan bli sprø og sprekke opp, noe som fører til at de mister sin vanntettende funksjon. Dette kan resultere i vannlekkasjer gjennom vegger og gulv og fuktskader.
- Overvåk tilstanden jevnlig. For å få tilstandsgrad 0 eller 1 må tettesjiktet skiftes ut, men tidspunktet for når dette er nødvendig er vanskelig å si noe om.

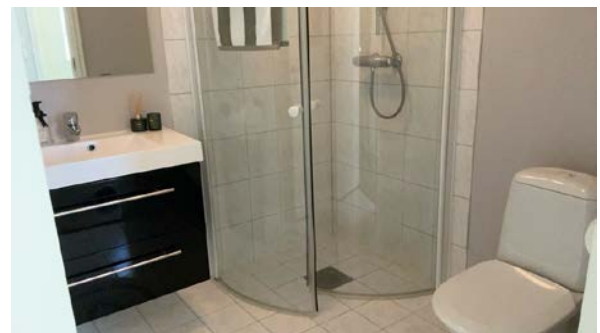
Oversikt bad underetasje sør

- Konsekvensen er at det kan oppstå fuktskader i konstruksjonen bak overflatematerialet. Vann kan trenge inn gjennom utette rørgjennomføringer og forårsake fuktskader ved fukttilførsel gjennom enten bruksvann eller lekkasjevann.
- Overvåk tilstanden jevnlig. For å få tilstandsgrad 0 eller 1 må tettesjiktet skiftes ut, men tidspunktet for når dette er nødvendig er vanskelig å si noe om.
- Løsningen/utførelsen rundt rørgjennomføringer gir fare for fukt inn i konstruksjoner.
- Det er viktig å merke seg at levetiden til en membran varierer basert på kvalitet, installasjon og bruk. Eldre membraner kan bli sprø og sprekke opp, noe som fører til at de mister sin vanntettende funksjon. Dette kan resultere i vannlekkasjer gjennom vegger og gulv og fuktskader.
