# Gravarskroken 3

Selveierleilighet med 2 soverom - Parkering - Heis

## Tilstandsrapport Eierskifte

Boligtype: Selveierleilighet (i blokk)  
Byggeår: 1988  
BRA: 82 m<sup>2</sup>  
BRA-i: 82 m<sup>2</sup>  
Rapportdato: 19.2.2026 (Gyldig til 19.2.2027)

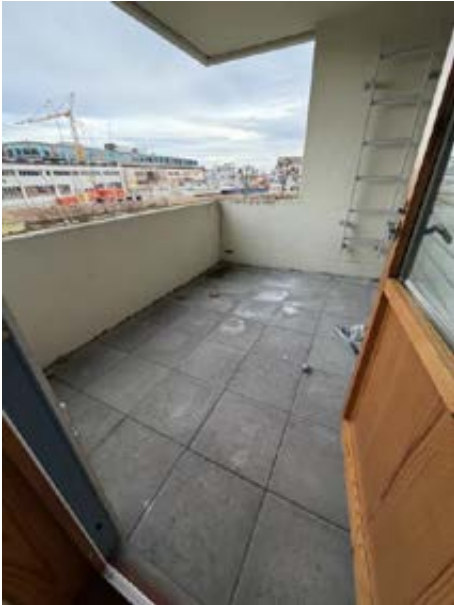
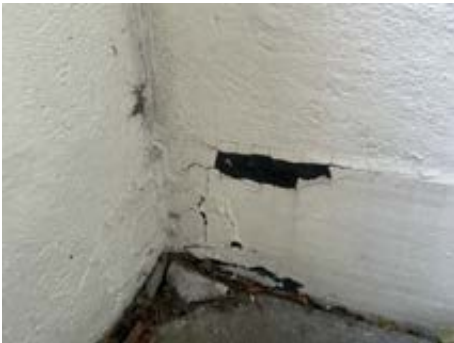
### 6.1 Balkong, terrasse, platting

| Balkong i betong belagt med betongheller. | |
| Innfesting er skjult i konstruksjon og er ikke tilgjengelig for kontroll. TG 2 på grunn av sprekker i puss på rekkverk. Fremstår ellers med normal slitasje. | |

| Normaltid for vedlikehold av pussede flater. Bom og løs puss hugges ned. Ny puss påføres. Intervall 20 – 30 år. | |

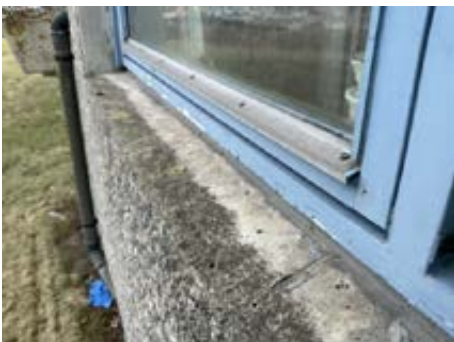
### 6.2 Vinduer og dører

| Vinduer med 2-lags glass. Ytterdør fra byggeår.<br>Innvendige dører med lett-dører uten pakninger i karm. | |

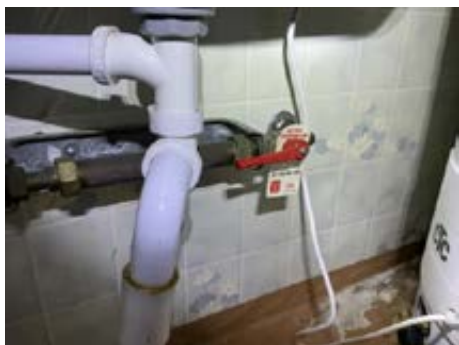
## 6.7 Vannledninger

| <p>Vannrør er skjult i konstruksjon og er ikke tilgjengelig for kontroll.</p> <p>Det registreres normalt vanntrykk og god avrenning fra vannkran. Det gjøres oppmerksom på at vanntrykk og avrenning kun er visuelt undersøkt og ikke trykk-testet.</p> <p>Hovedstoppekran er plassert i vaskerom. Hovedstoppekran fungerer som tiltenkt.</p> <p>Vannrør og vannkraner er fra byggeåret, og har nådd en alder som tilsier at skader/lekkasjer kan oppstå.</p> <p>Forventet levetid armaturer 15 - 25 år.</p> <p>Forventet levetid plast og kobberør 25 - 75 år.</p> <p>Forventet levetid plast-sluk 25 - 75 år.</p> | |

| På generelt grunnlag anbefales det å etablere/montere automatisk stoppe-ventil på vannledninger. | |

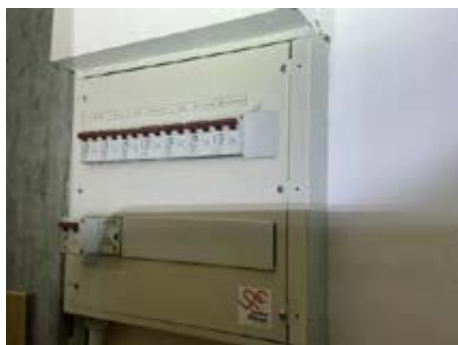
## 6.8 Elektrisk

Sikringsskap står i bod.

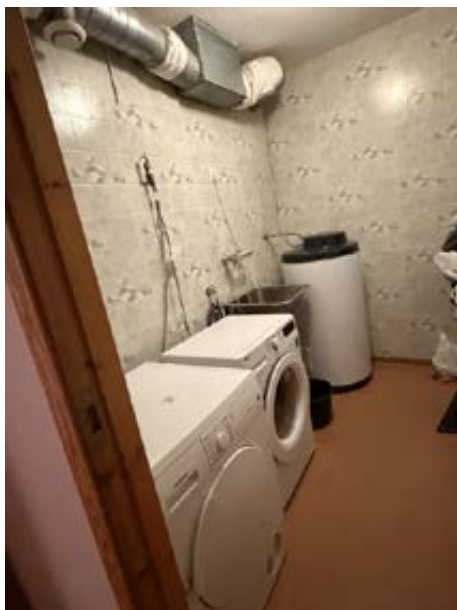
## 6.11 Våtrom: Vaskerom

Deler av gulvet har flatt parti med motfall mot dør, som vurderes å gi avvik tilsvarende tilstandsgrad 3 (TG3). Registrert fall mot sluk oppfyller ikke anbefalte krav, men anses likevel som funksjonelt da vann i hovedsak ledes mot sluket. Eventuelt lekkasjevann må imidlertid svabres eller ledes manuelt til sluk for å unngå vannansamling.

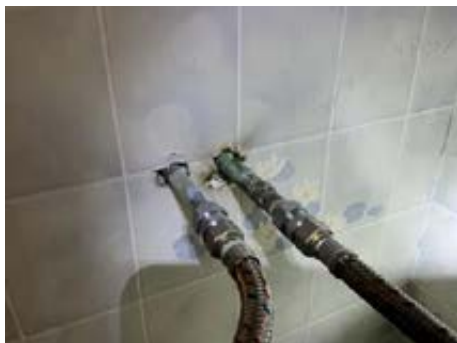
Mansjett/deksel er ikke montert på rør-gjennomføringer.

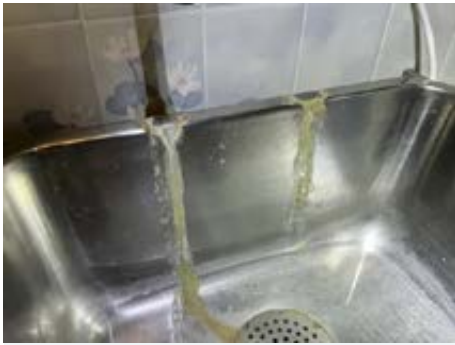
Korrosjon på vaske-kum.

| TG 2 på grunn av korrosjon på vaske-kum. | |

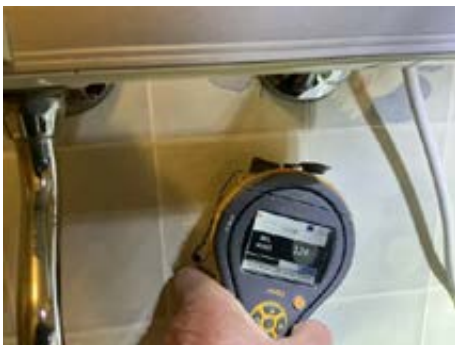
Ved fukt-søk undret blandedbatteri er det ikke registrert unormale verdier.

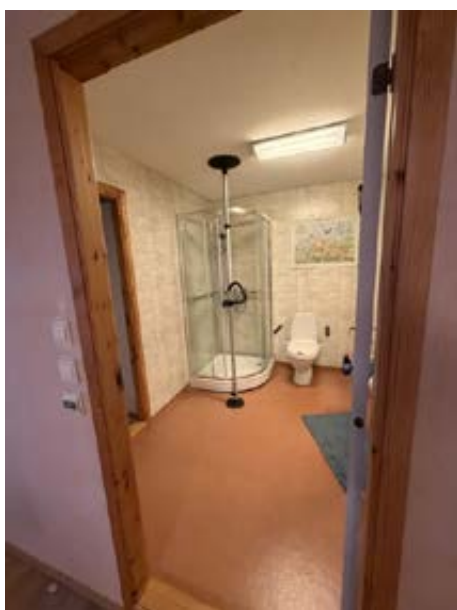
## 6.12 Våtrom: Bad

| Deler av gulvet har flatt parti med motfall mot dør, som vurderes å gi avvik tilsvarende tilstandsgrad 3 (TG3). Registrert fall mot sluk oppfyller ikke anbefalte krav, men anses likevel som funksjonelt da vann i hovedsak ledes mot sluket. Eventuelt lekkasjevann må imidlertid svabres eller ledes manuelt til sluk for å unngå vannansamling. | |

Bad er slutten av forventet brukstid. Det anbefales å fortsatt benytte tett dusjkabinett for å unngå fukt-belastning fra fritt vann på gulv og vegger.
