Lisavegen 29

Tilstandsrapport

REKKEHUS

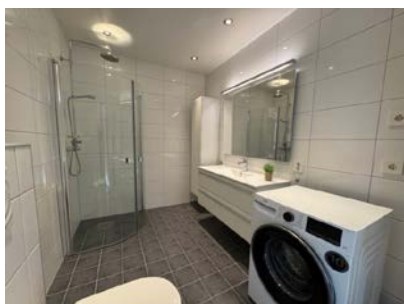
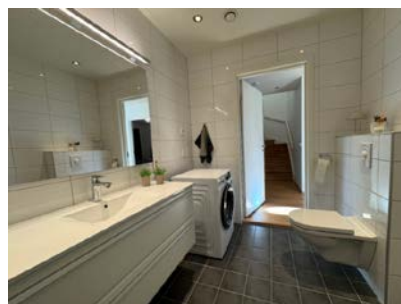
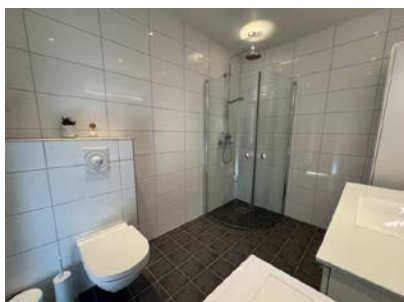
1.ETASJE > BAD/VASKEROM

- Selv om bom eller hullyd ikke alltid er et umiddelbart problem, bør det overvåkes nøye før eventuell utvikling i sprekker i flisfuger e.l. oppstår. Dette må en foreta tiltak for, for å begrense utviklingen.
- Til tross for avviket i fall/høydeforskjell til sluk, vil gulvet fortsatt kunne lede vann mot sluket, men med redusert effektivitet. Dette kan potensielt øke risikoen for vannansamling i enkelte områder av badet.

Det er plastsluk og ukjent tettesjikt/membran.

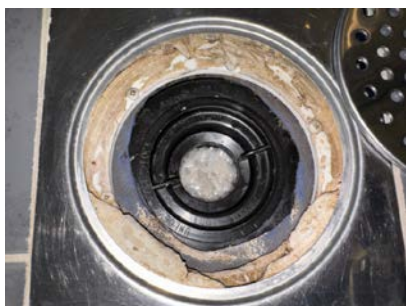
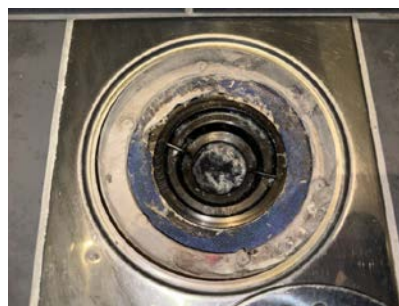
1. ETASJE > BAD/VASKEROM

Rommet har innredning med nedfelt servant, veggmontert toalett, dusjvegger/hjørne og opplegg for vaskemaskin. Det er et sår i vasken, som ifølge rørlegger er en produksjonsfeil og regnes som et kosmetisk avvik.

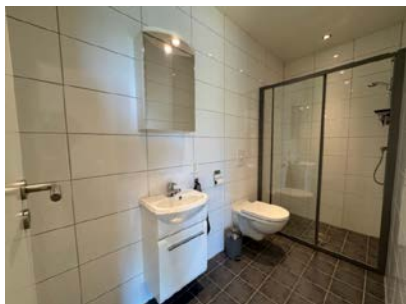
2.ETASJE > BAD 2.ETASJE

- Til tross for avviket i fall/høydeforskjell til sluk, vil gulvet fortsatt kunne lede vann mot sluket, men med redusert effektivitet. Dette kan potensielt øke risikoen for vannansamling i enkelte områder av badet.

- Selv om bom eller hull lyd ikke alltid er et umiddelbart problem, bør det overvåkes nøye før eventuell utvikling i sprekker i flisfuger e.l. oppstår. Dette må en foreta tiltak for, for å begrense utviklingen.
