# Øverbybakken 5

**Flott hjem eller fritidsbolig kun 1,5 time fra Oslo!  
Solrik hage og utsikt over Randsfjorden. Carport  
og garasje.**

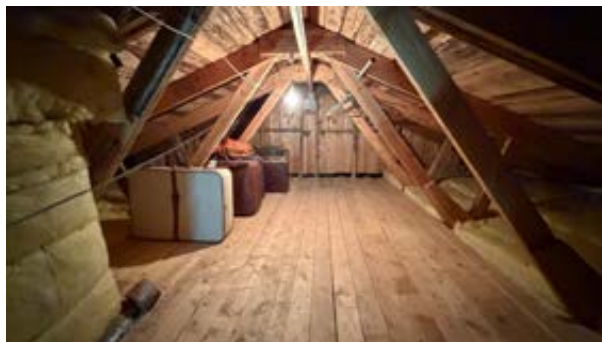
Takkonstruksjonen har W-takstoler i tre. Loftet er luftet ved hjelp av to elektriske vifter i endeveggene, det er avgjørende at viftene går kontinuerlig for å sørge for god ventilering.

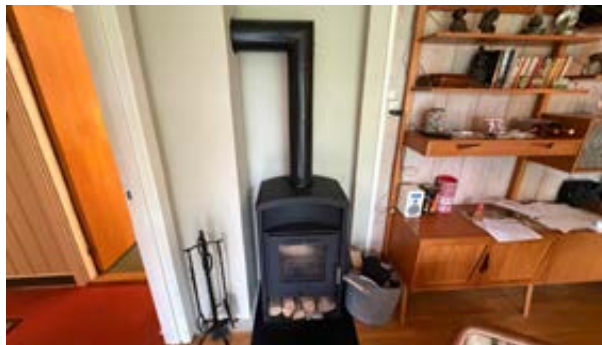
Boligen har elementpipe og vedovn.

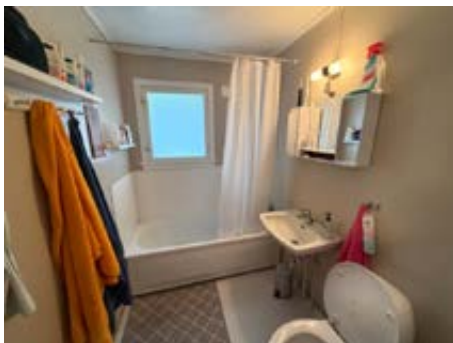
- Det er vindu/dør med ikke fuktbestandige materialer i våtsonen (ved vask, dusj, badekar, osv.), løsningen eller byggematerialet er uegnet.
- Det er uegnede materialer i våtsoner.

- Membranen må skiftes.
- Uegnede materialer må fuktbeskyttes/utskiftes.
- Dersom det ikke gjøres tiltak, kan dette medføre oppfukning, oppsvelling og forringelse av materialer over tid og fuktskader på tilstøtende konstruksjoner.

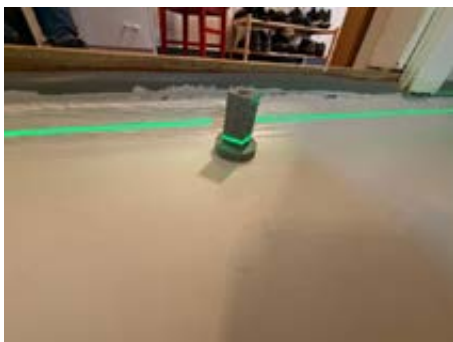
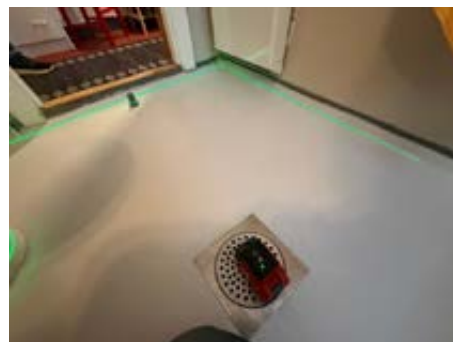
Gulvet har malt/behandlet betong. Rommet har elektriske varmekabler og panelovn. Fall mot sluk er målt til 27mm. Høydeforskjell fra toppen av sluket til toppen av membranen ved dørterskelen er 27mm.

- Overvåk tilstanden jevnlig. For å få tilstandsgrad 0 eller 1 må slukløsningen skiftes ut og sannsynligvis må også membransjiktet skiftes/utbedres. Det er imidlertid vanskelig å si noe om tidspunktet for når dette er nødvendig.
- Eldre sluk av støpejern er ofte utsatt for rust som kan medføre lekkasjer. Eventuelle lekkasjer kan medføre fuktskader på tiliggende konstruksjoner.
- Det må etableres tilfredsstillende membran/tettesjikt i våtrommets våtsone. Alle forhold med tettesjikt, våtsone, sluk m.m. må dokumenteres. Manglende membran/tettesjikt medfører risiko for lekkasjer og fukt i konstruksjonen.

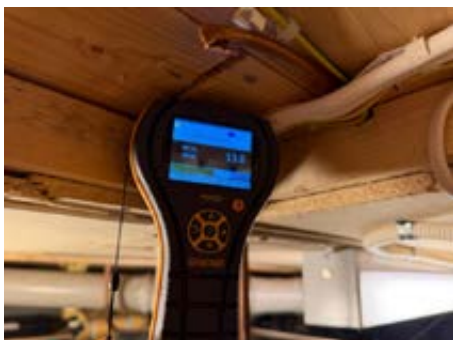
Hulltaking er foretatt uten å påvise unormale forhold. Hulltaking er foretatt fra kjeller under sluk. Fuktkvotemåling (vekt%) i konstruksjonen ble målt til 13.
