# Langnesvegen 10

SKODJE

# Tilstandsrapport

## FRITIDSBOLIG

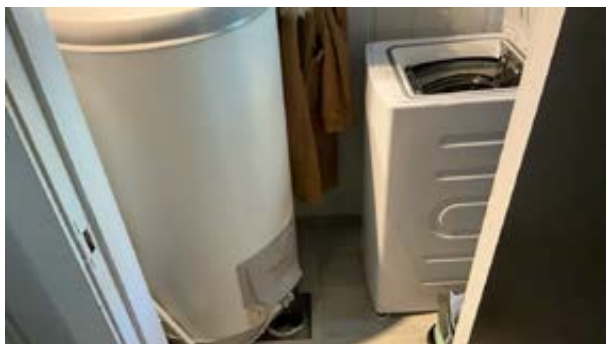
Oversikt vaskerom

Vaskerommet er oppusset i 2018, ingen dokumentasjon. Rommet har flislagt gulv med gulvvarme, malt panelplater på vegger og himlingsplater i innvendig tak. Rommet har opplegg for vaskemaskin, og varmtvannstank er montert på rommet.

- Det er påvist at høydeforskjell fra topp slukrist til gulv/synlig topp membran ved dørterskel er mindre enn 25 mm.
- Det er påvist avvik i fallforhold til sluk i forhold til krav i forskrift på byggetidspunktet.

- Til tross for avviket i fall/høydeforskjell til sluk, vil gulvet fortsatt kunne lede vann mot sluket, men med redusert effektivitet. Dette kan potensielt øke risikoen for vannansamling i enkelte områder av badet.

Løsningen krever jevnlig ettersyn og vedlikehold for å redusere risikoen for lekkasjer og fuktskader, da det er vanskelig å vurdere tettesjiktet i og rundt sluket. Vaskerom med begrenset bruksvannsbelastning.

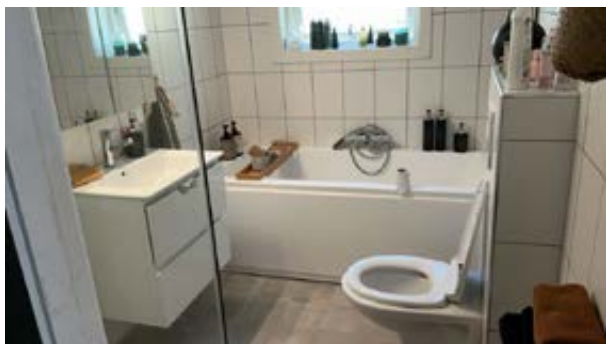
Oversikt bad

- Det er vindu/dør med ikke fuktbestandige materialer i våtsonen (ved vask, dusj, badekar, osv.), løsningen eller byggematerialet er uegnet.

- Dersom det ikke gjøres tiltak, kan dette medføre oppfukning, oppsvelling og forringelse av materialer over tid og fuktskader på tilstøtende konstruksjoner.
- Uegnede materialer må fuktbeskyttes/utskiftes.

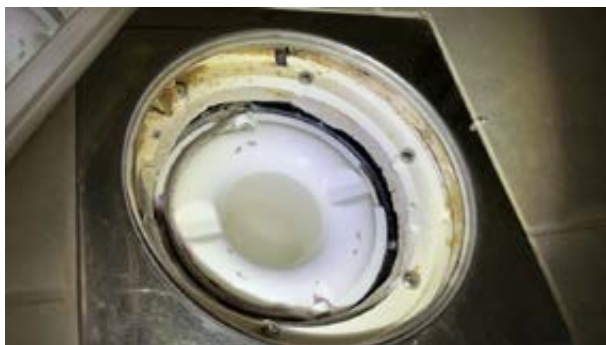
Sluk i dusjsonen

Det er plastsluk og smøremembran med ukjent utførelse. Vurdert utifra alder, materiale og observasjoner i sluk.

- Det er ikke påvist tilfredsstillende løsning for å synliggjøre lekkasje fra innebygget systerne.

- Uten dreneringsløsning/lekkasjesikring kan lekkasjer pågå over lang tid uten å bli oppdaget. Dette kan føre til omfattende fuktskader i omkringliggende byggematerialer.
- Det må gjennomføres ytterligere undersøkelser.

- Elektrisk avtrekksvifte bør monteres for å lukke avviket.
- Dårlig ventilasjon på et våtrom kan føre til alvorlige konsekvenser som fuktskader og muggvekst.
