# Yrkesskolevegen 19

ÅLESUND | NEDRE HOLEN

Rapportdato: 30.12.2025

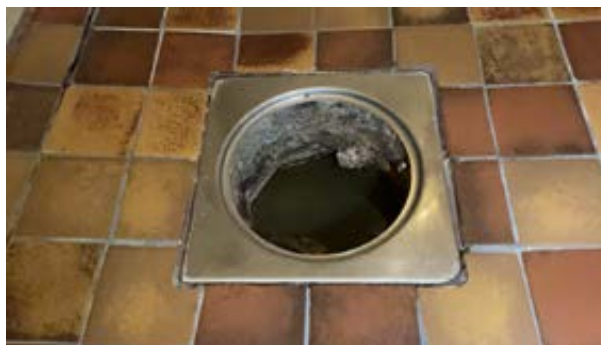
1. ETASJE > BAD

- Sluket må sjekkes og rengjøres jevnlig.
- Eldre sluk av plast er ofte utsatt for lekkasjer og særlig i overganger. Eventuelle lekkasjer kan medføre fuktskader på tilliggende konstruksjoner.
- Overvåk tilstanden jevnlig. For å få tilstandsgrad 0 eller 1 må slukløsningen skiftes ut og sannsynligvis må også membransjiktet skiftes/utbedres. Det er imidlertid vanskelig å si noe om tidspunktet for når dette er nødvendig.

Støpejernssluk.

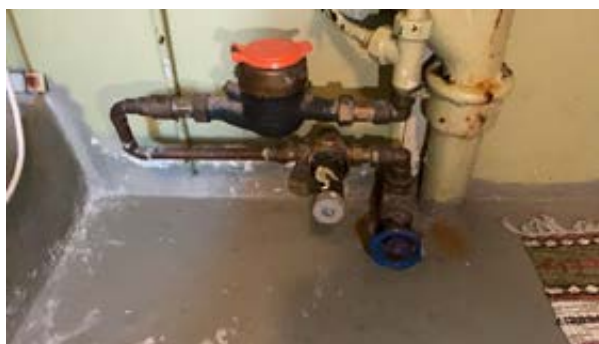
Stoppekran og vannmåler.

- Tidspunkt for utskiftning av vannledninger nærmer seg.
- Det er ikke behov for utbedringstiltak siden anlegget fungerer i dag, men ut ifra alder kan skader plutselig oppstå på eldre anlegg.
- I forbindelse med oppgradering av våtrom vil det være naturlig med utskiftning av rør.

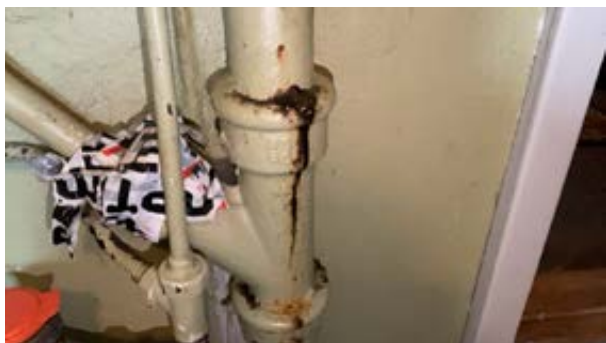
Støpejern avløpsrør

- Det er ikke behov for utbedringstiltak siden anlegget fungerer i dag, men ut ifra alder kan skader plutselig oppstå på eldre anlegg.
- I forbindelse med oppgradering av våtrom vil det være naturlig med utskiftning av rør.
- Tidspunkt for utskiftning av avløpsrør nærmer seg.

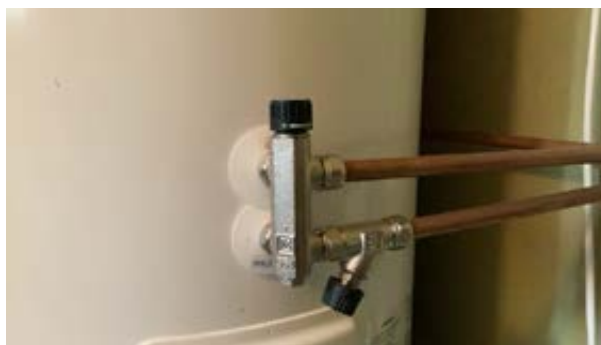
- Det er påvist at varmtvannstank er over 20 år

Blandeventil

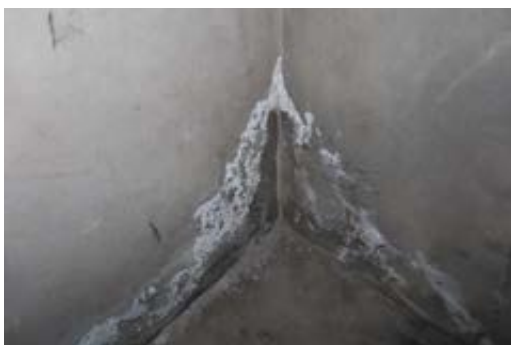
Ukjent utførelse/materialvalg på drenering/fuktsikring. Symptom på manglende funksjon er påvist m/saltutslag/fukt på murer.

Saltutslag refereres til funksjonssvikt på eventuell drenering/fuktsikring.

Man må begrense tilførselen av overvann til bygningens dreneringssystem mest mulig. Overflatevann må ikke renne inn til bygningen. Vann fra taknedløp bør ledes bort fra bygningen. Overvann og vann fra taknedløp overstiger ofte kapasiteten til en vanlig husdrenering, og er en utbredt årsak til fuktskader. Drenering er en bygningsdel som vil ha naturlig nedsatt funksjon i forhold til økende alder, og på sikt vil det alltid være aktuelt med utskifting/oppgraderinger på denne bygningsdel. Saltutslag på pussede murer tyder på nedsatt funksjon, og fuktvandring gjennom murer. Drenering, og fuktsikring av grunnmur må påregnes.

**Kostnadsestimat: 100 000 - 300 000**

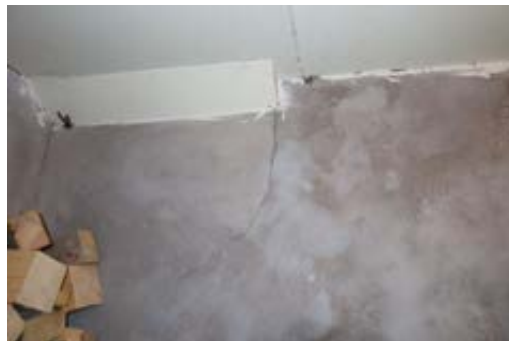
Riss i pusset mur bod.

- Det må foretas lokal utbedring.

Det må påregnes noe vedlikehold/overflatebehandling på pussede murer.

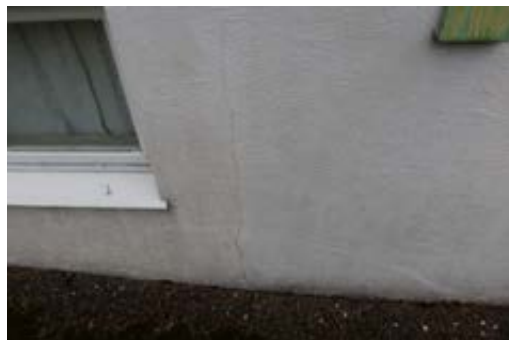
Riss i utvendig pusset mur.

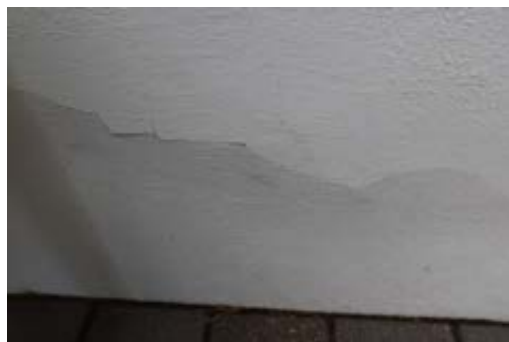
Stedvis avskalling og løs puss på murer.
