Indre Saunes 20

ULSTEINVIK

ULSTEINVIK - Pen og moderne 3-roms leilighet fra 2022 | Parkeringskjeller | Sentral beliggenhet | Nydelig utsikt

Tilstandsrapport

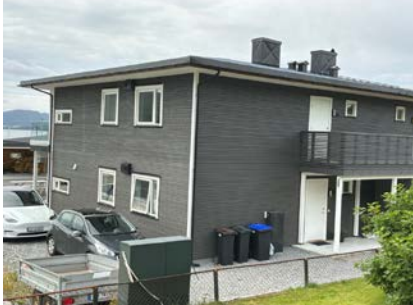
Taktekking av papp. Visuelt vurdert fra bakkenivå, da en nærmere kontroll krever stillas eller bruk av lift.

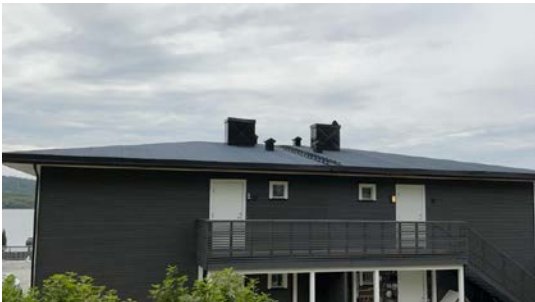
Nedløp og beslag

Takrenner, takstige, pipe og luftehatter av metall. Visuelt vurdert fra bakkenivå, da en nærmere kontroll krever stillas eller bruk av lift.

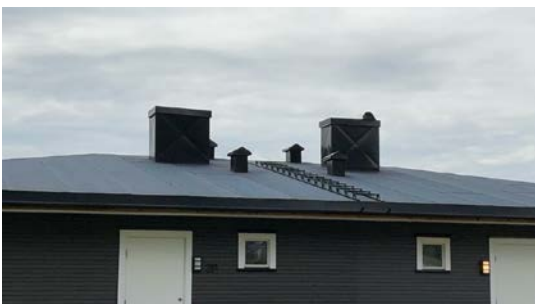
Veggkonstruksjon

Yttervegger i bindingsverk konstruksjon med asfaltplater. Utvendige fasader liggende beiset bordkledning med hjørnebord.

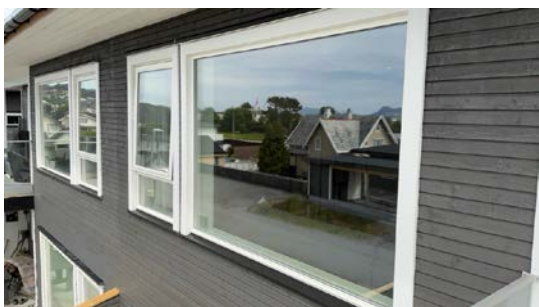
TG 0 Dører

Verandadør av tre malt med tre lags glass. Ytterdør formpresset malt. Utvendig belisting malt listverk og beslag.

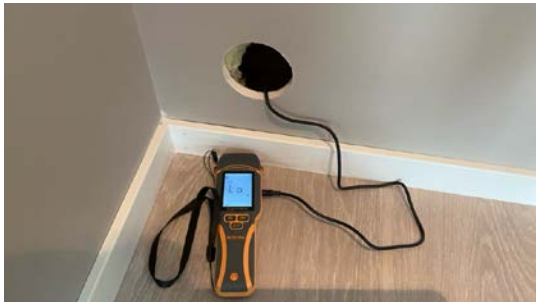
Hulltaking er foretatt fra stue mot våtsone for dusjen uten å avdekke unormale forhold eller forhøyede fuktverdier i hulltakingen.

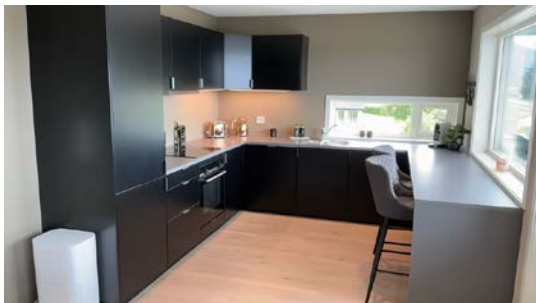
KJØKKEN

Malte skapfronter. Laminatbenkeplater med underlimt vask og platetopp. Integreerte hvitevarer komfyr, oppvaskmaskin og kjøl/frysenskap.

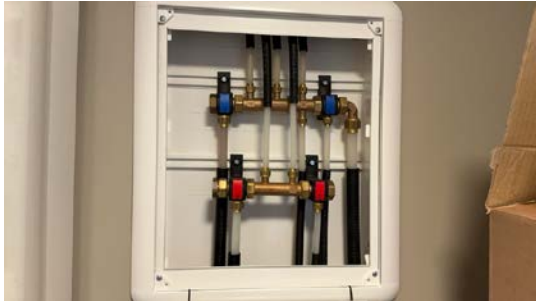
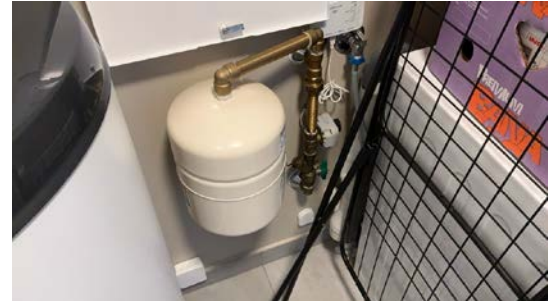
TG 0 Avløpsrør

Vannrør av rør i rør med vannfordelerskap.

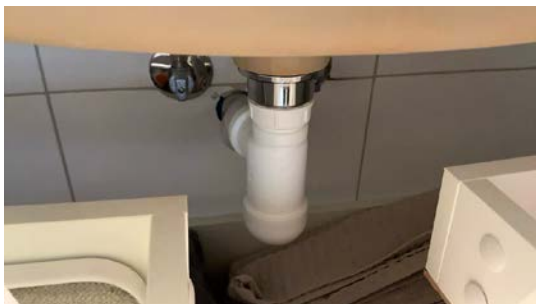
Avløpsrør av plast.

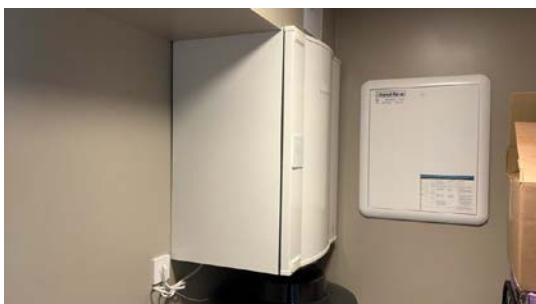
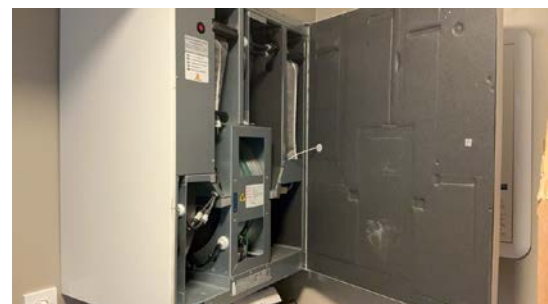
TG 0 Ventilasjon

Balansert ventilasjonsanlegg.

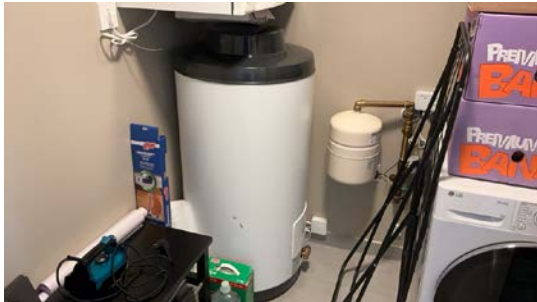
TG 0 Varmtvannstank

Varmtvannstank.
