# Vestrumsbygda 19A

SØNDRE LAND - ODNES

# Tilstandsrapport

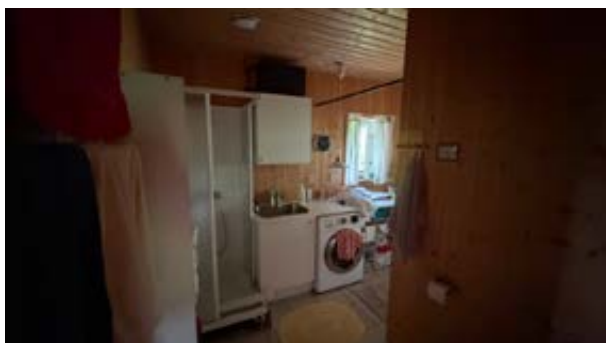
### 1 ETASJE > BAD/TEKNISK ROM

### TG 2 Overflater vegger og himling

- Uten membran/tettesjikt er det høy risiko for at vann trenger gjennom konstruksjonene og kan medføre fuktskader.

- Til tross for avviket i fall/høydeforskjell til sluk, vil gulvet fortsatt kunne lede vann mot sluket, men med redusert effektivitet. Dette kan potensielt øke risikoen for vannansamling i enkelte områder av badet.

- Elektrisk avtrekksvifte bør monteres for å lukke avviket.

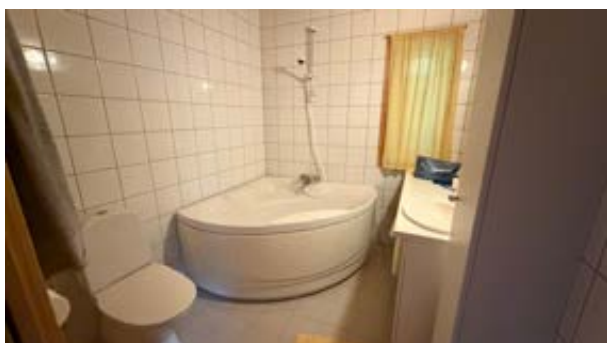
## 1 ETASJE > BAD HOVEDSOVEROM

### TG 2 Overflater vegger og himling

- Det er vindu/dør med ikke fuktbestandige materialer i våtsonen (ved vask, dusj, badekar, osv.), løsningen eller byggematerialet er uegnet.

- Til tross for avviket i fall/høydeforskjell til sluk, vil gulvet fortsatt kunne lede vann mot sluket, men med redusert effektivitet. Dette kan potensielt øke risikoen for vannansamling i enkelte områder av badet.

- Uegnede materialer må fuktbeskyttes/utskiftes.

- Elektrisk avtrekksvifte bør monteres for å lukke avviket.
