# Gamle skoleplass 11

MOA | ÅLESUND

**Pen 3-roms selveierleilighet med sentral og attraktiv beliggenhet på Moa | Terrasse og veranda | Parkering | El-billader**

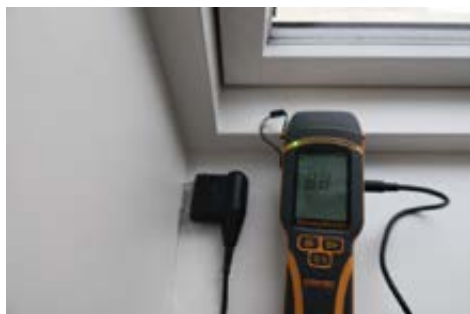
Vinduer fra 70-tallet fremstår noe slitte. Fuktskadet foring på vindu soverom vest.

Fuktskadet foring på vindu soverom vest. Men ikke forhøyet vektprosent fukt på befaringsdagen.

Naturlig med fornyelser av vinduer fra 78/79 de kommende år. Det er vinduer stue/kjøkken som er fra 78/79. Foring på soveromsvindu vest bør skiftes.

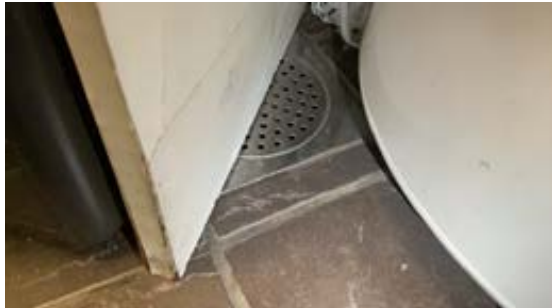
Fuktskadet dekkside som er plassert midt over sluk. Denne bør heller kappes av og festes til benkeplaten.

Sluk har begrenset mulighet for inspeksjon og rengjøring.

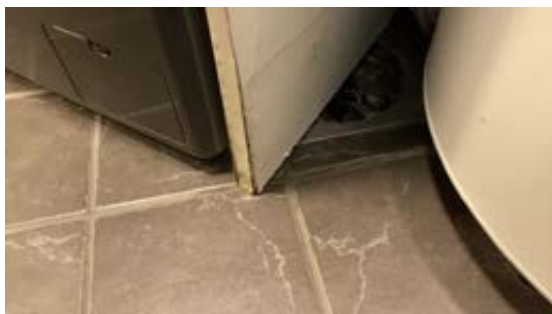
- Det er påvist fuktskjolder/svelling i skapinnredning.

Det er påvist fuktskjolder/svelling i skapinnredning.

- Skadede deler av innredning/utstyr må skiftes ut/utbedres.

Dekksiden kan eventuelt kappes og festes i benkeplaten.

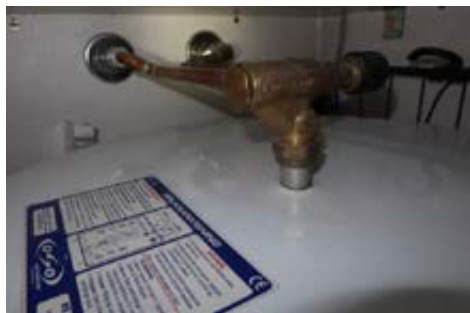
Blandeventil.

- Det er ikke behov for utbedringstiltak siden tanken fungerer i dag, men ut ifra alder kan skader plutselig oppstå på eldre tanker.

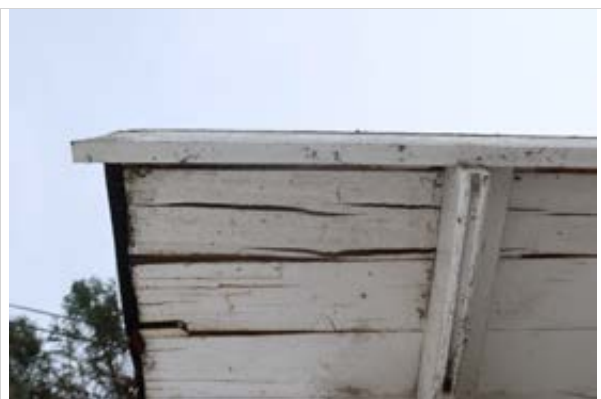
Støpt gulv. Yttervegger i enkel maskinlaftet kledning. Papptekking på yttertaket. 2-fløyet dør i front. Observert fukt i konstruksjonen. Uteboder med denne type utførelse har lett for å få fuktskader. Så også på denne. Vedlikehold må forventes. Fukt i panelt himling. Ny papptekking anbefales. Mulig det er mer fukt på vestvegg, men boden var fullagret på befaringsdagen. Denne type bodkonstruksjon har lett for å få fuktskader. Så også på denne boden.

Fuktskade.
