# Marstrands gate 4

Sentral og romslig 3-romsleilighet i tomannsbolig |  
Garasje | Renovert i 2011

Befaringsdato: 27.02.2026

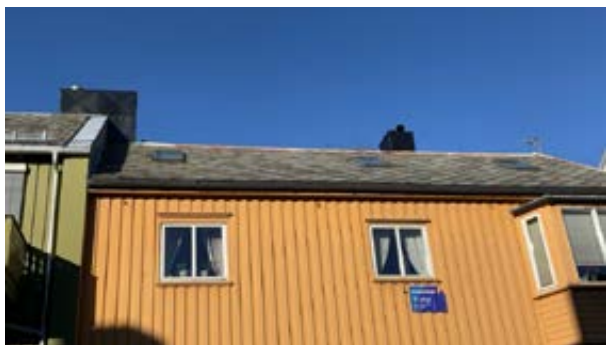
- Det må monteres snøfangere for å oppfylle byggeårets krav.

Manglende snøfanger mot offentlig fortau

Kostnadsestimat: 20 000 - 100 000

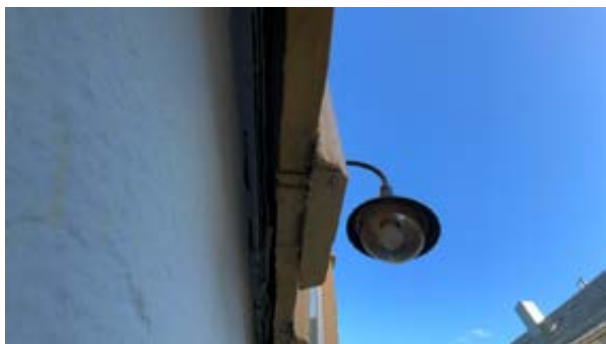
- Det er ingen eller liten lufting i nedre kant av kledning mot grunnmur.
- Det er påvist spredte råteskader i bordkledningen.

Svak lufting.

- Det bør foretas tiltak for å bedre lufting av kledningen.
- Uten tilstrekkelig lufting bak bordkledningen kan fuktighet som trenger inn bak bordene eller gjennom veggen innenfra ikke tørke opp. Dette skaper ideelle forhold for råtesopp og muggvekst.
- Råteskadet trekledning må skiftes ut.
- Råteskader i bordkledningen kan fortsette å utvikle seg både i tilliggende bordkledning og til bakenforliggende veggkonstruksjon, dersom en ikke foretar tiltak.

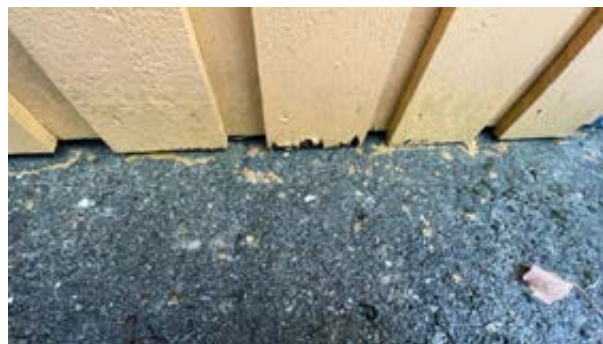
Stedvis råteskadet kledning.

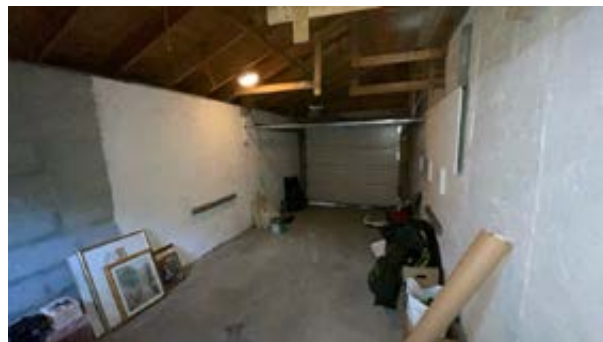
Sperretak med taktro i garasje.

- Lufting/ventilering bør forbedres.

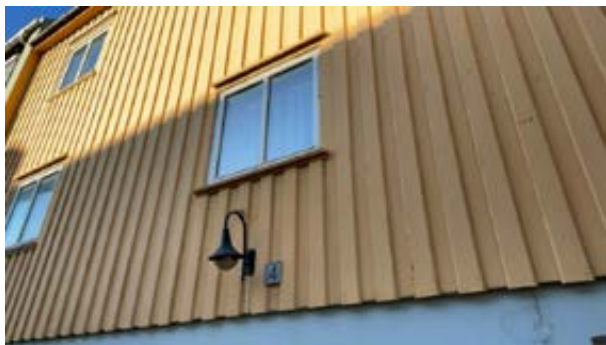
- Det er påvist avvik rundt innsettingsdetaljer.

Vindu uten beslag/lufting.

- Det bør gjøres tiltak for å lukke avviket.

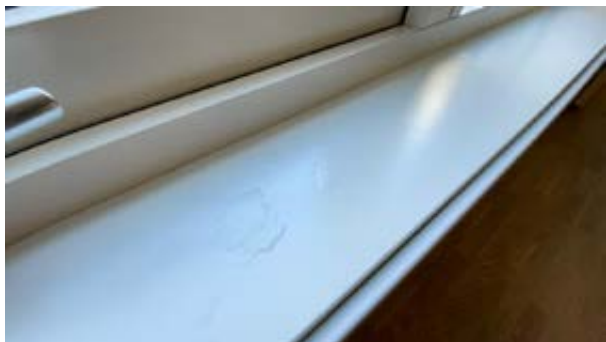
Svell/fuktskader på utforing.

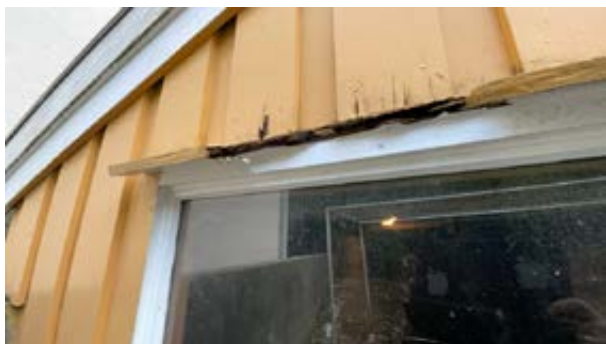
Råteskader på vannbrett vindu (garasje) TG3, kostnad under 20 000,-

Råteskader på vannbrett over vindu.

**Kostnadsestimat: Under 20 000**

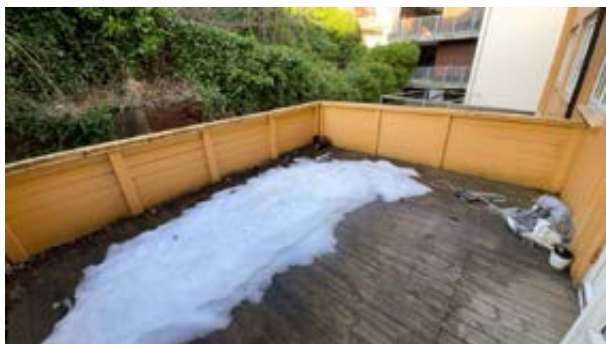
- Det er påvist andre avvik:

Terrasse mot nord.

Bør kontrolleres nærmere.

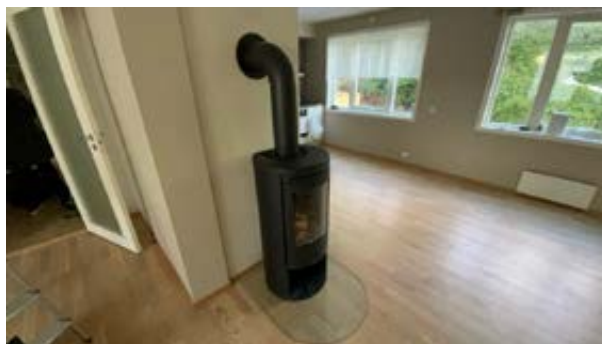
Boligen har mursteinspipe med nytt røykrør (ca. 2023) med heldekkende beslag over tak, Contura vedovn med glassdør (2021) og sotluke/feieluke i fellesareal.

Contura vedovn plassert på glassplate.

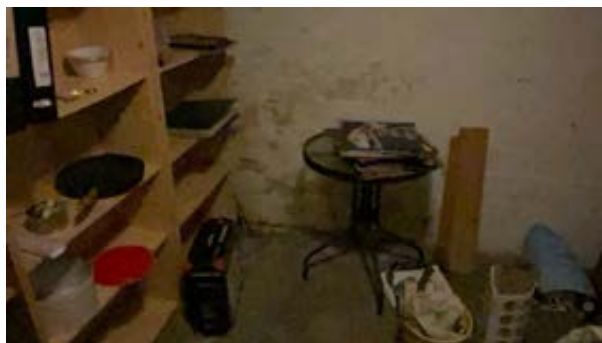
- Det er påvist indikasjoner på noe fuktgjennomtrenging i kjellergulv.
- Det er påvist indikasjoner på noe fuktgjennomtrenging inn i kjellermur.

Visuelle tegn på fuktvandring gjennom betongplate på grunn og grunnmur under terreng.

- Det påviste fuktnivå gir grunn til å overvåke konstruksjonen jevnlig for å se utvikling over tid, og eventuelt foreta tiltak for å unngå fuktskader.

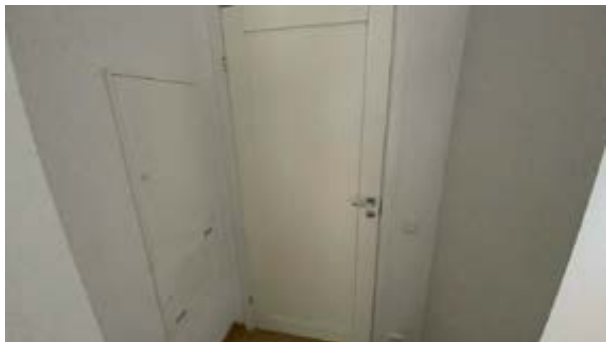
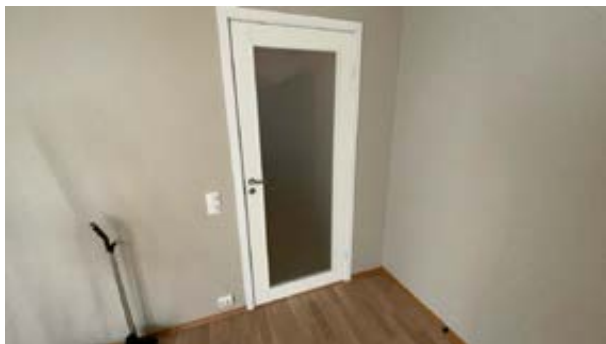
- Det er påvist avvik som tilsier at det bør foretas tiltak på enkelte dører.

Innvendige dører.

- Enkelte dører må justeres.

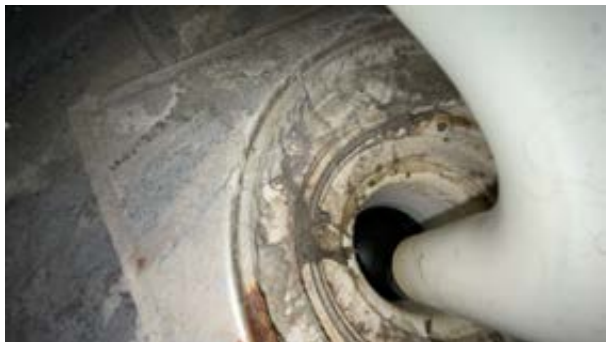
- Når sluket har begrenset tilgang, er det vanskelig å rengjøre sluket og å inspisere den for å oppdage skader i membranen/fuger rundt sluket, som er avgjørende for å forhindre lekkasjer.

Plastsluk med synlig tettesjikt under klemring.

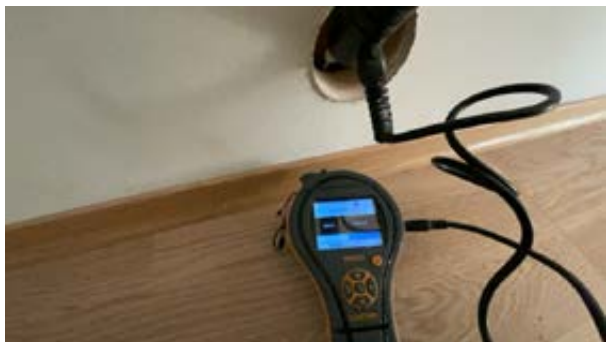
Hulltaking er foretatt uten å påvise unormale forhold.  
Fuktkvotemåling (vekt%) i konstruksjonen ble målt til under 7.  
Hulltaking er foretatt ved/i tilstøtende rom bak dusjkabinett.

Piggmåling viste under 7 vekt%.

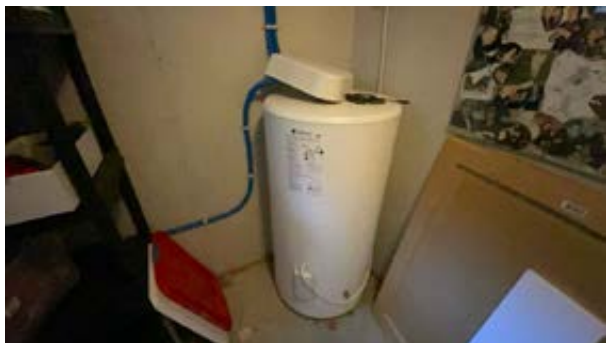
Varmtvannsbereder i bod sokkeletasje.

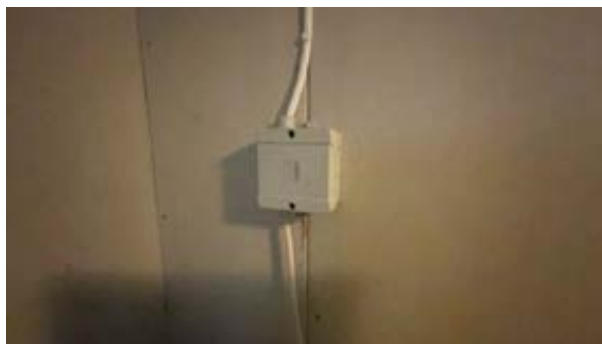
Godkjent el-tilkobling.

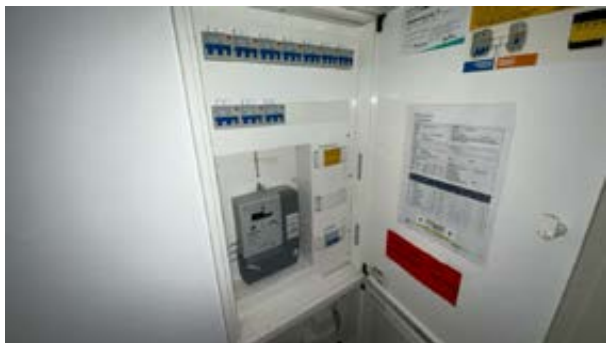
Sikringsskap.

Utførende takstingeniør er ikke fagutdannet innen elektro, og anbefaler generelt en gjennomgang av autorisert El. takstmann/autorisert el. installatør for det elektriske anlegget i boligen.

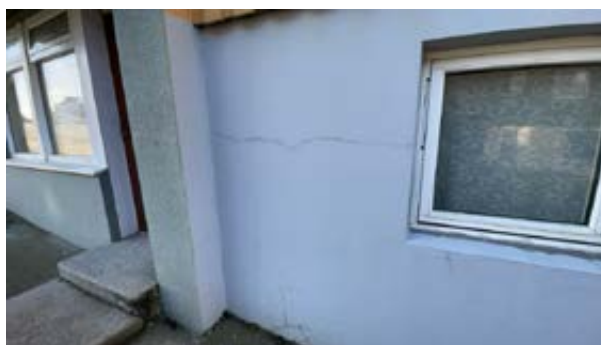
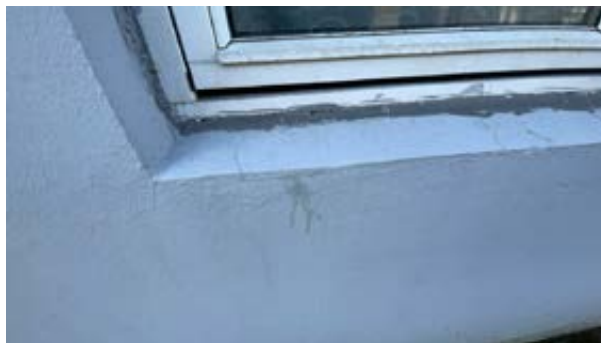
- Grunnmuren har sprekkdannelser.

Mindre riss/sprekker

Mindre riss/sprekker.

- Lokal utbedring må utføres.
