Ramsvegen 33

MALMEFJORDEN

Malmefjorden- Nyere 3 lekker 3-roms andelsleilighet med balkong, carport og utsikt!

Tilstandsrapport

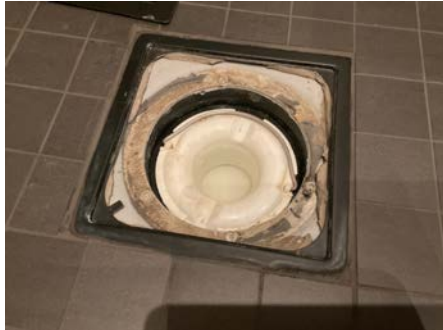
Rommet har plastsluk med smøremembran. Synlig membran/slukmansjett klemt bak klemring i sluk. Vurdert ut i fra utførelse i sluk og alder. Våtromsplater på vegger som tettesjikt.

Sluk, det er membran ført ned i sluken som er korrekt klemt under klemring.

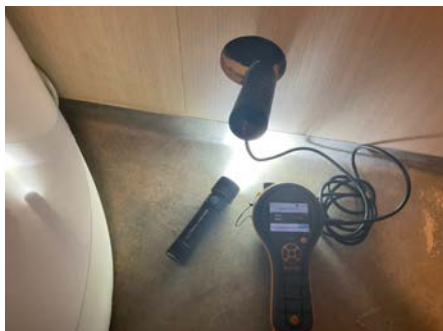
Hulltaking er foretatt fra tilstøtende rom uten å påvise unormale forhold i våtsone. Våtrommet er også fuktkontrollert med egnet fuktmålevertøy og det er ikke påvist unormale forhold ved fuktøk i relevante våtsoner i gulv og vegger.

Hulltaking og fuktmåling, ingen fukt eller andre avvik registert i borehull. Hull blir blendet forsvarlig.
