# Glassperleveien 1G

**Flott selveierleilighet med 2 soverom - P-plass med elbil lader - Solrik terrasse**

Befaringsdato: 31.07.2026

Rapportdato: 05.08.2026

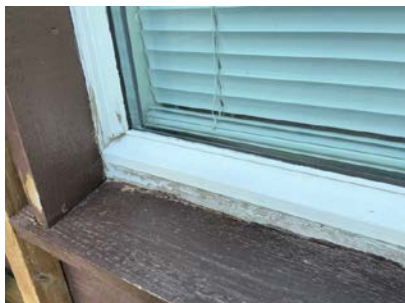
Vindu i stue fremstår som vær-slitt.

- Grovt sett så har fellesskapet ansvaret og kostnaden med utvendig/fasade, mens andel/seksjon-eier har vedlikeholds og utbedrings-plikt for innvendig/betjening/rengjøring og forebyggende vedlikehold av bevegelige deler/mekanismer. Regelmessig vedlikehold og inspeksjon kan forlenge levetiden. Normaltid for justering av vindu og dører 2 – 8 år. Manglende vedlikehold kan føre til økt slitasje og utskifting på et tidligere tidspunkt.

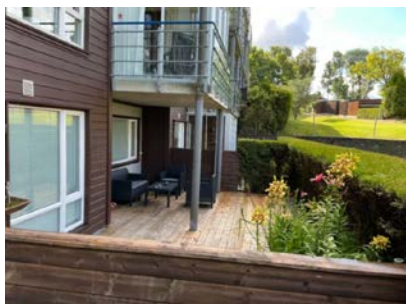
Terrasse/platting er bygget i trekonstruksjoner og dekket med terrassebord i trevirke. Mark-terrasse er lagt direkte på bakken uten frostsikring, og bevegelser pga. tele i bakken må påregnes. Fremstår ellers med normal slitasje. Normaltid for reparasjon av balkong/terrasse 15 - 30 år.

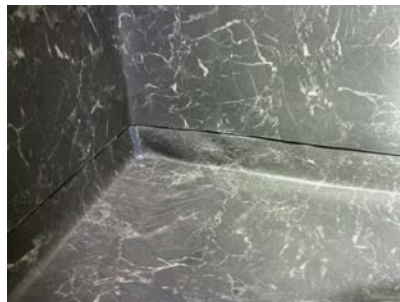
Membran/belegg er løsnet på vegg i dusj-sone.

- Bad fungerer med ette avviket. Ved fukt-søk ble det ikke registrert unormale verdier. Belegg/membran bør overvåkes nøye over tid. Dersom belegg/membran løsner ytterligere, må utbedring påregnes for å unngå økt risiko for vannskader. Det kan da vurderes å montere tett dusjkabinett for å redusere belastningen på eksisterende belegg.

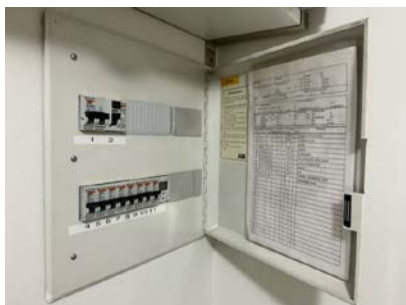
- Samsvarserklæring for opprinnelig installasjon av elektrisk anlegg foreligger ikke. Samsvarserklæring er dokumentasjon som viser at et elektrisk anlegg eller en installasjon er utført i samsvar med kravene i gjeldende forskrifter. El-anlegget kan ha feil og mangler som en forenklet kontroll ikke vil avdekke. Anlegget er utover dette ikke vurdert av bygnings-sakkyndig.
- Det anbefales å gjennomføre en elkontroll ved eierskifte.

Sikringsskap står i bod.
