# Hauggata 28

KRISTIANSUND N

**Pen 3-roms selveierleilighet i sentrum | Veranda med utsikt mot havnebassenget | Tilleggsareal i kjeller**

# Tilstandsrapport

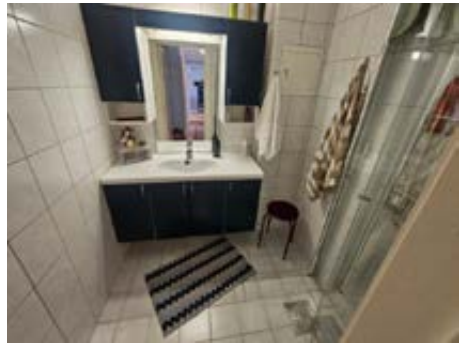
## TG 2 Dokumentasjon for våtrom

- Det foreligger ikke dokumentert utførelse av vantett sjikt.
- Fremlagt dokumentasjon for vanntette sjikt tilfredsstiller ikke kravene i gjeldene forskrift og standard (NS3600 A.2.1.9.1 alternativ 1, 2, 3 og 4).
- Det foreligger ikke godkjent dokumentasjon på diffusjonssperre mot kald sone. Diffusjonssperre mot kald sone er en fuktsperre som hindrer at varm, fuktig luft fra våtrom trenger inn i kalde konstruksjoner og gir kondens og skader.

- Uten dokumentasjon vet man ikke om membran er korrekt utført eller om sluk, overganger og gjennomføringer er tette. Manglende dokumentasjon gir derfor økt risiko for skjulte fuktskader, selv om det ikke er synlige tegn i dag. Skader kan utvikle seg og bli omfattende før de oppdages.

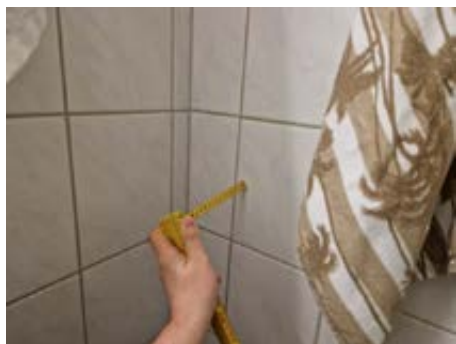
### TG 2 Overflater gulv

- Det er påvist avvik i fallforhold til sluk i forhold til krav i forskrift på befaringstidspunktet.
- Det er påvist at noen fliser har bom (hulrom under).

- Til tross for avviket i fall/høydeforskjell til sluk, vil gulvet fortsatt kunne lede vann mot sluket, men med redusert effektivitet. Dette kan potensielt øke risikoen for vannansamling i enkelte områder av badet.
- Selv om bom eller hull ikke alltid er et umiddelbart problem, bør det overvåkes nøye før eventuell utvikling i sprekker i flisfuger e.l. oppstår. Dersom slik utvikling oppstår, bør det iverksettes tiltak for å begrense videre skade.

Bom under flisene kan føre til løse eller sprukne fliser. Avviket gir derfor grunnlag for at overflaten overvåkes jevnlig. Skal konstruksjonen få TG 0 eller 1 må avviket utbedres.

Avviket gir grunnlag for at konstruksjonen overvåkes jevnlig. Som minste tiltak er dørterskelen hevet for å ivareta anbefalingen om en høyde forskjell fra topp terskel til topp sluk på minimum 25 mm. Skal konstruksjonen oppnå TG 0 eller TG 1 må avviket utbedres.

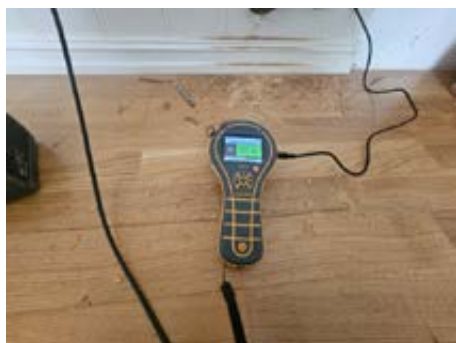
## UNDERETASJE > BAD

- Det foreligger ikke dokumentert utførelse av vantett sjikt.
- Det er ikke fremlagt godkjent dokumentasjon på diffusjonssperre mot kald sone. Diffusjonssperre mot kald sone er en fuktsperre som hindrer at varm, fuktig luft fra våtrom trenger inn i kalde konstruksjoner og gir kondens og skader.

- Uten dokumentasjon vet man ikke om membran er korrekt utført eller om sluk, overganger og gjennomføringer er tette. Manglende dokumentasjon gir derfor økt risiko for skjulte fuktskader, selv om det ikke er synlige tegn i dag. Skader kan utvikle seg og bli omfattende før de oppdages.

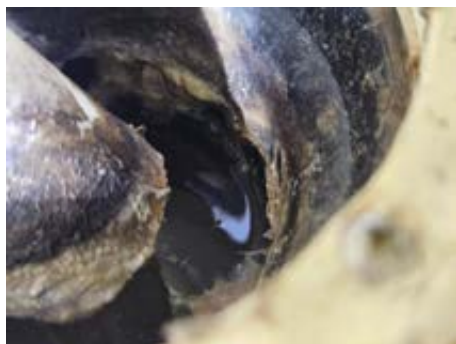
### TG 1 Sanitærutstyr og innredning

Fuktkontroll er utført i en montert inspeksjonsluke i veggen til stoppekrane. Fuktkontroll er en stikk kontroll ett sted. Kontrollen kan ikke utelate fuktskader andre steder i rommet.

Ved 17-18% kan fuktighet, råte og muggsopp dannes. Her er det målt 13%. Dette er noe forhøyet, men ikke unormalt og kan komme av kapillært fuktopptrekk fra grunnen. Det vurderes som tørt opp til 15%.

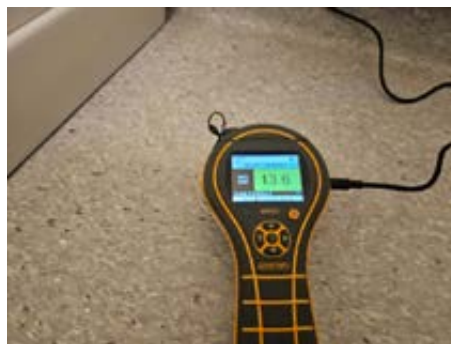
### ETASJE > KJØKKEN

Det er en farget kjøkken- innredning som går over to vegger. Innredningen er av skap og skuffer i profilerte fronter. Benkeplaten er av laminat med en nedfelt vask med avrennings plate og steke topp. Kjøkkenet er utstyrt med frittstående frys/kjøleskap, oppvaskmaskin og integrert stekeovn.

Årstall: 2007 Kilde: Tidligere salgsoppgaver
