# Nordstranda 26

VALDERØYA

Pen og velholdt del av tomannsbolig med 4 soverom, carport, balkong og terrasse med nydelig utsikt. Barnevennlig område.

# Tilstandsrapport

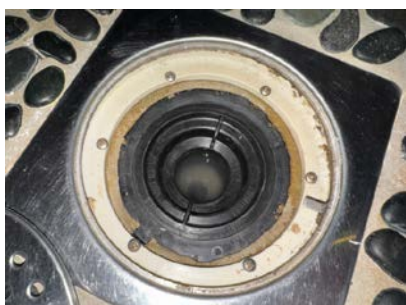
Dusj

Det er plastsluk og ukjent tettesjikt/membran.

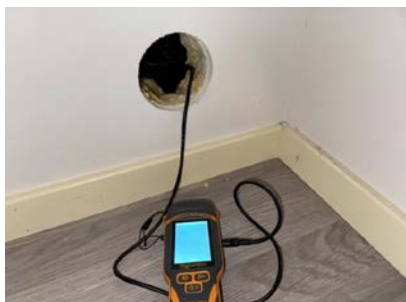
## KJØKKEN

- Det er påvist skader på overflater/kjøkkeninnredning utover normal slitasjegrad.

Innredningen har i hovedsak kun kosmetiske avvik og fremstår som funksjonell.

- Det er ikke behov for utbedringstiltak.
