# Inste Hølen 17A

# Inste Holen 17A

**Fin 3-roms leilighet |Trappefri adkomst |Terrasse  
og hage mot sydvest |Carport |Like øst for Moa

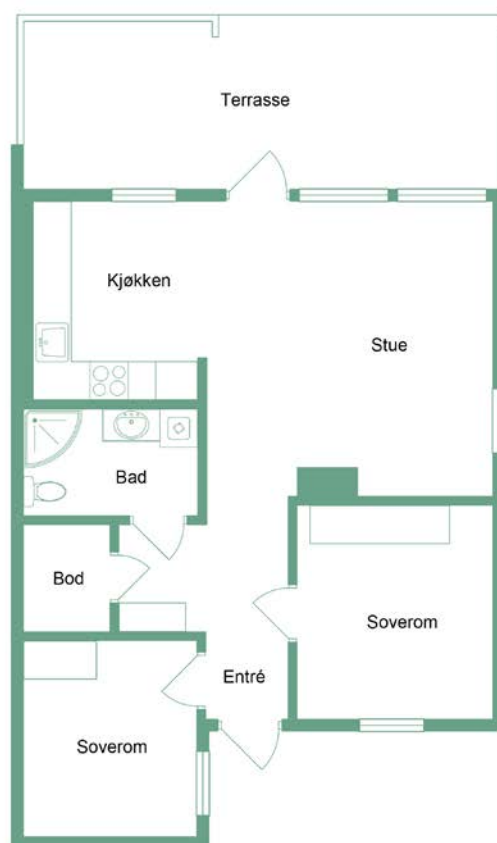
# Plantegning

Illustrasjonen er ikke en teknisk tegning og avvik kan forekomme

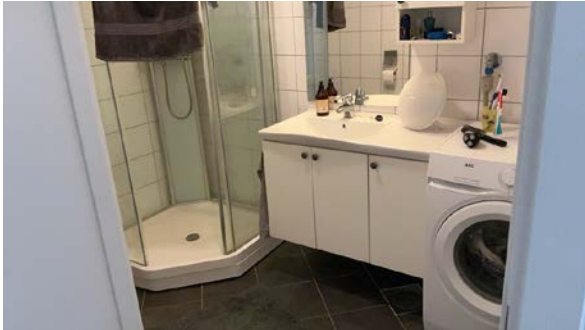
Oversikt bad

- Det er påvist at høydeforskjell fra topp slukrist til gulv/synlig topp membran ved dørterskel er mindre enn 25 mm.
- Det er påvist avvik i fallforhold til sluk i forhold til krav i forskrift på byggetidspunktet.

- Til tross for avviket i fall/høydeforskjell til sluk, vil gulvet fortsatt kunne lede vann mot sluket, men med redusert effektivitet. Dette kan potensielt øke risikoen for vannansamling i enkelte områder av badet.

Når høydeforskjellen mellom sluk og tettesjikt ved dør er for liten, øker faren for at vann ved lekkasjer på våtrommet kan trenge ut av våtrommet. Dette kan føre til:

- Lekkasjer til tilstøtende rom
- Skader på dørkarm og terskel
- Fuktskader i gulv og vegger utenfor badet

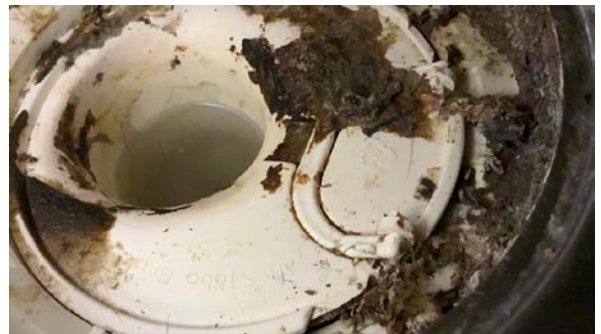
sluk under dusjkabinett

- Det er påvist riss/sprekker i utstyr på våtrommet.
- Det er noe riss/krakkelering i servant.

- Riss er vanligvis overfladiske skader i servantens overflate eller glasur. Konsekvensene av riss er hovedsakelig kosmetiske.

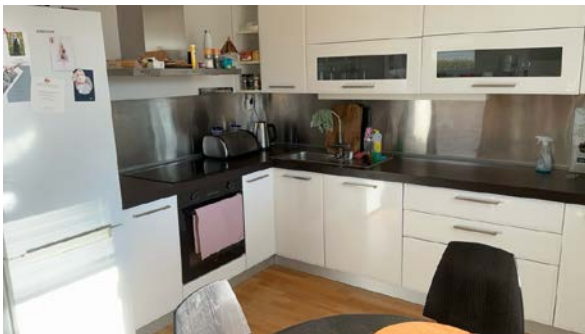
Oversikt kjøkken

Kjøkkenet har innredning med glatte fronter. Benkeplaten er av laminat, metallplate på vegg over kjøkkenbenk. Det er oppvaskmaskin, og nyere induksjonstopp og stekeovn (ca 2 år). Det er parkett på gulv.
