# Giskegata 15C

ASPØYA | ÅLESUND

**Stilren og innbydende 2-roms selveierleilighet,  
med attraktiv beliggenhet | Høy 1. etasje |  
Oppgradert i 2020**

Befaringsdato: 17.09.2025

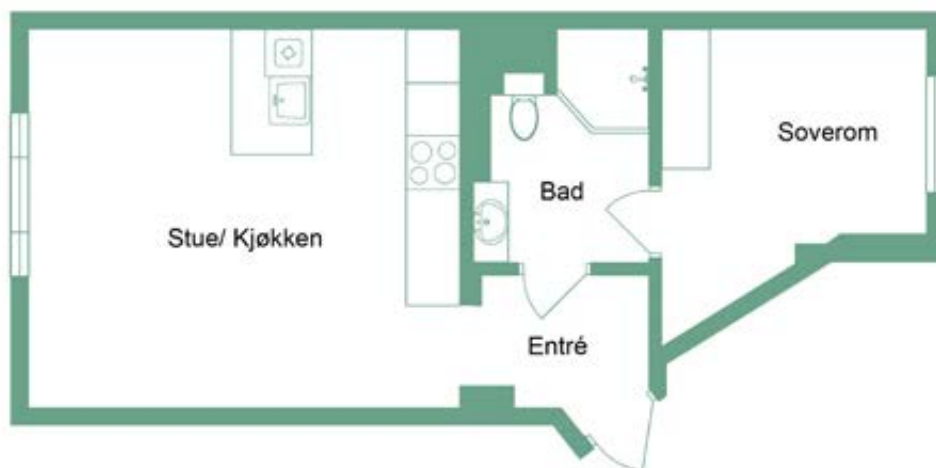
# Plantegning

Illustrasjonen er ikke en teknisk  
tegning og avvik kan forekomme

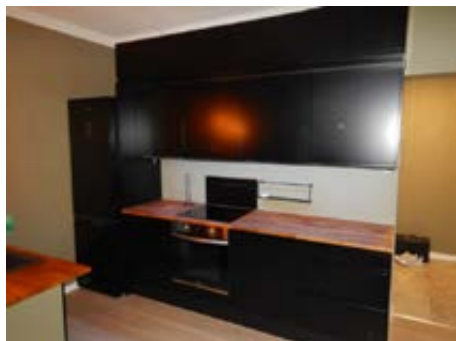
Kjøkkeninnredning fra Epoq med slette fronter. Det er ventilator over integrert komfyr, integrert oppvaskmaskin, opplegg for vaskemaskin. Heltre benkeplate med nedfelt oppvaskkum. Det er montert fuktsensor med vannstoppsystem i kjøkkenbenk. Det er opplyst at kjøkkenet ble oppusset i 2020.

Kjøkkeninnredning fra Epoq fra 2020 med slette fronter og heltre benkeplate med nedfelt oppvaskkum. Kjøkkenet er utstyrt med kjøkkenventilator med avtrekk ut. Hvitevarer som komfyr og oppvaskmaskin er integrert. Det er opplegg for vaskemaskin. Det er montert fuktsensor med vannstoppsystem i kjøkkenbenk. Vedr. hvitevarer se pkt. "løsøre og tilbehør" i salgsoppgaven.
