# Kolvikparken 16

VALDERØYA

SELVEIERLEILIGHET · TILSTANDSRAPPORT MED  
VERDITAKST

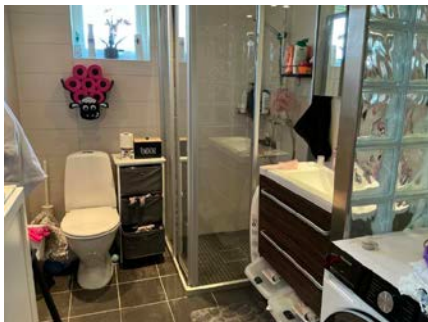
#### TG2 A.2.1.1 - Overflater - Vegger og himling

- Det er registrert overflateskader i form av riss/sprekker i flisfuger i våtsone.

- Forholdet indikerer svekket overflatefunksjon og mulig underliggende fuktpåvirkning, og må jevnlig observeres for eventuell utvikling.

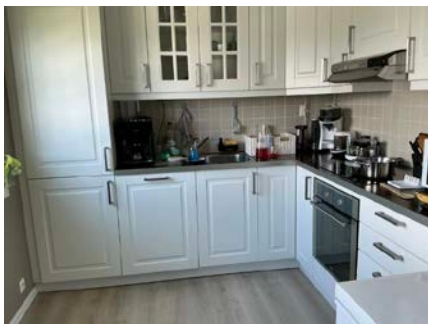
Oversikt kjøkken

- Kjøkkeninnredning med hvite profilerte fronter og laminat benkeplate fra ca 2011.
- Det er utstyrt med hvitevarer bestående av kjøøl/fryseskap, induksjonstopp, stekeovn og oppvaskmaskin.
- Det er i tillegg installert vannstoppsystem.

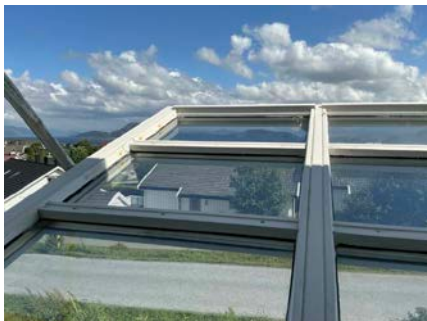
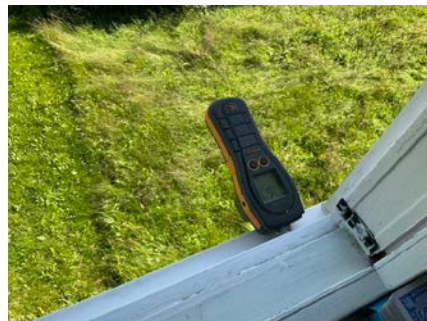
Avvik: Det er påvist områder med noe værslitt/oppsprukket trevirke/trepaneler.

Avvik: Vinduer og ytterdør fra byggeår har stedvis endel slitasjegrad som vil kreve vedlikehold.

- Lokal utbedring/utskifting av værslitte og oppsprukne vinduer/dører bør utføres.  
Dersom tiltak ikke gjennomføres, kan skadeutviklingen fortsette med økt risiko for fuktinntrengning, videre nedbrytning og redusert levetid på konstruksjonene.
