# Elvaddalen 10

ØRSTA

# Elvadalen 10

Adresse	Elvadalen 10 6155 ØRSTA
Prisantydning	Kr 2 490 000,-
Omkostninger	Kr 81 240,-
Totalpris	Kr 2 571 240,-
BRA-i/BRA Total	154/176 m <sup>2</sup>
Eierform	Eiet
Boligtype	Rekkehus
Byggeår	1984
Soverom	2

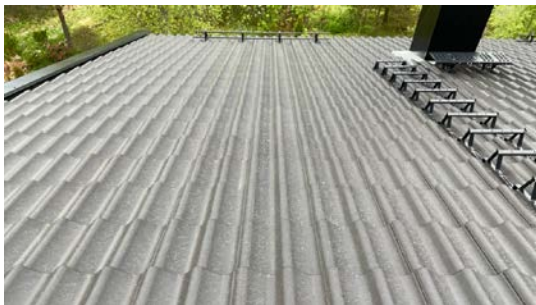
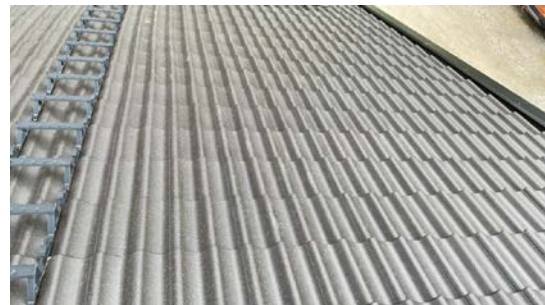
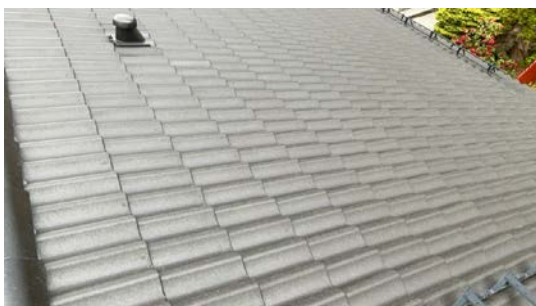
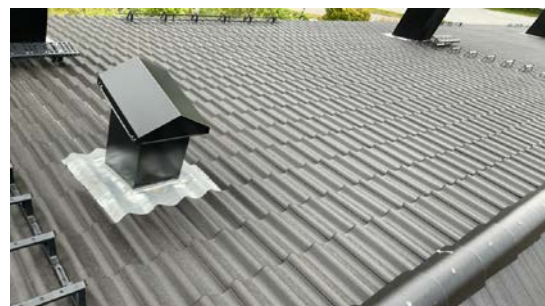
#### Beskrivelse

Taktekkingen er av betongtakstein, relativt nylig omlagt på hele rekkehuset. Taket er besiktiget fra taknivå.

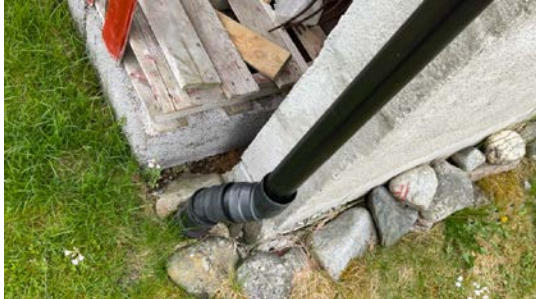
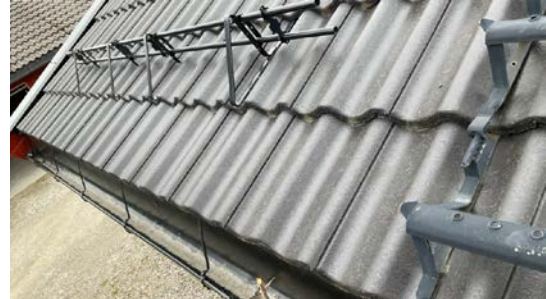
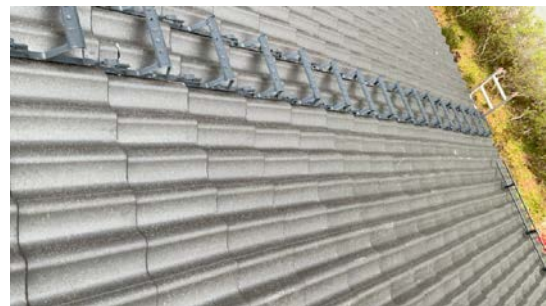
### Nedløp og beslag

#### Beskrivelse

Takrennesystem av lakkert aluminium/stål. Det er snøfangere, takstige og feieplattform.

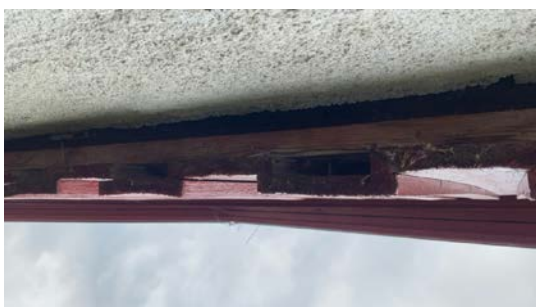
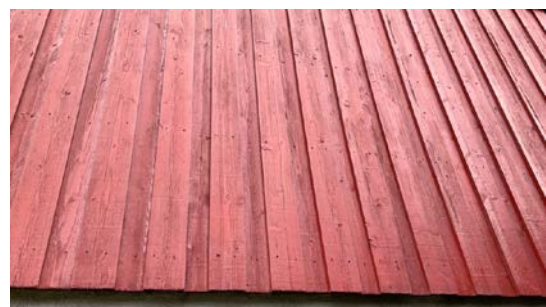
## TG 2 Veggkonstruksjon

### Vurdering av avvik:

### Konsekvens/tiltak

- Lokal utbedring/utskiftning bør utføres.

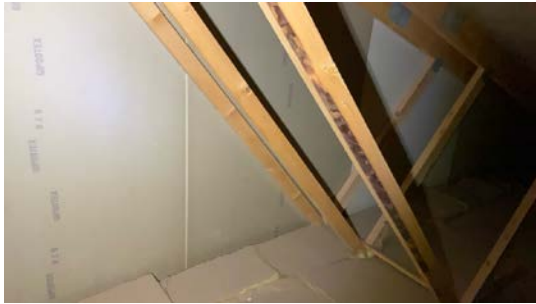
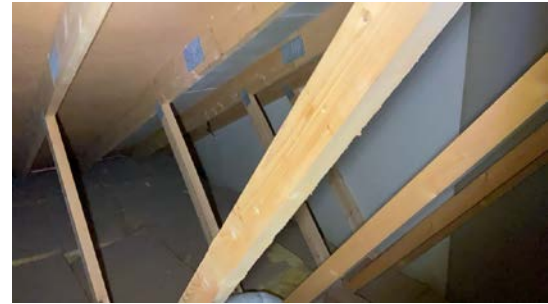
## TG 1 Veggkonstruksjon - 2

Skillekonstruksjon (brann/lyd) mot nabo. Vi forutsetter at lyd/brannskille er tilfredsstillende iflg. regler som gjaldt på oppførelsestidspunktet, men det er ikke gjort nærmere undersøkelser utover fremlagte tegninger.

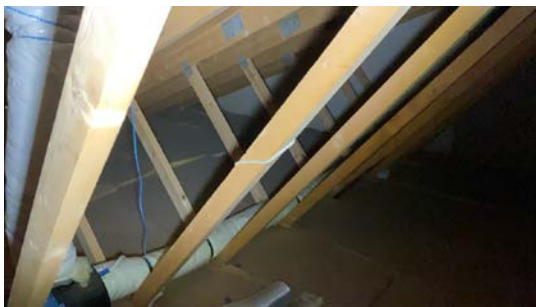
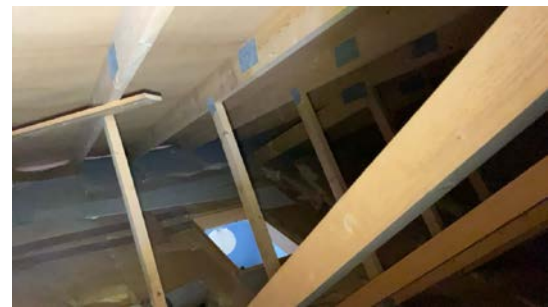
## TG 1 Takkonstruksjon/Loft

W-takstoler med undertak, loddbord og vindskier av trebord i malt utførelse. Takkonstruksjonen har tilkomst til kryp loft via uisolert stigeluke.

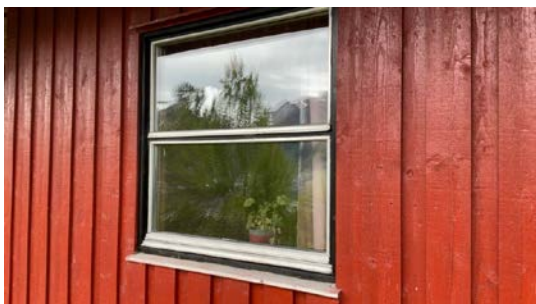
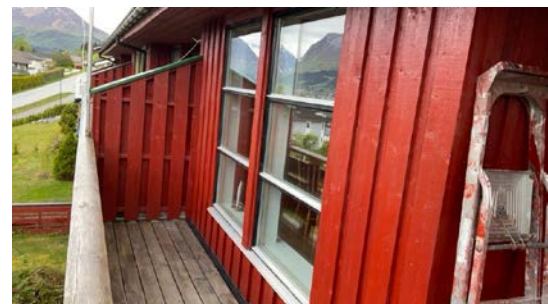
## TG 2 Vinduer

- Karmene i vinduer er slitte og det er sprekker i treverket.

- Det må foretas lokal utbedring.
- Det må påregnes noe vedlikehold og at enkelte vinduer må skiftes ut.

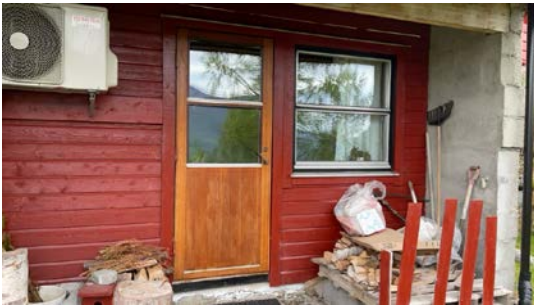
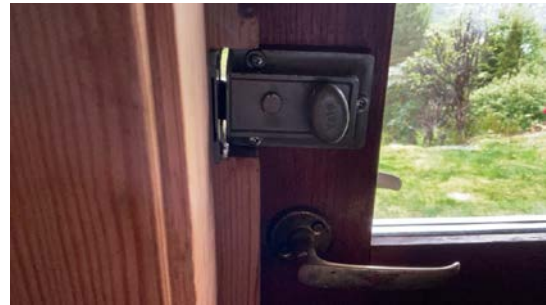
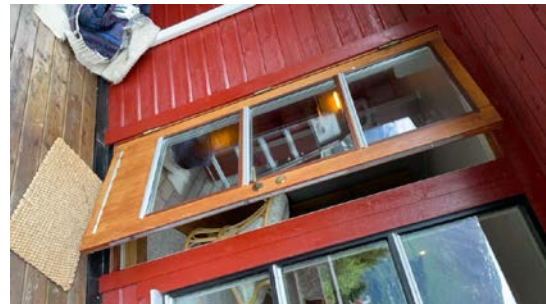
## TG 2 Dører

- Det er påvist utetthet/åpning mellom dørbblad og dørkarm. Dvs. at kald trekk kan oppstå.
- Karmene i dører er værslitte utvendig og det er sprekker i trevirket.

- Dører må justeres.
- Det må påregnes noe vedlikehold og at enkelte dører må skiftes ut.

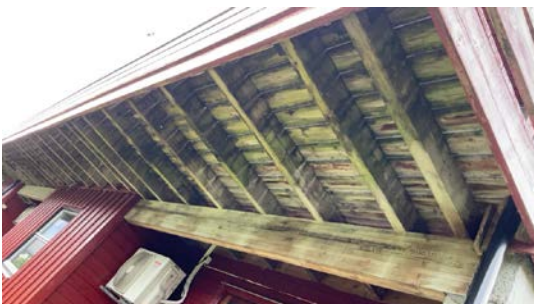
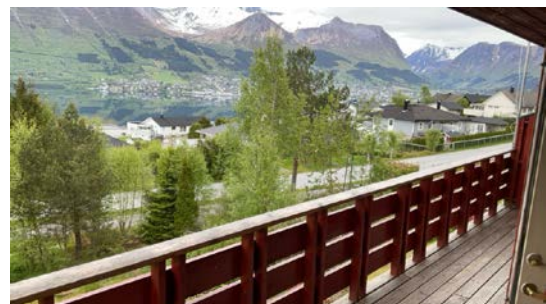
## ⓘ TG 2 Balkonger, terrasser og rom under balkonger

- Det er påvist andre avvik:

Det bør måkes for snø, på grunn av vekt.

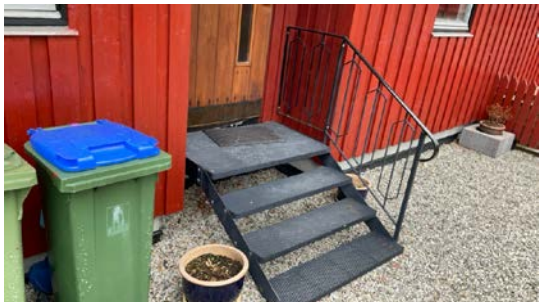
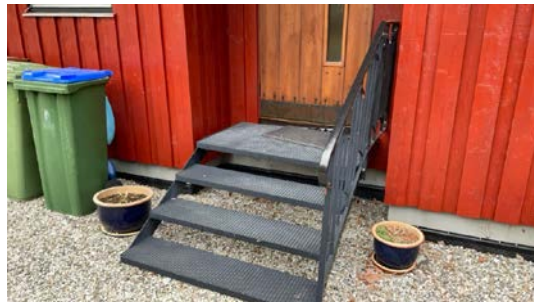
## TG1 Utvendige trapper

Ørsta stål trapp, med rekkverk(se HMS) bare på en side.

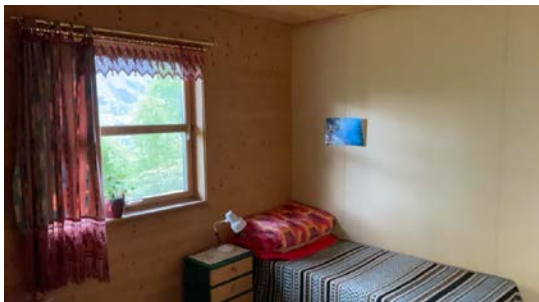
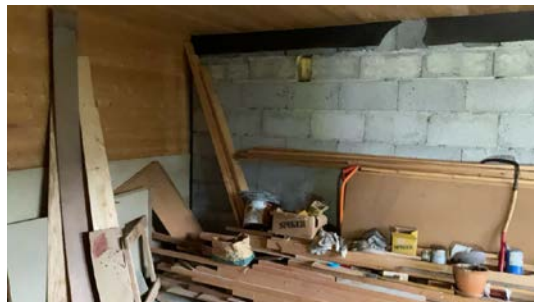
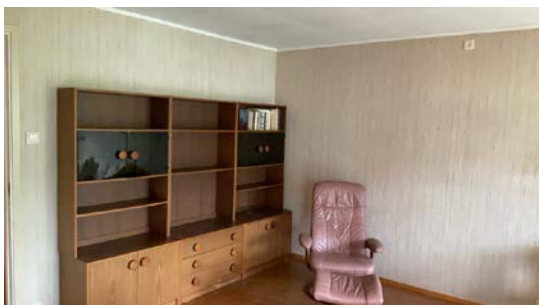
## TG1 Overflater

Innvendig er det gulv av betong og belegg. Veggene har tapet og trepanel. Innvendige tak har trepanel og himlingsplater.

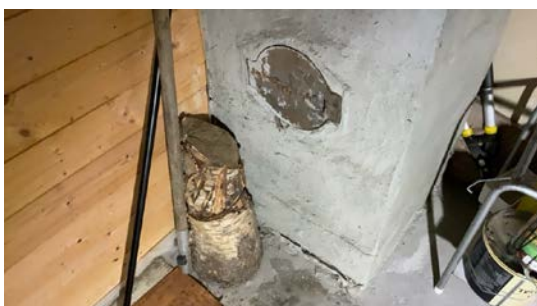
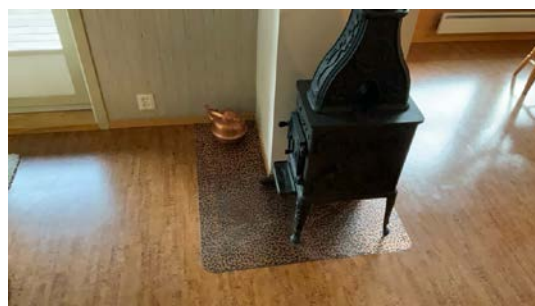
## TG2 Etasjeskille/gulv mot grunn

- Målt høydeforskjell på mellom 10 - 20 mm innenfor en lengde på 2 meter. Tilstandsgrad 2 gis med bakgrunn i standardens krav til godkjente måleavvik.

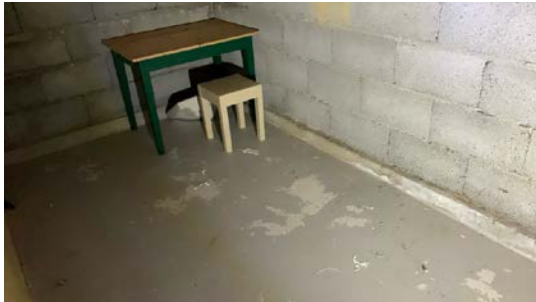
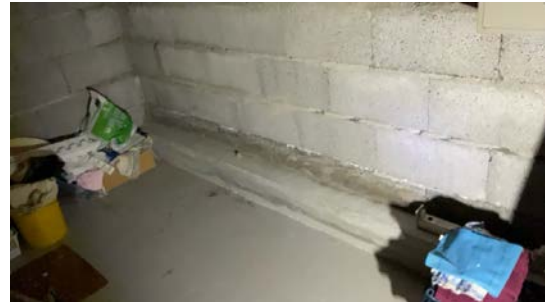
## TG 2 Rom Under Terreng

- Det er påvist indikasjoner på noe fuktgjennomtrenging i kjellergulv.
- Det er påvist indikasjoner på noe fuktgjennomtrenging inn i kjellermur.

- Det påviste fuktnivå gir grunn til å overvåke konstruksjonen jevnlig for å se utvikling over tid, og eventuelt foreta tiltak for å unngå fuktskader.

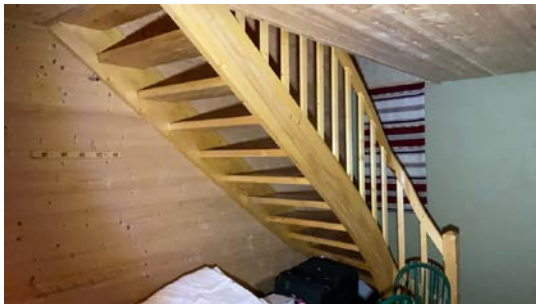
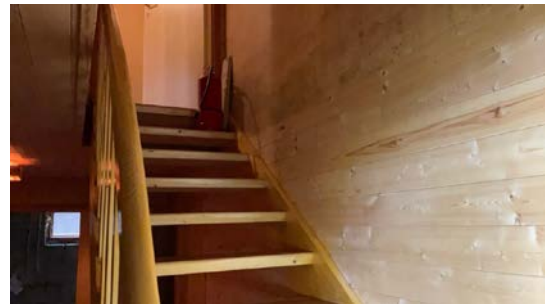
## TG 1 Innvendige trapper

Boligen har lakkert tretrapp. det er åpningen mellom opptrinn, og baluster i rekkverk og mer enn 10 cm, og det mangler vannløper på vegg, se Hms forhold.

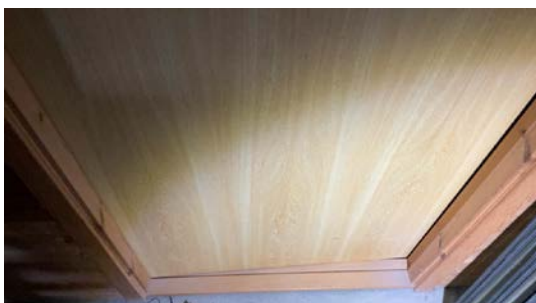
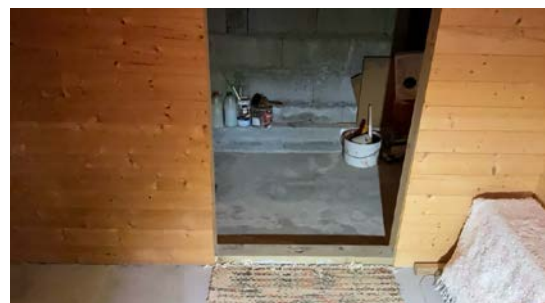
## TG 2 Innvendige dører

- Det er påvist avvik som tilsier at det bør foretas tiltak på enkelte dører.

- Enkelte dører må justeres.

Manglende dør bær monteres.

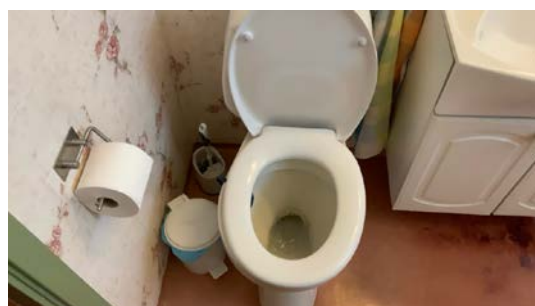
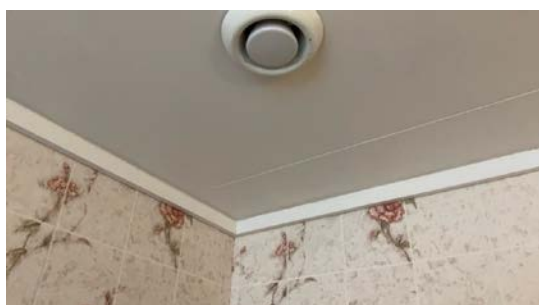
H.ETASJE > BAD 3,9 M<sup>2</sup>

Avvik: Våtrommet må oppgraderes for å tåle normal bruk etter dagens krav.

- Manglende oppgradering av våtrommet medfører høy risiko for at konstruksjonene ikke vil tåle vanlig bruk av vann eller lekkasjer. Selv om det er dusjkabinett, er det fortsatt en betydelig risiko for at våtrommets konstruksjoner ikke tåler lekkasjer. Dette kan føre til fuktskader på tilstøtende konstruksjoner.
- Våtrommet har behov for omfattende oppgraderinger. For å sikre en løsning som oppfyller gjeldende krav, bør tettesjikt, sluk og røropplegg oppgraderes og dokumenteres.

**Kostnadsestimat: 200 000 - 500 000**

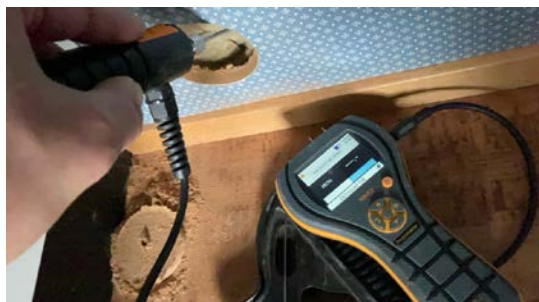
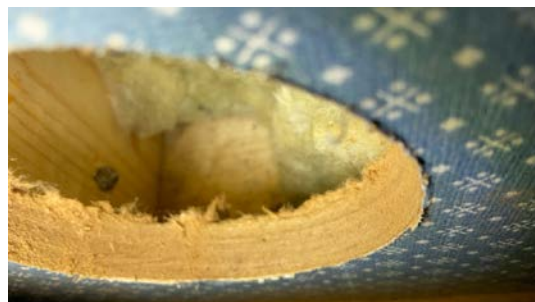
KJØKKEN

Avvik: Det er registrert avvik med avtrekk.

- Det er registrert avvik med avtrekk.

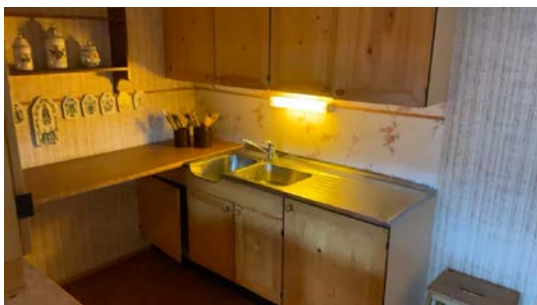
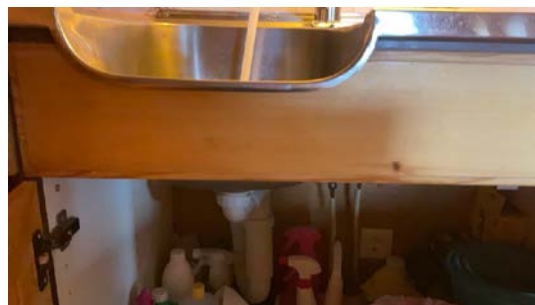
#### Vurdering av avvik:

- Det er påregnelig med utskiftning/utbedringer av kjøkkeninnredningen.

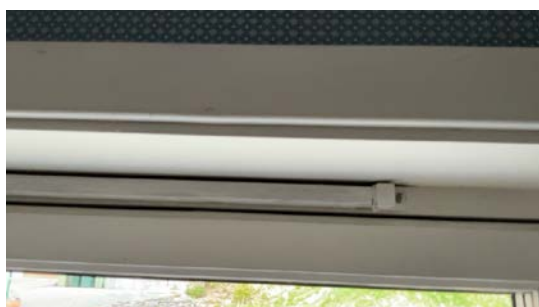
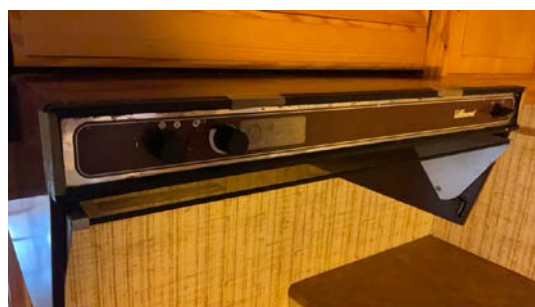
- Det er påvist avvik i ventilasjonsløsning i forhold til gjeldende krav på oppføringstidspunktet.

- Det bør etableres veggventiler/vindusventiler i alle oppholdsrom som ikke har det.
- Ventilasjonsløsningen må utbedres.

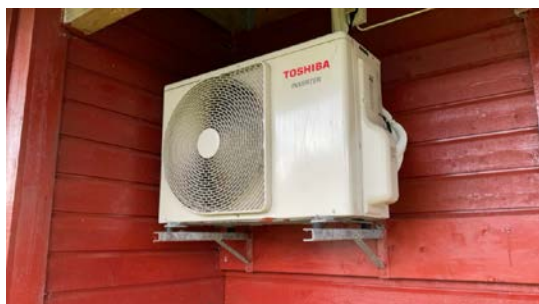
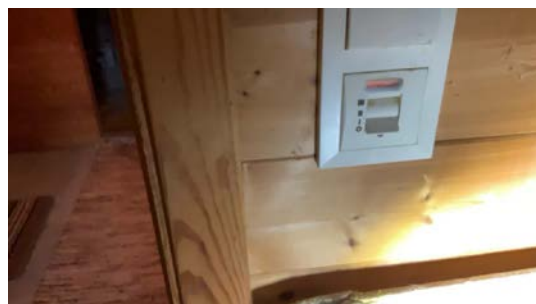
Det bør etableres tilfredsstillende el-tilkobling etter gjeldende forskrift.

Bør vurderer nye varmekabler sammen med annen oppussing.

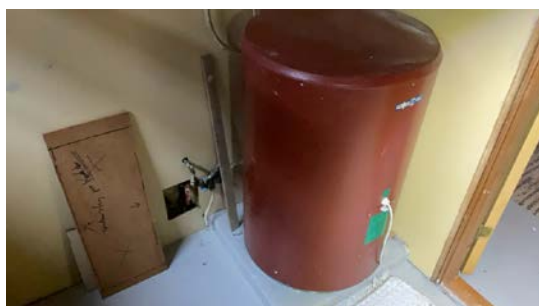
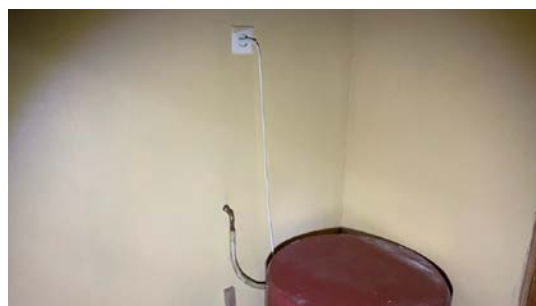
## TG 2 Varmtvannstank

- Det er ikke behov for utbedringstiltak siden tanken fungerer i dag, men ut ifra alder kan skader plutselig oppstå på eldre tanker.

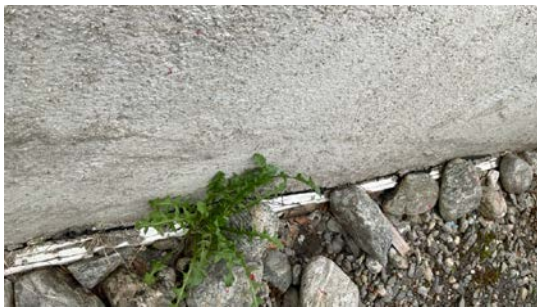
- Det er påvist andre avvik:

Mangler tetteliste, på deler av dreneringen.

- Det må foretas tiltak for å lukke avviket.

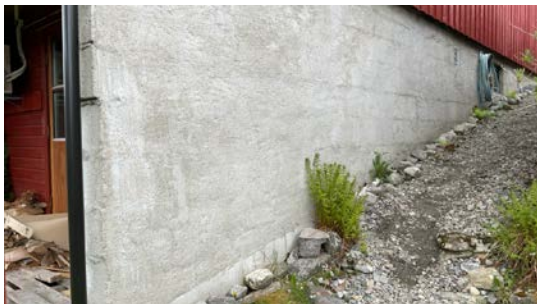
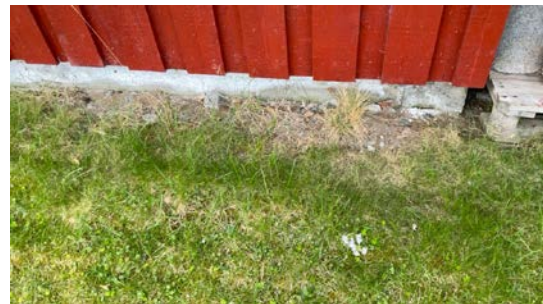
Avvik: Grunnmuren har sprekke-dannelser.

- Grunnmuren har sprekkdannelse.

Normalt forventet avvik, evt. lokal utbedring må utføres.

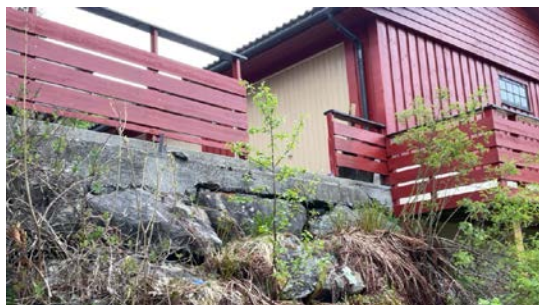
Åpning i rekkverk må lukkes, pga fare for fall.

- Innhent nytt røykvarslerutstyr.
- Rekkverk for utvendige trapper må monteres for å lukke avviket.
- Det er ikke krav om utbedring av åpninger i innvendige trapper opp til dagens krav.
- Innhent nytt brannslukningsutstyr.
- Rekkverk/annen sikring på forstøtningsmur må settes opp/utbedres.
- Det er ikke krav om utbedring av rekkverkshøyde opp til dagens forskriftskrav.
- Det er ikke krav om utbedring av rekkverkshøyder på utvendige trapper opp til dagens krav.
- Det er ikke krav om utbedring av rekkverkshøyder på innvendige trapper opp til dagens krav.

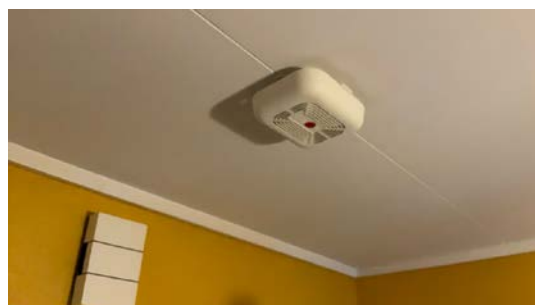
- Det er mangler/skader på håndslukkerutstyr ihht gjeldende forskrift om brannforebygging.
- Det er mangler/skader på røykvarslerutstyr ihht gjeldende forskrift om brannforebygging.

røykvarsler fra 1984

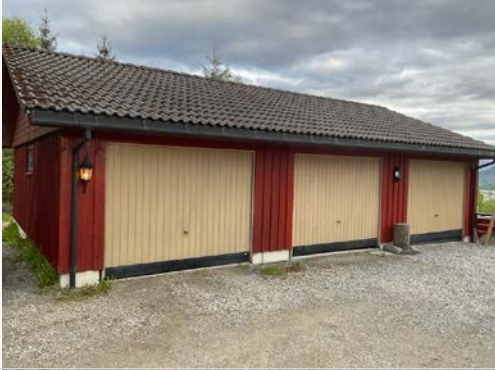
### Garasje til nr.10

I bruk som garasje, det er garasjen i midten som til hører seksjonen.

Betongsåler og -gulv på grunn av fastemasser. Overbygning i uisolert bindingsverk, med beiset bordkledning. Takstoler teknet med betongtakstein. Vippeport i tre.
