# Framstadvegen 19B

Sentralt og innholdsrikt oppussingsprosjekt - mye potensial! Garasje.

# Tilstandsrapport

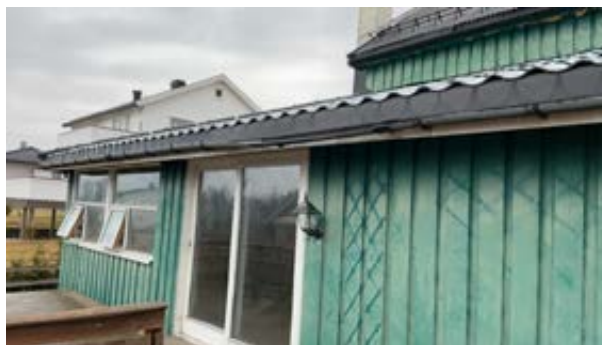
### Veggkonstruksjon

- Det er ingen eller liten lufting i nedre kant av kledning mot grunnmur.
- Det er påvist spredte råteskader i bordkledningen.

- Råteskader i bordkledningen kan fortsette å utvikle seg både i tiliggende bordkledning og til bakenforliggende veggkonstruksjon, dersom en ikke foretar tiltak.
- Lokal utbedring må utføres.

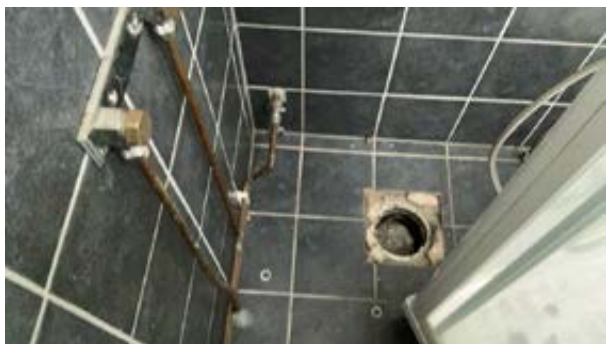
### TG 2 Sanitærutstyr og innredning

- Det er påvist skader på innredning.

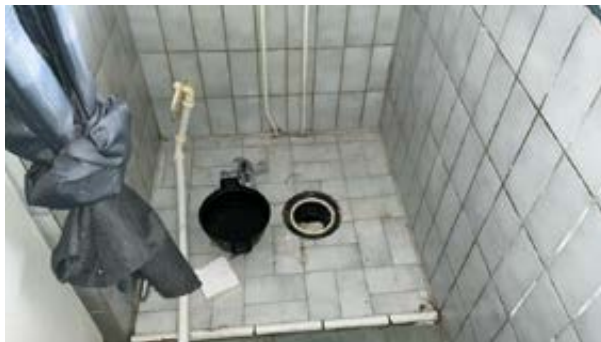
### TG 3 Sanitærutstyr og innredning

- Det er påvist skader på innredning.
- Deler av utstyr på våtrommet er ødelagt.

- Dersom utstyr ikke skiftes ut, vil det kunne oppstå funksjonsfeil og mangler.

Kostnadsestimat: Under 20 000
