# Sverdrups gate 13

STAVANGER

# gnr. 59, bnr. 909, snr. 9

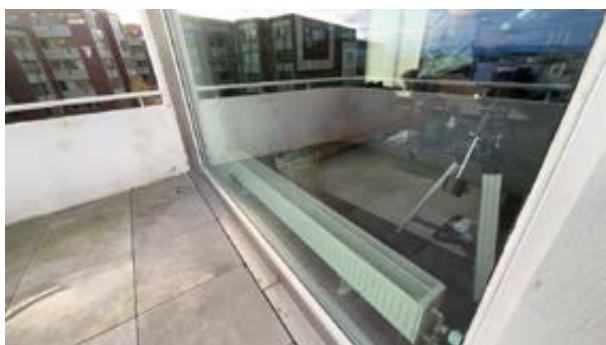
### TG 1 Vinduer

Bygningen har malte trevinduer med isolerglass.

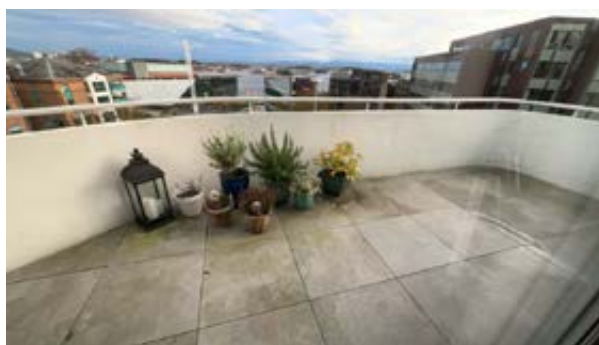
### TG 2 Balkonger, terrasser og rom under balkonger

Balkong ut fra stue.

• Det er ikke krav om utbedring av rekkverkshøyde opp til dagens forskriftskrav.

Rekkverkshøyden bør økes til dagens krav på 1,1 meter for å ivareta sikkerheten og redusere risikoen for fallulykker. Lavere rekkverkshøyde kan medføre økt fare for personskade, spesielt for barn og eldre.

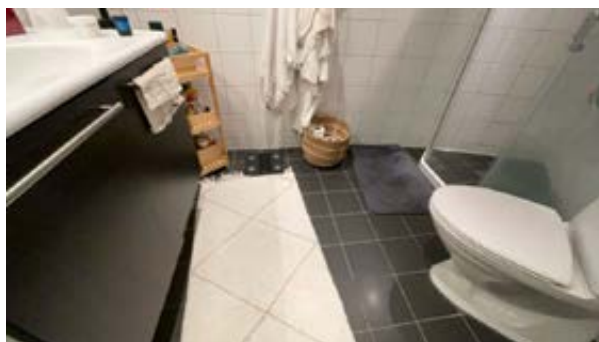
- Til tross for avviket i fall/høydeforskjell til sluk, vil gulvet fortsatt kunne lede vann mot sluket, men med redusert effektivitet. Dette kan potensielt øke risikoen for vannansamling i enkelte områder av badet.

Det bør etableres tilstrekkelig høydeforskjell mellom topp slukrist og topp membran ved dørterskel for å redusere risikoen for vannlekkasje til tilstøtende rom ved eventuell oversvømmelse. Manglende høydeforskjell kan føre til at vann renner ut av våtrommet og forårsaker fuktskader i omkringliggende konstruksjoner.

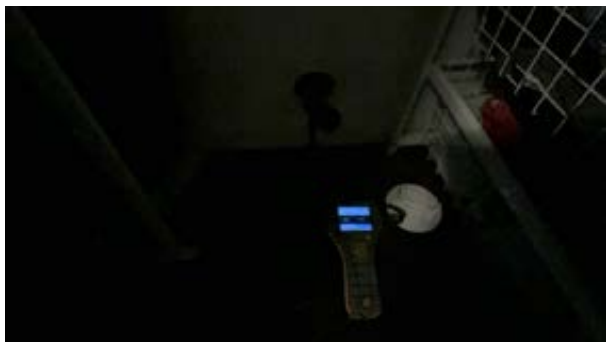
## TG 0 Tilliggende konstruksjoner våtrom

Hulltaking er foretatt uten å påvise unormale forhold. Hulltaking er foretatt i soverom mot bad.

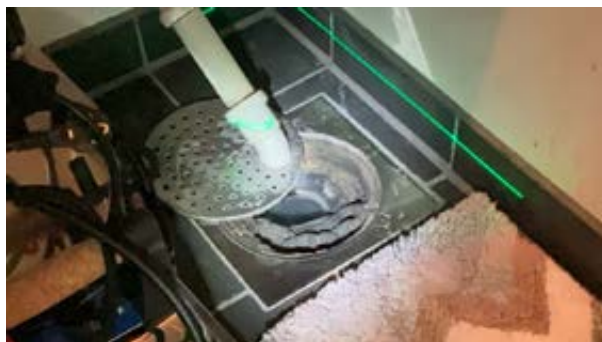
- Overvåk tilstanden jevnlig. For å få tilstandsgrad 0 eller 1 må tettesjiktet skiftes ut, men tidspunktet for når dette er nødvendig er vanskelig å si noe om.
- Det er viktig å merke seg at levetiden til en membran varierer basert på kvalitet, installasjon og bruk. Eldre membraner kan bli sprø og sprekke opp, noe som fører til at de mister sin vanntettende funksjon. Dette kan resultere i vannlekkasjer gjennom vegger og gulv og fuktskader.

Det bør fremskaffes dokumentasjon på utført membran og tettesjikt. Konsekvensen av manglende dokumentasjon og alder på membranløsningen er økt risiko for at tettesjiktet har begrenset effekt, noe som kan føre til lekkasjer og fuktskader i omkringliggende konstruksjoner.

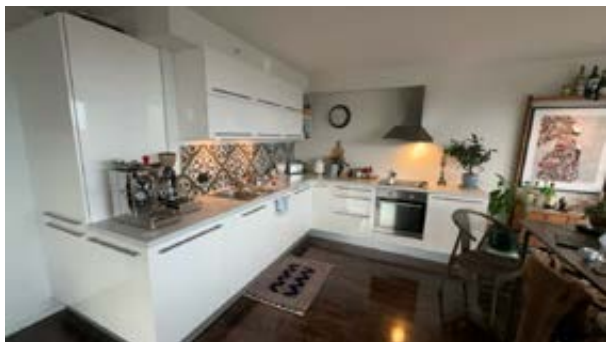
### TG 1 Overflater og innredning

Kjøkkenet har innredning med glatte fronter. Benkeplaten er av laminat. Det er kjøl/fryseskap, oppvaskmaskin, komfyr og platetopp.

Et lys under kjøkkenskap er defekt og virker ikke.

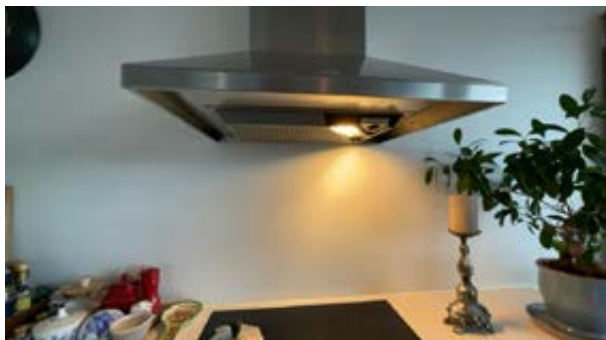
### TG 1 Avtrekk

Det er kjøkkenventilator med avtrekk ut.

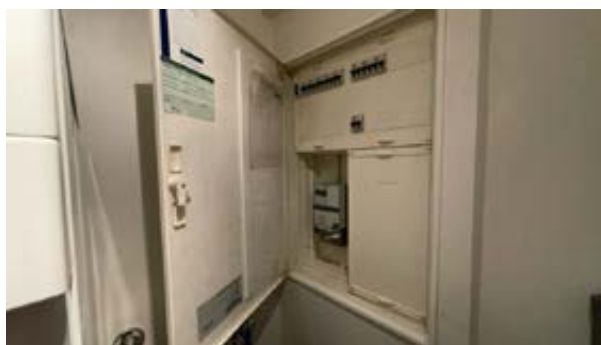
## TG 2 Elektrisk anlegg

Det er ikke fremvist samsvarserklæring for det elektriske anlegget. Samsvarserklæring er en form for garanti på det elektriske arbeidet som er utført. Når samsvarserklæring mangler, gir instruksen i NS3600 tilstandsgrad 2, og utvidet el-kontroll anbefales.

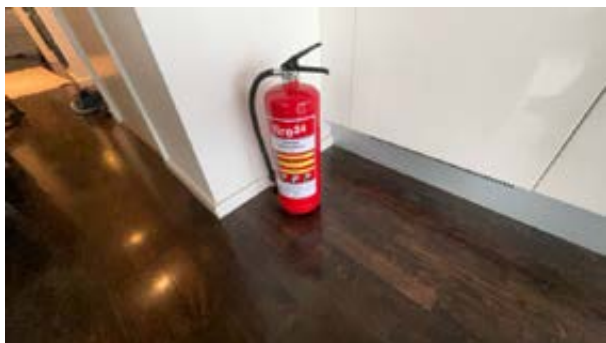
## TG 0 Utstyr for varsling og slukking av brann

6-kilos brannslukningsapparat og røykvarsler i boligen i tillegg er det sprinkleranlegg.

1. Er det mangler for brannslukningsutstyr i boligen iht. forskriftskrav på søknadstidspunktet, men minst Byggeforskrift 1985?  
**Nei**
2. Er det skader på brannslukningsutstyr eller er apparatet eldre enn 10 år?  
**Nei**
3. Er det mangler på røykvarsler i boligen iht. forskriftskrav på søknadstidspunktet, men minst Byggeforskrift 1985?  
**Nei**
4. Er det skader på røykvarslere?  
**Nei**
