# Gamle Rovenvei 156

FETSUND

**Attraktiv familievennlig enebolig fra 2012 med dobbelgarasje og flott skjermet hage|Terrasse på 92 kvm |Rolig og landlig**

Befaringsdato: 31.07.2025

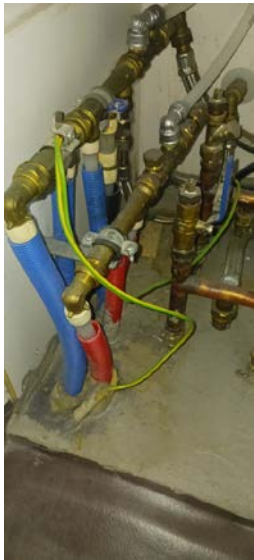
Bilde 1

Jordleder til sikringsskap fra jordelektrode er koblet i "serie" med utjevning til vannrør.

Ledninger er festet og påmontert enedehylser etter at bilde er tatt.

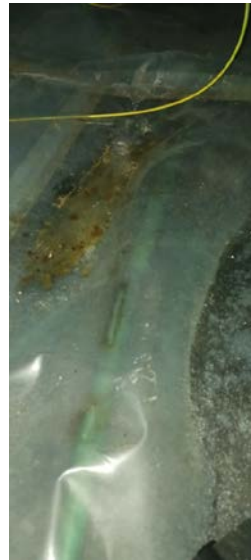
**Bilde 2** Tilførselskabel er ikke festet.

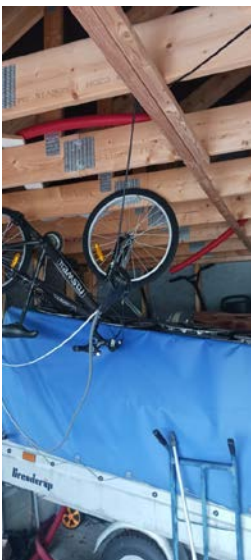
**Bilde 3** Garasje: Ikke fagmessig utførelse/ikke ferdigstilt installasjon. Tilførselskabel til garasje og utbelysning garasje (kabel for fast montasje) er ikke festet. Utebelysning er koblet over plugg og portåpner er koblet via skjøtekabel.

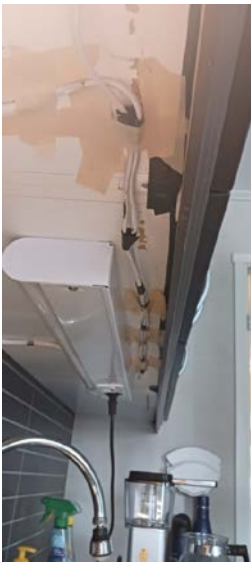
**Bilde 1** Eldre lysrør armaturer bør skiftes ut til Led armaturer.

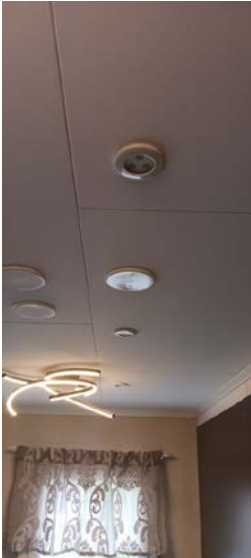
Belysning (innfelt spotter) i tak kjøkken virker ikke/frakoblet.

**Bilde 1** Belysning (innfelt spotter) i tak kjøkken virker ikke/frakoblet.

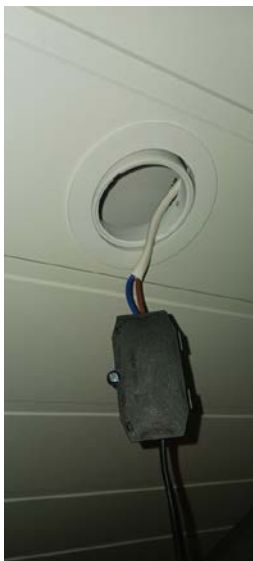
Kabler ligger mot brennbart. Kabel for spotter er avmantlet utenfor kapsling.

**Bilde 1** Kabel for spotter er avmantlet utenfor kapsling.

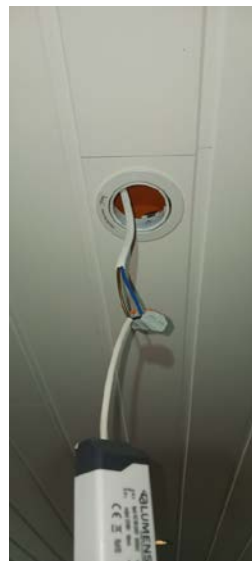
**Bilde 2** Kabel/koblingsklemmer ligger mot brennbart (takplater). Spotter kommer med fastmontert ledning og kan i sånn måte ikke kobles på noen annen måte.

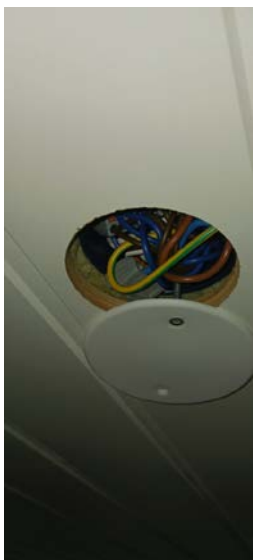
**Bilde 3** Takbokser mangler utforingsring, isolasjon ligger så mot ledning.
