Dypingveien 40 - Bogøy

FLOTT SMÅBRUK, 315 DEKAR I NATURSKJØNNE OMGIVELSER

Småbruk i naturskjønne omgivelser i Dyping,
Bogøy- stor eiendom på 315 dekar- kaiområde

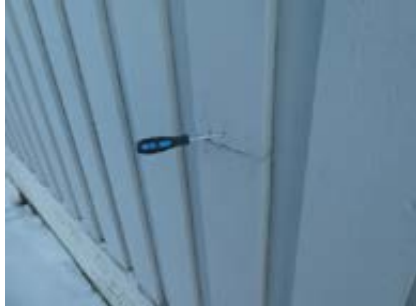
Det er påvist spredte råteskader i bordkledningen. Det er ingen musesperre i nedre kant av konstruksjon. Det er værslitt/oppsprukket trevirke/trepaneler.

Råteskade i skjøte på kledning

Konsekvens/tiltak: Råteskadet trekledning må skiftes ut. Råteskader i bordkledningen kan fortsette å utvikle seg både i tilliggende bordkledning og til bakenforliggende veggkonstruksjon, dersom en ikke foretar tiltak. Musesperre må etableres. Det kan påregnes vedlikehold eller noe utskifting av kledningsbord i nær fremtid.

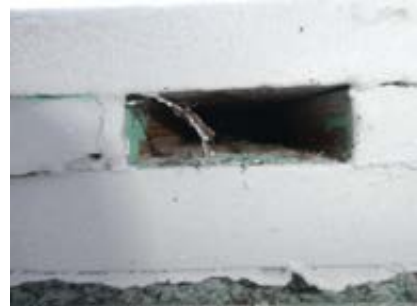
Musesperre må monteres på hulrom bak kledning

Det må utføres tetting av åpninger for å hindre tilgang for mus og andre skadedyr.

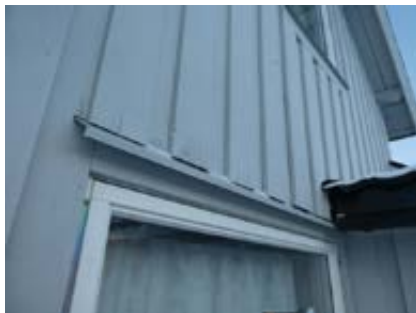
Stedvis en del sprekk på nedre del av kledning

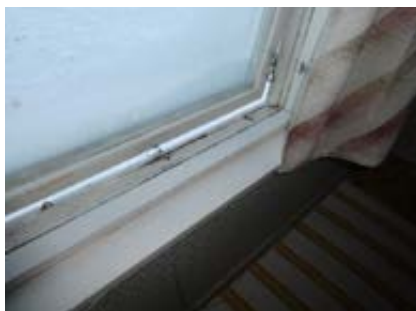
Det er påvist at enkelte vinduer er vanskelig å åpne/lukke. Det er påvist noen glassruter som er punktert eller sprukne. Det er påvist tegn på innvendig kondensering av enkelte vindusglass. Karmene i vinduer er slitte og det er sprekker i trevirket.

Gammelt vindu er slitt

- Kondensering på enkelte glass har medført fuktskader i treverk som kan medføre utskiftningsbehov av enkelte vinduer.
- Det må påregnes noe vedlikehold og at enkelte vinduer må skiftes ut.

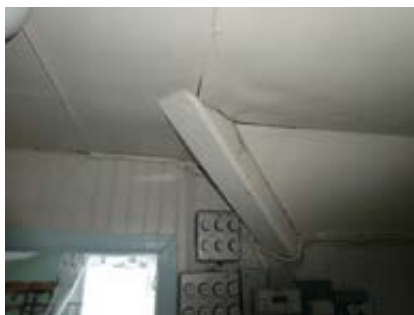
Overflater har en del slitasjegrad utover det en kan forvente. Det er stedvis skade på vegg og himlings plate på loft. Dette er gamle vannskader som ikke er utbedret.

Gammel fuktskade loftsgang

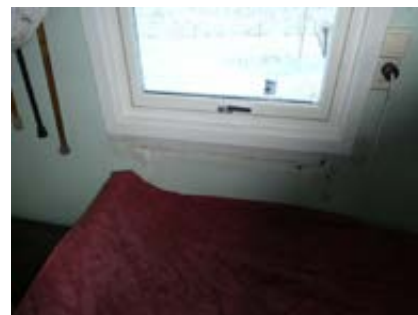
Gammel fuktskade under vindu på soverom sør side

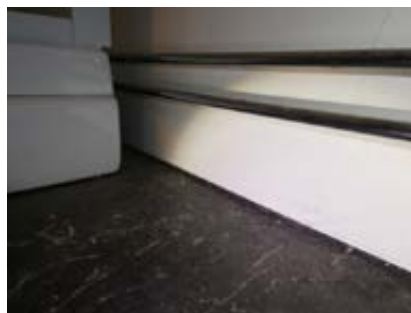
1 ETASJE > BAD/VASKEROM

Det er vindu/dør med ikke fuktbestandige materialer i våtsonen (ved vask, dusj, badekar, osv.), løsningen eller byggematerialet er uegnet. Våtromsplater er ikke montert fagmessig. Veggplatene skal monteres på en metall skinne, hvor det skal smøres silikon mellom plate og skinne. Dette for å forhindre svelling på veggplatene.

Veggplatene er ikke montert etter monterings anvisning

- Uegnede materialer må fuktbeskyttes/utskiftes.
- Dersom våtromsplatene ikke er montert fagmessig, kan dette medføre utettheter som øker risikoen for fuktinntrengning bak platene. Over tid kan dette føre til oppfukning av tilstøtende konstruksjoner, noe som kan resultere i råteskader, muggvekst og eventuelle lekkasjer.

Badet fungerer med dette avviket, så lenge det er montert dusjkabinett i rommet, men hvis badet får vesentlig bruksendring må tiltak forventes.

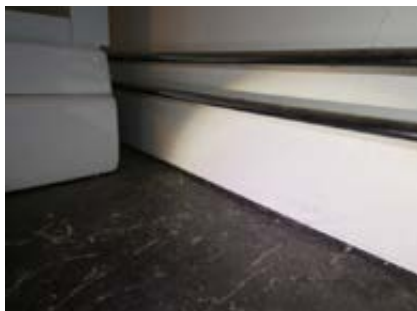
1 ETASJE > BAD/VASKEROM

Det er mulighet for at det kan forekomme vannlekkasje på våtrommet hvor vann ikke vil gå til sluk.

- Eventuelt lekkasjevann fra utstyr utenfor dusjsone vil ikke ha en naturlig vei til sluket. Dette kan føre til at vann samler seg på gulvet og potensielt renner ut av rommet eller trenger inn i konstruksjonen.

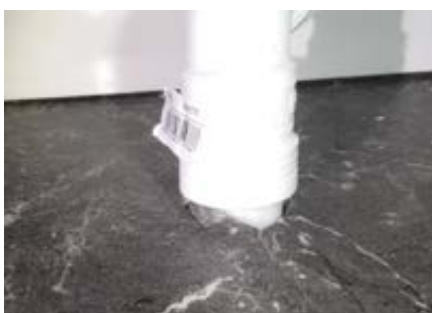
1 ETASJE > BAD/VASKEROM

Det er påvist mangelfull/feil utførelse rundt rørgjennomføringer e.l. som gir fare for fukt i konstruksjonen i våtsone. Det er påvist tegn på utettheter på våtrommet. Det bør etableres sluk i rommet.

Gulvet er ikke vanntett og har ikke montert sluk

Konsekvens/tiltak: Våtrommets tettesjikt/membran står foran utbedring/utskiftning. Utettheter i tettesjiktet på våtrommet kan føre til fuktskader i bakenforliggende

konstruksjoner dersom det ikke blir foretatt tiltak på våtrommets tettesjikt. Konsekvensen er at det kan oppstå fuktskader i konstruksjonen bak overflatematerialet. Vann kan trenge inn gjennom utette rørgjennomføringer og forårsake fuktskader ved fukttilførsel gjennom enten bruksvann eller lekkasjevann. Ved evt. en lekkasje vil vann trekke inn i gulv konstruksjon og ut i tilstøtende rom.

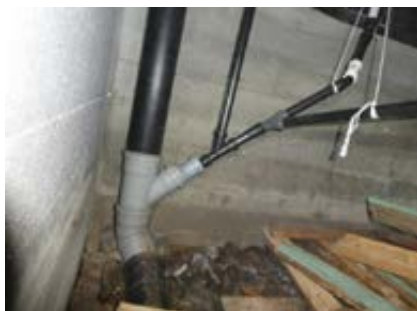
Uegnet materialer og Ikke fagmessig utført

- Skal avviket lukkes, må løsning på lufting av kloakk etableres.
- Det er opplyst av eier om at det ikke er stakeluke på avløpsanlegget. Dette bør etableres.
- Anlegget bør sjekkes av fagperson.

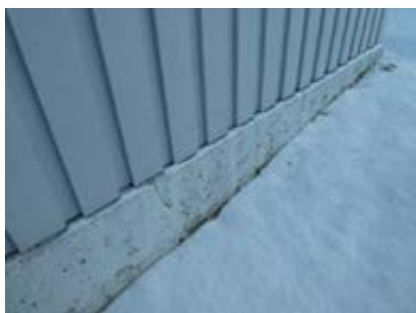
Det er påvist sprekker i murte/pussede fasader. Grunnmur på øst side har skjevheter, men som tyder å være gammelt.

Sprekk i utvendig murpuss

Konsekvens/tiltak: Sprekker i grunnmuren må tettes.

Skjevhet i grunnmur bør likevel følges meg.
