Kvartsvegen 3A

GJØVIK - SØNDRE BYDEL - KOPPERUD

Meget pen selveierleilighet på bakkeplan | Nytt bad i 2025 | Garasje | Hage

Tilstandsrapport

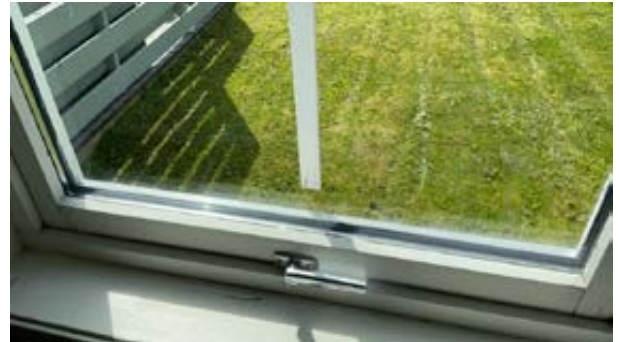
Vurdering av avvik:
• Karmene i vinduer er slitte og det er sprekker i treverket.

- Det må foretas lokal utbedring.

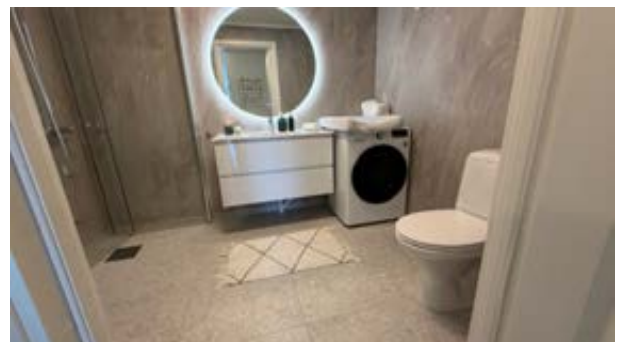
1 ETASJE > BAD

Overflater vegger og himling

Listen bør fjernes og erstattes med metall list eller fug.

Kostnadsestimat: Under 20 000

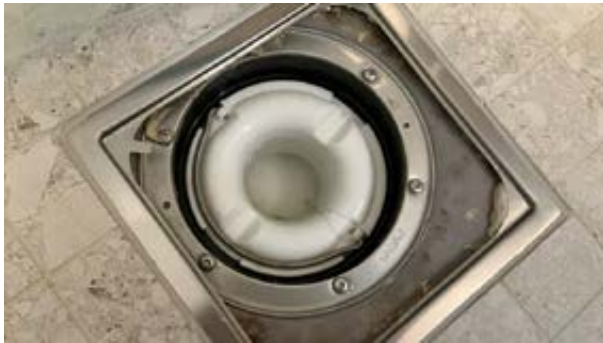
1 ETASJE > BAD

Hulltaking er foretatt uten å påvise unormale forhold. Hulltaking er foretatt ved/i Fra soverom bak dusj. Fuktkvotemåling (vekt%) i konstruksjonen ble målt til 11.
