# Grødemveien 67G

Befaringsdato: 22.12.2025

Rapportdato: 30.12.2025

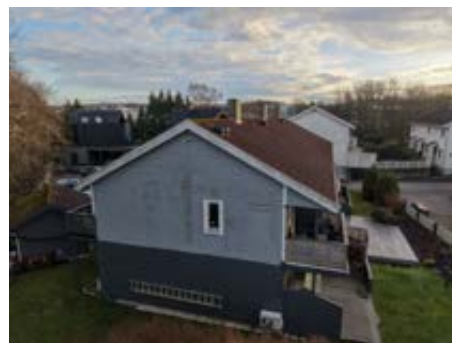
## TG 1 Veggkonstruksjon

Veggene har bindingsverkskonstruksjon fra byggeår. Fasade/kledning har liggende bordkledning.

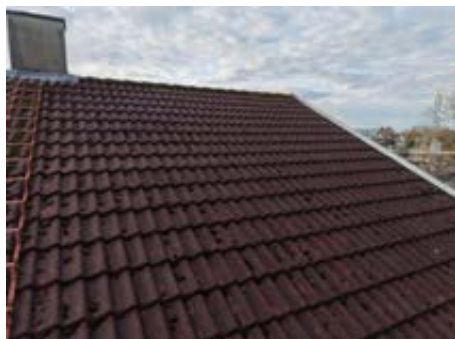
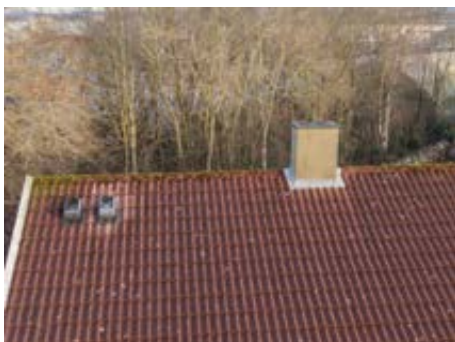
Punktet må sees i sammenheng med Takkonstruksjon/Loft

Taktekkingen er av betongtakstein. Taket er besiktiget fra bakkenivå og drone.

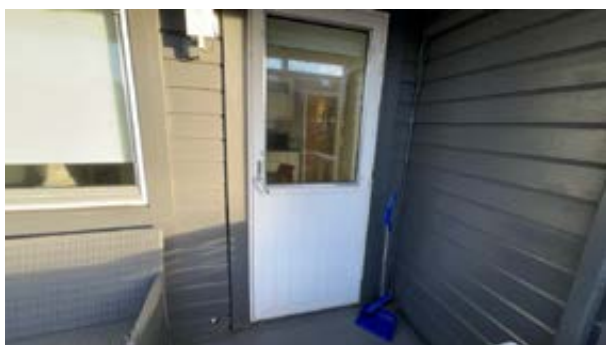
## TG 1 Dører

Bygningen har malt hovedytterdør.

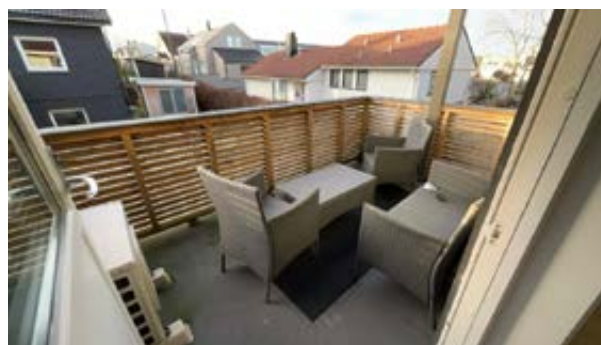
## TG 1 Balkonger, terrasser og rom under balkonger

Balkong ut fra stue.

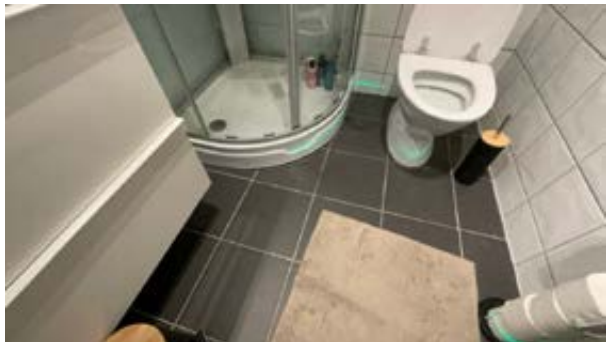
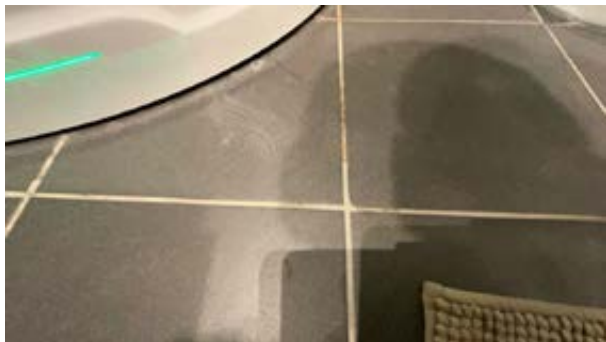
- Det er påvist at høydeforskjell fra topp slukrist til gulv/synlig topp membran ved dørterskel er mindre enn 25 mm.
- Det er påvist at noen fliser har bom (hulrom under).
- Det er påvist avvik i fallforhold til sluk i forhold til krav i forskrift på byggetidspunktet.

- Selv om bom eller hull lyd ikke alltid er et umiddelbart problem, bør det overvåkes nøye før eventuell utvikling i sprekker i flisfuger e.l. oppstår. Dette må en foreta tiltak for, for å begrense utviklingen.
- Til tross for avviket i fall/høydeforskjell til sluk, vil gulvet fortsatt kunne lede vann mot sluket, men med redusert effektivitet. Dette kan potensielt øke risikoen for vannansamling i enkelte områder av badet.
- Et bad med manglende/ redusert fall til sluk blir mindre funksjonelt og sikkert for brukeren. Dette kan medføre stående vann på gulvet, vann som ikke ledes effektivt til sluket, økt risiko for at vann renner ut av rommet og redusert sklisikkerhet på gulvet.

Det bør gjennomføres utbedring av fuger og eventuelle fliser med bom for å hindre videre skadeutvikling og redusere risikoen for vanninntrengning i konstruksjonen.

Dersom tiltak ikke utføres, kan dette over tid føre til at fliser løsner eller sprekker, og økt risiko for fuktskader i underliggende konstruksjoner.

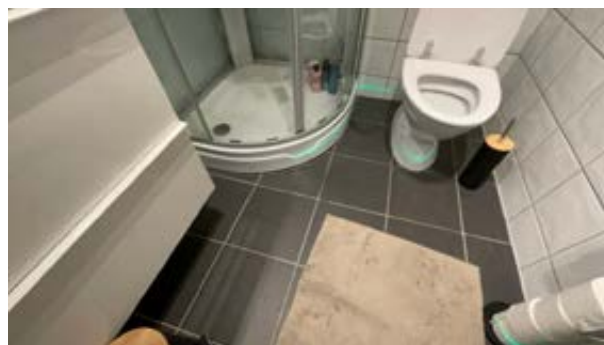
### TG 2 Sluk, membran og tettesjikt

Bilde av sluk er tatt med selfiestang under dusjkabinett.

Begrenset tilkomst til sluk under dusjkabinett.

- Overvåk tilstanden jevnlig. For å få tilstandsgrad 0 eller 1 må slukløsningen skiftes ut og sannsynligvis må også membransjiktet skiftes/utbedres. Det er imidlertid vanskelig å si noe om tidspunktet for når dette er nødvendig.
- Det er viktig å merke seg at levetiden til en membran varierer basert på kvalitet, installasjon og bruk. Eldre membraner kan bli sprø og sprekke opp, noe som fører til at de mister sin vanntettende funksjon. Dette kan resultere i vannlekkasjer gjennom vegger og gulv og fuktskader.
- Det må innhentes dokumentasjon. Manglende membran/tettesjikt medfører risiko for lekkasjer og fukt i konstruksjonen.
- Tilgang til sluk må bedres både for inspeksjon og rengjøring.
- Når sluket har begrenset tilgang, er det vanskelig å rengjøre sluket og å inspisere den for å oppdage skader i membranen/fuger rundt sluket, som er avgjørende for å forhindre lekkasjer.

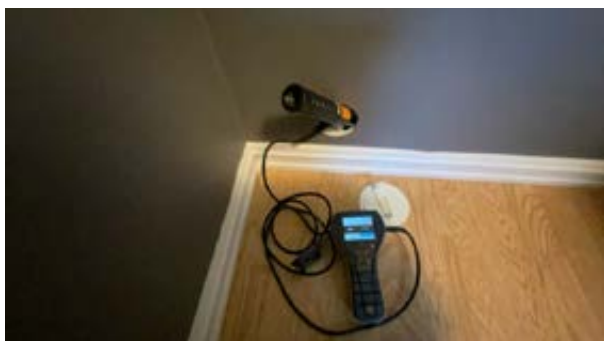
## TG 0 Tilliggende konstruksjoner våtrom

Hulltaking er foretatt uten å påvise unormale forhold. Hulltaking er foretatt i soverom mot bad.

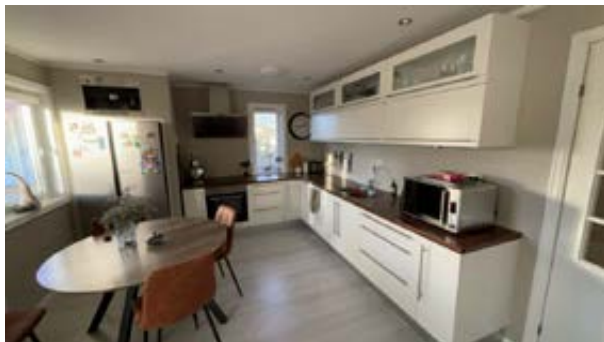
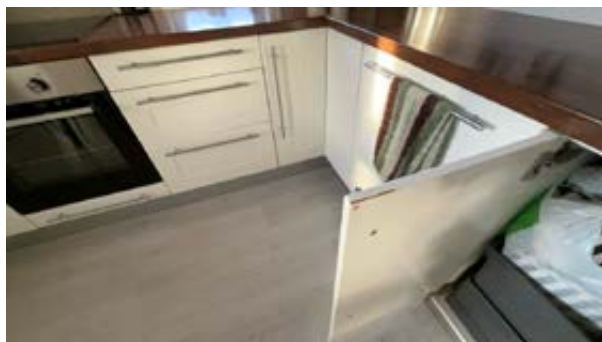
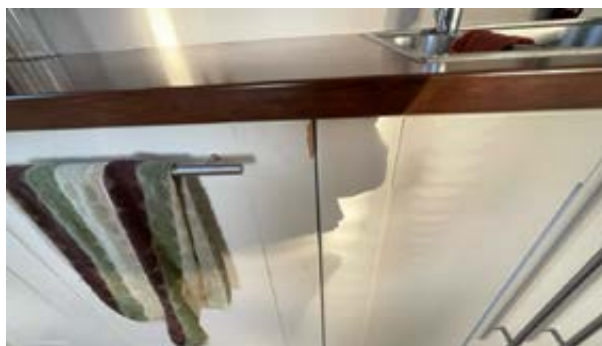
## TG 1 Overflater og innredning

Kjøkkenet har innredning med profilerte fronter. Benkeplaten er av laminat. Det er kjølfrysenskap, oppvaskmaskin, komfyr og platetopp.

Mindre skader i enkelte fronter.

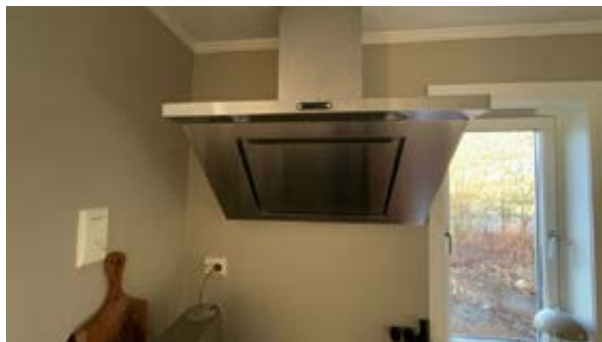
## TG 1 Avtrekk

Det er kjøkkenventilator med avtrekk ut.
