Teigevengen 16

NERLANDSØY

Tilstandsrapport

ENEBOLIG

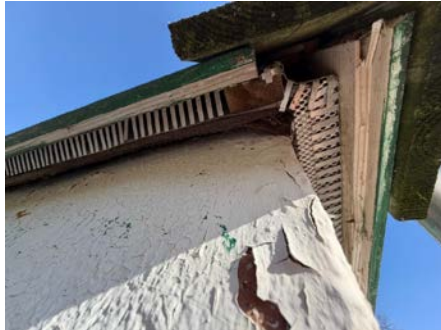
TG 3 Takkonstruksjon/Loft

Det er registrert symptomer på aktivitet fra skadedyr. Ekskrementer fra mus er observert på loftet.

Ventilasjon av loft vurderes som mangelfull.

Det er målt høyt fuktnivå i undertak på loft.

Skadedyrkontroll bør utføres for å kartlegge årsak og omfang av skadedyraktivitet.

Det bør gjennomføres nærmere undersøkelser rundt pipegjennomføringen for å avdekke årsak til høyt fuktnivå, da dette kan føre til råteskader og redusert levetid på takkonstruksjonen.

Ventilasjonen på loftet bør forbedres for å redusere risikoen for fuktskader og soppdannelse.

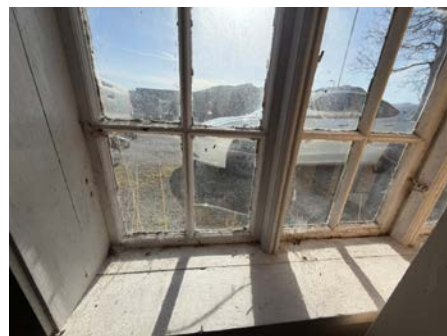
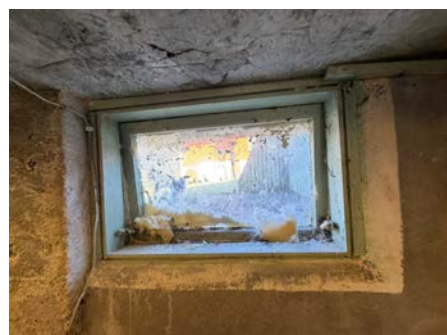
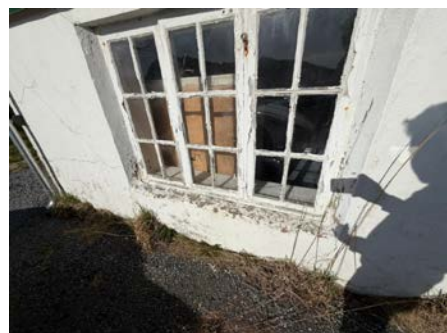
Vinduene i kjelleren er værslitte, og flere av dem har råteskader.

Alle vinduer i kjeller må utskiftes.

Kostnadsestimat: 20 000 - 100 000

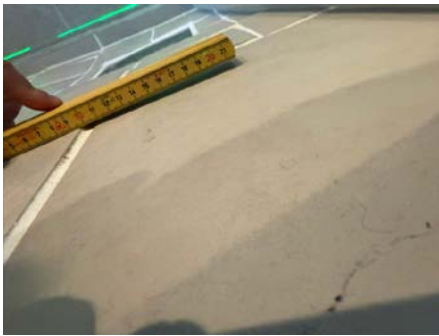
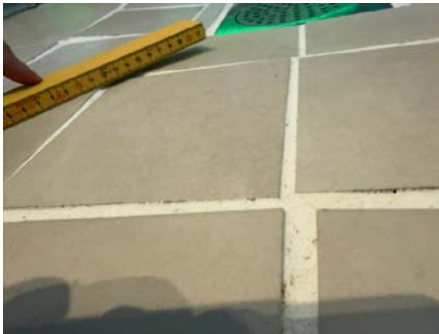
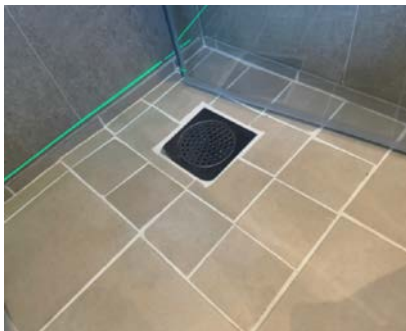
Det er påvist avvik i fallforhold til sluk i forhold til krav i forskrift på byggetidspunktet.

Til tross for avviket i fall/høydeforskjell til sluk, vil gulvet fortsatt kunne lede vann mot sluket, men med redusert effektivitet. Dette kan potensielt øke risikoen for vannansamling i enkelte områder av badet.

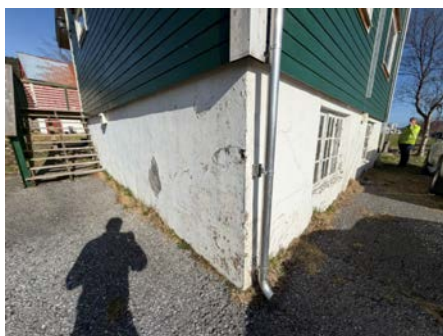
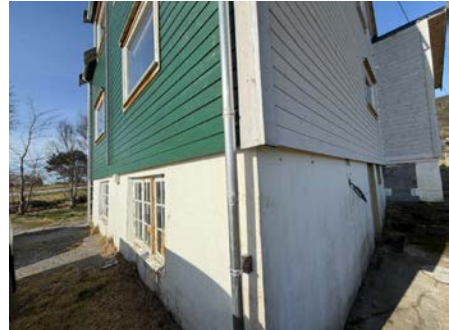
TG 2 Forstøtningsmurer

- Det er påvist mindre sprekker og/eller skjevheter i muren.
