# Garnveien 47

**NOTAR VISNINGSUKE | Rekkehus i attraktivt boligområde i Karihola. 4 soverom. To verandaer. Garasje.**

## REKKEHUS

**GÄRNVEIEN 41-43-45-47**  
BYGGM. SVERRE AASPRONG OG SØNN  
ANM. TEGNING MÅL 1:100  
**02** KR. SUND N, DEN 1.3.77  
JAN TORSKE - ARKITEKT

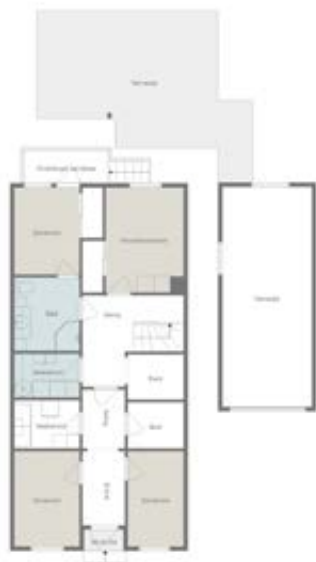
Plantegningen er en ikke målt illustrasjon og avviker fra faktiske forhold.

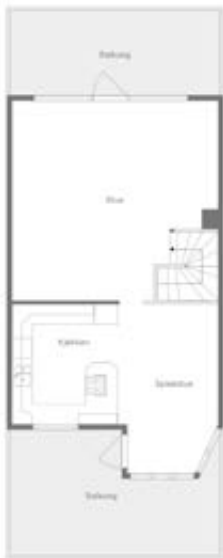
Plantegningen er en ikke målt illustrasjon og avviker fra faktiske forhold.

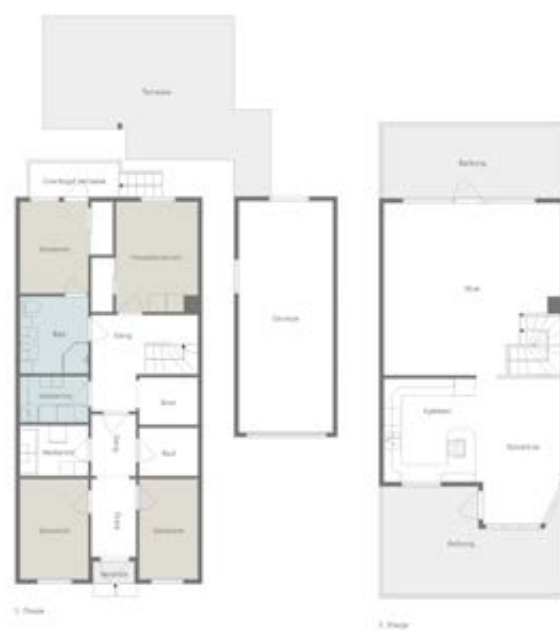
# Plantegning

Plantegningen er en ikke målbare illustrasjon og avvik kan forekomme.

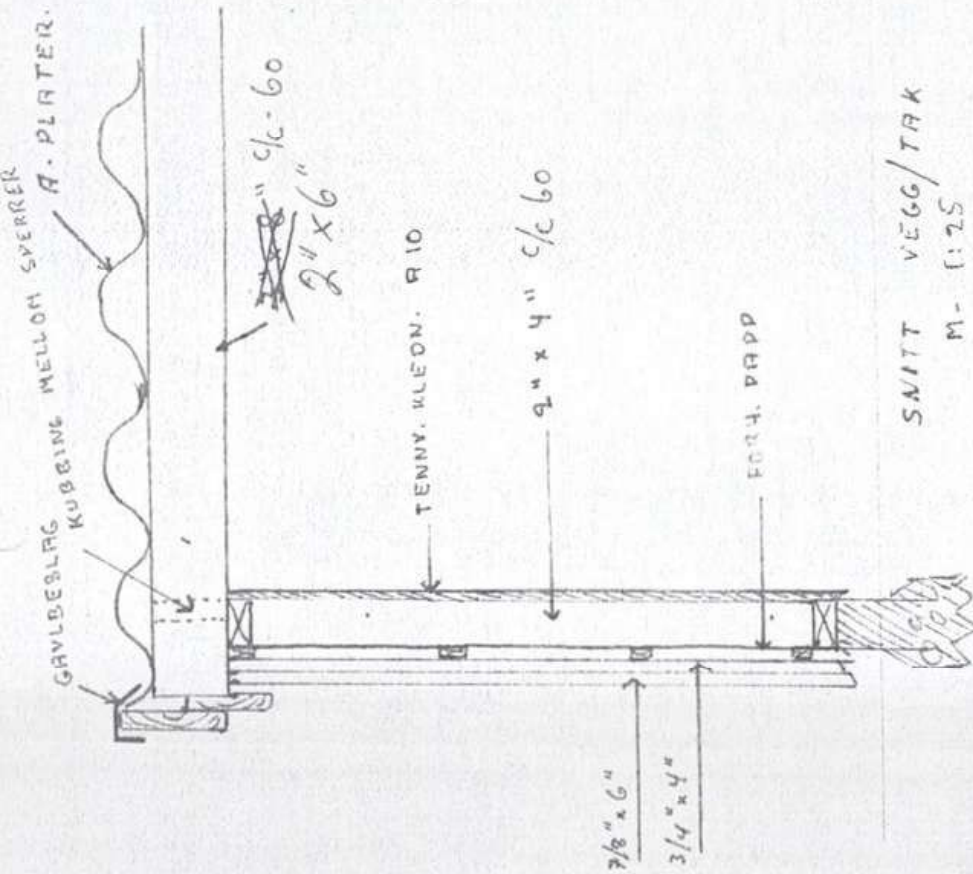
SNITT VEGG/TAK  
M-1:25

GARASJE  
PER J. WEISETH  
Garnveien 47.

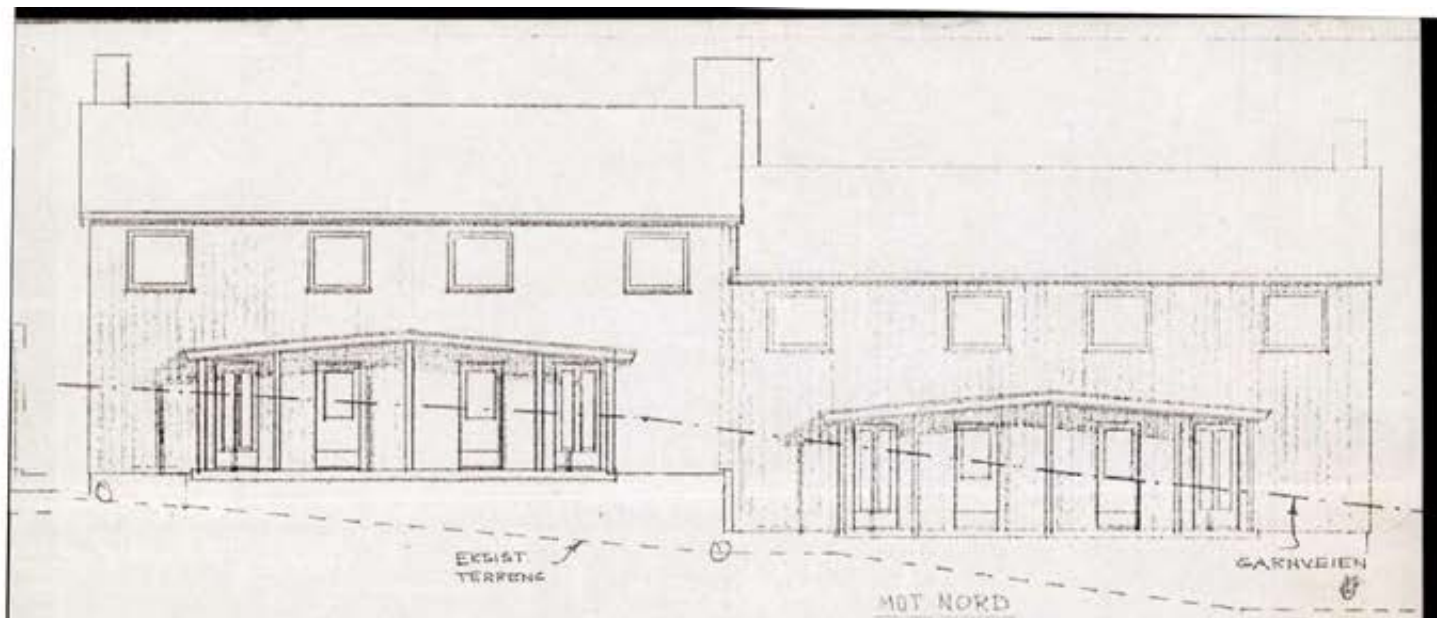
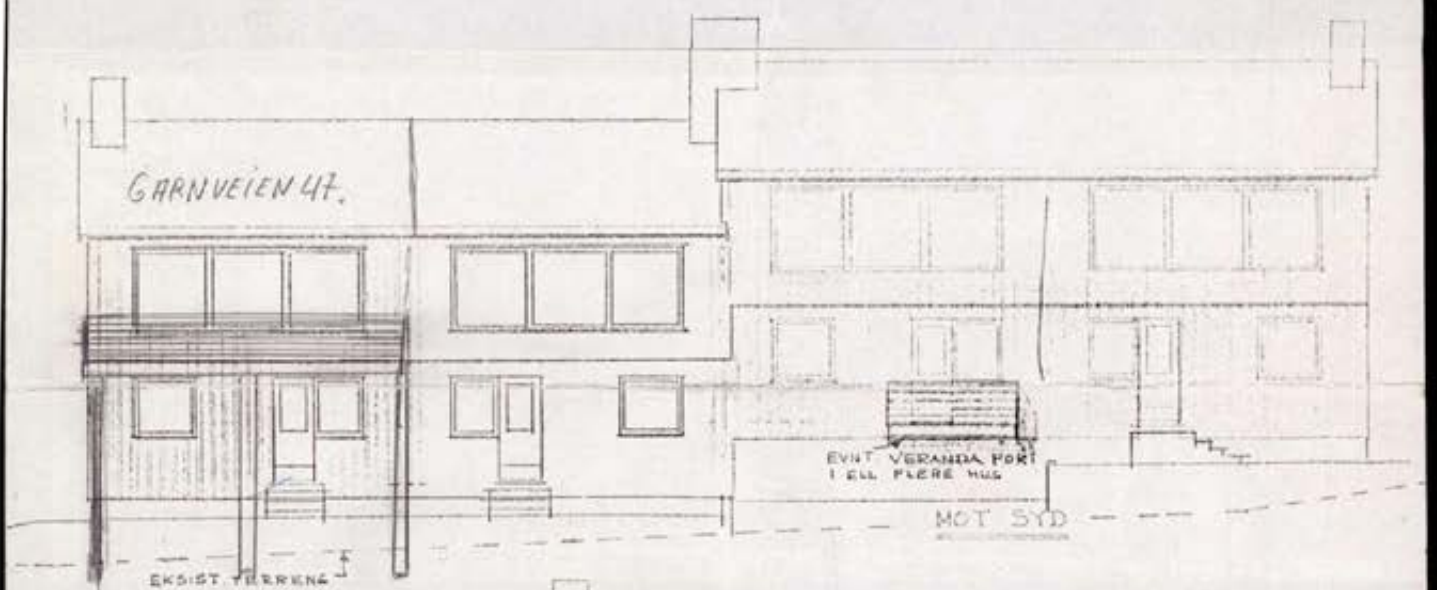
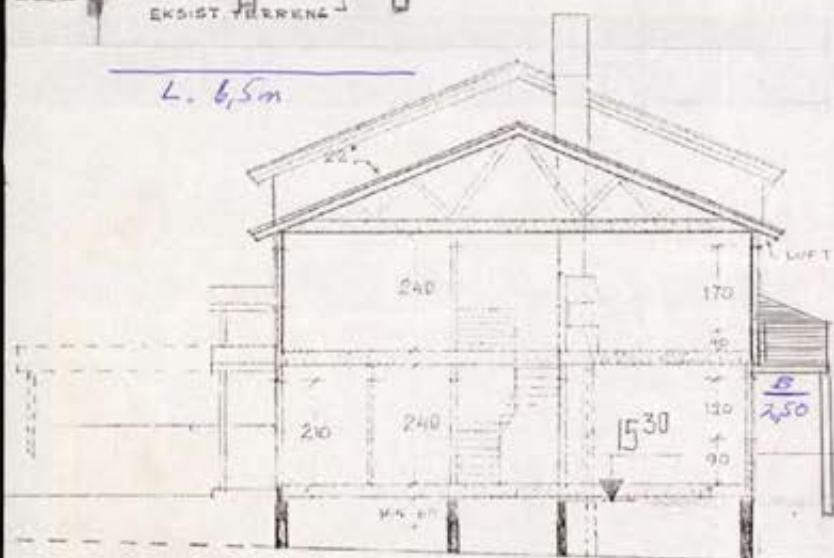
SNITT

GARNVEIEN 41-43-45-47  
BYGGM. SVERRE AASPRONG OG SØNN  
ANM. TEGNING MÅL 1:100  
02 KR. SUND N, DEN 1.3.77  
JAN TORSKE - ARKITEKT
