# Skaregata 16F

**Sentrum - Meget pen og tiltalende 2-roms selveierleilighet i nyere bygg med balkong, heis og fjernvarme.**

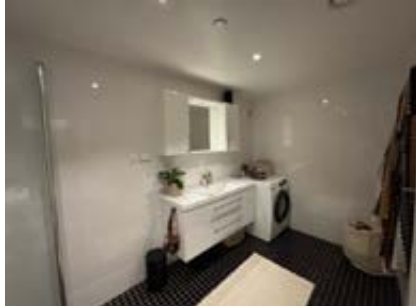
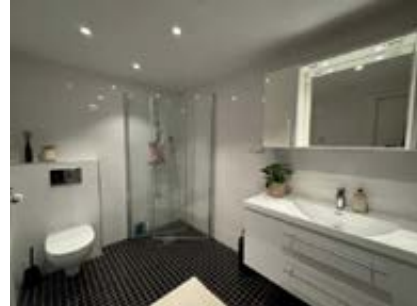
## 2-ETASJE > BAD/VASKEROM

- Det er avvik:

- Tiltak:

Det bør innhentes dokumentasjon på utførelse av tettesjikt/membran og sluk om mulig.

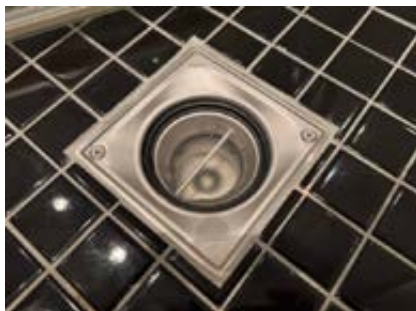
## 2-ETASJE > BAD/VASKEROM

### TG 2 Sanitærutstyr og innredning

- Det er ikke påvist tilfredsstillende løsning for å synliggjøre lekkasje fra innebygget sisterner.

Det er lite dreneringshull, noe som kan medføre økt risiko for at eventuelle lekkasjer fra den innebygde sisternen ikke oppdages i tide.

- Ved implementering av innebygget sistene var det ikke krav om lekkasjesikring, konstruksjonen bør jevnlig observeres.

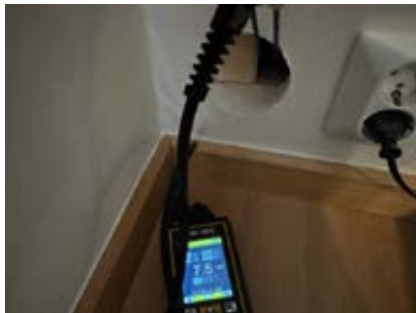
## KJØKKEN

Kjøkkenet har innredning med glatte fronter. Benkeplaten er av laminat. Det er kjølfrysenskap, oppvaskmaskin, induksjonstopp (2025), stekeovn (2019) og komfyrvakt.

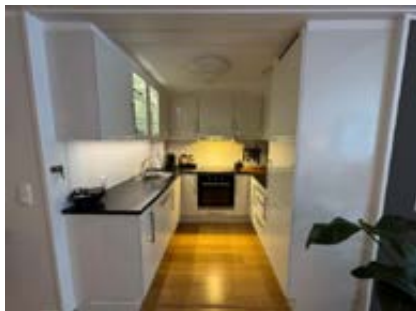
## 2-ETASJE > STUE/KJØKKEN

### Avtrekk

- Det er påvist mangelfull ventilasjon fra balansert ventilasjonsanlegg på ett eller flere rom i boligen.
