Leilighet  
Åsevegen 20  
6017 Ålesund

#### Boligens tekniske tilstand:

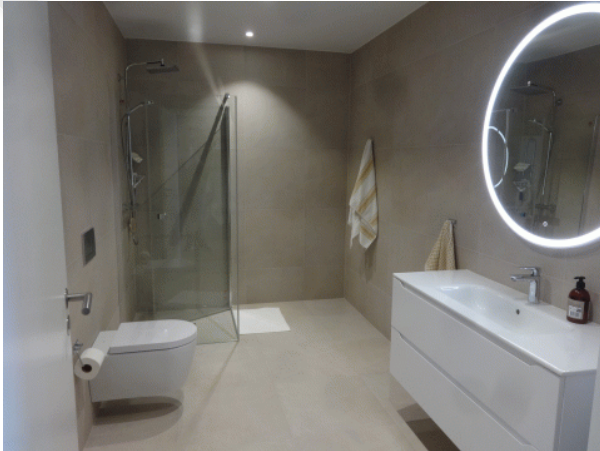
**1. Våtrom****1.1 Bad****TG 1** 1.1.1 Overflate vegger og himling

Badet er flislagt og innredet med servantinnredning med helstøpt vask/benk over skuffeseksjon, samt et høyskap. Dusjhjørne med glassvegg og glassdør. Vegghengt toalett.

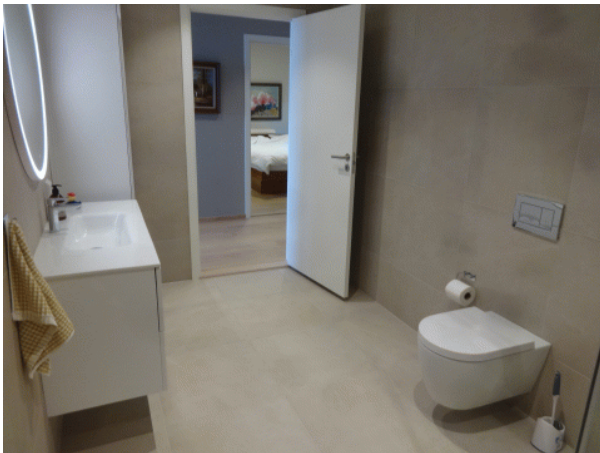
**TG 1** 1.1.2 Overflate gulv

Det er påvist tilfredsstillende høydeforskjell fra toppen av sluket til toppen av membranen ved dørterskelen.

Gulv med 60x60 cm flis fra Modena.

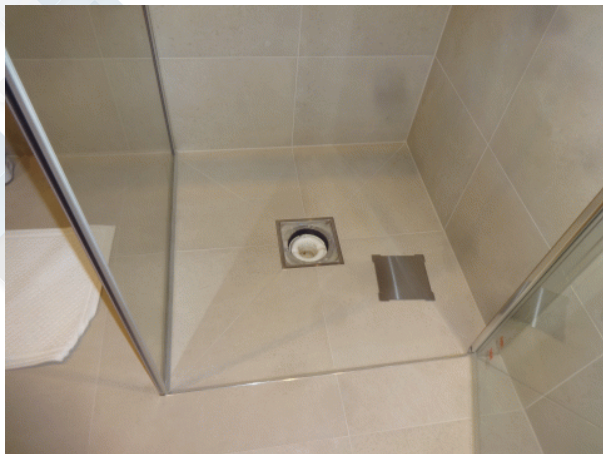
**TG 1** 1.1.3 Membran, tettesjiktet og sluk

Membran er fra 2024

Hulltaking til tilstøtende rom er ikke utført på grunn av manglende tilkomst. Det er ellers gjennomført fuktmålinger uten påvisning av unormale fuktverdier.

**Merknader:** Gulvet er nedsenket i dusjhjørne.

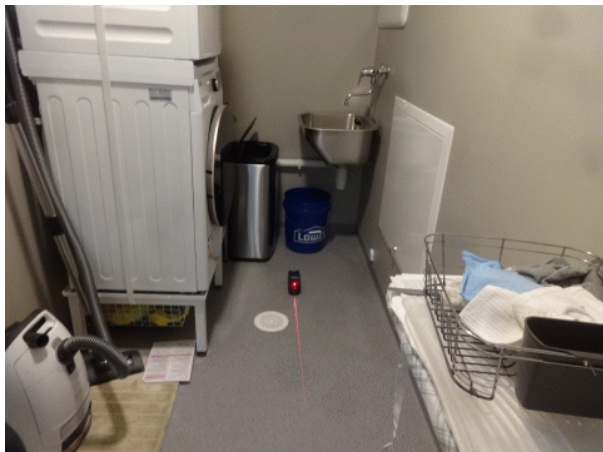
### TG 1 1.2.1 Overflate vegger og himling

Vaskerom med våtromsmalte vegger og gulv med beleg. Rommet er utstyrt med skyllekum, opplegg for vaskemaskin og ventilasjonsanlegg (Systemair). Videre inneholder rommet sikringsskap, fordelerskap for rør-i-rør-system og skap for vannbåren varme.

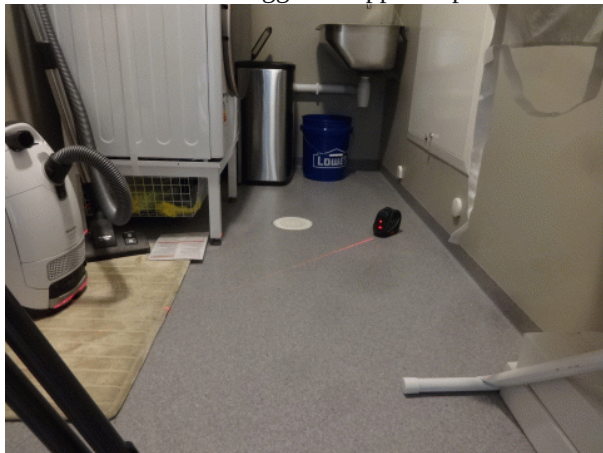
### TG 2 1.2.2 Overflate gulv

Det er påvist tilfredsstillende høydeforskjell fra toppen av sluket til toppen av membranen ved dørterskelen, men fallforhold på gulvet er ikke iht. dagens krav, bort i mot flatt gulv.

**Merknader:** Gulvbelegg med oppbrett på ca. 7 cm langs innervegger.

Tilstandsgrad med hensyn på at fallforholdet ikke er iht. dagens krav.

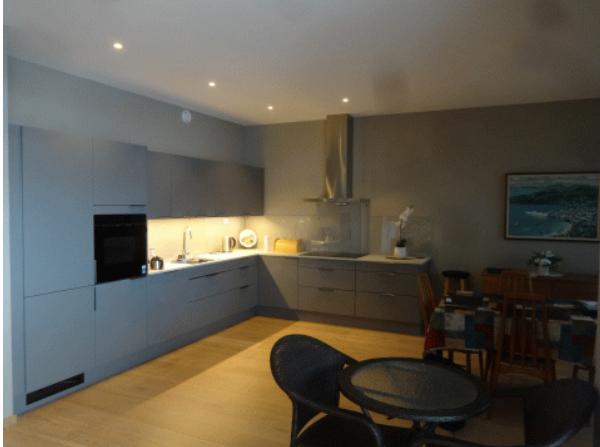
### TG 1 2.1 Sigdal kjøkken

Kjøkkenet er åpent og moderne, med innredning med glatte, grå fronter og laminat benkeplate, samt glassplate på vegg mellom benkeplate og overskap.

Kjøkkenet er utstyrt med platetopp og kjøkkenvifte fra Røroshetta, samt integrert stekeovn, kjøle-/fryseskap og oppvaskmaskin.

**Merknader:** Kjøkkenet fremstår uten nevneverdige tegn til bruksslitasje.

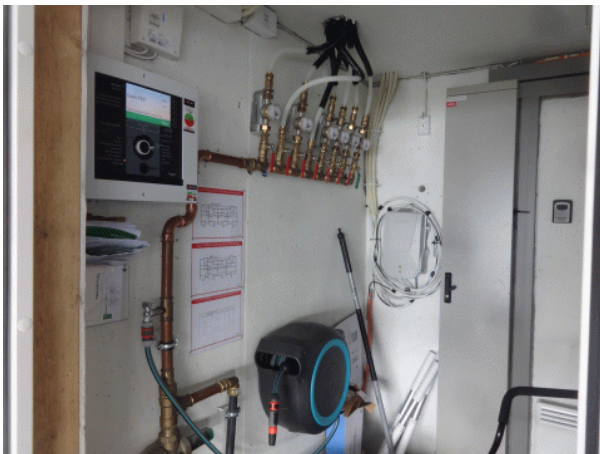
### TG iu 3.1 Andre rom

Stoppekran og vannmåler er plassert i felles tekniskrom i garasjeanlegget.

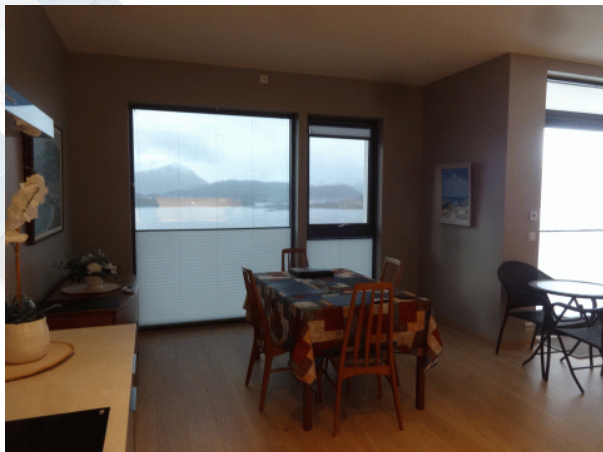
### TG 1 4.1 Vinduer og ytterdører

Vinduer og balkongskyvedør med ramme av tre og 2-lags isolerglass.  
Vinduer på kjøkken med utvendig alukledning.

**Merknader:** Det er montert utvendig solskjerming (ZIP-screen) på kjøkkenvinduene samt innvendige plisségardiner (foldet stoff).

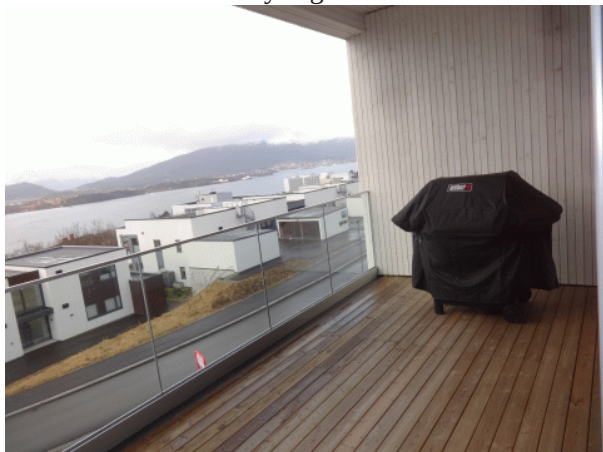
### TG 1 5.1 Balkonger, verandaer og lignende

Fra stuen er det skyvedør ut til en overbygd balkong med terrassebord og glassrekkverk.

**Merknader:** Montert lys og uttak for strøm.

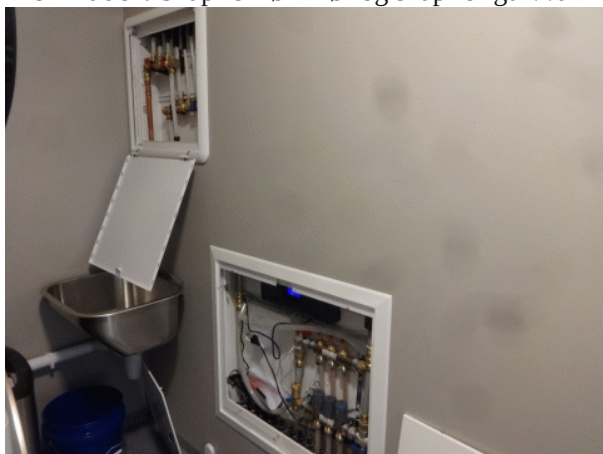
### TG 1 6.1 WC og innvendige vann- og avløpsrør

Lekkasjevann i fordelerskap ledes til sluk.

Det er fremlagt dokumentasjon på innebygget sisterner for WC.

Vegghengt toalett har integrert lekkasjesikring (sealing bag) og funksjon for synliggjøring av eventuell lekkasje.

**Merknader:** Skap for rør-i-rør og skap for gulvvarme er plassert på vaskerom.

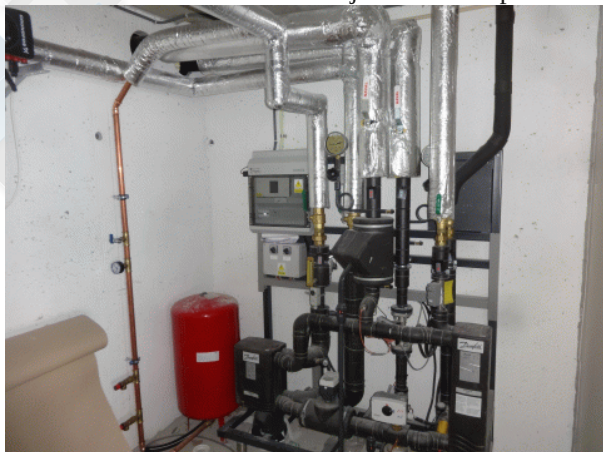
### TG 1 6.2 Varmtvannsbereder

Varmtvann fra sentralvarmeanlegg.

**Merknader:** Tekniskrom for fjernvarme er plassert i parkeingsanlegget.
