# Skundbergjordet 26

RAUFOSS

**Moderne kjedehus fra 2018 med solrik og attraktiv beliggenhet. Terrasse mot sør, carport og utvendig bod.**

Befaringsdato: 08.09.2025

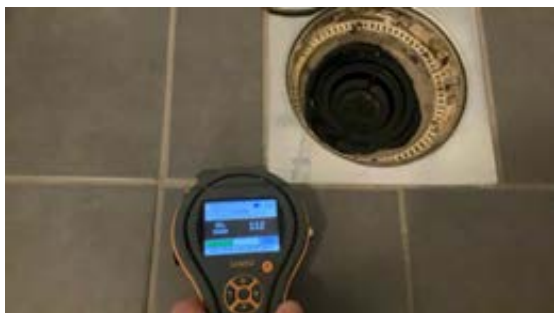
- Det er avvik:
- Ved bruk av fuktindikator på utsatte steder registrerte jeg ingen unormale verdier. Det kan generelt ikke gis garanti for flislagte flater, da membran ikke kan kontrolleres. Dusjing direkte på vegg/gulv gir økt belastning på konstruksjon.
- Slukmansjett er ikke mettet med membran.

Slukmansjett er ikke mettet med membran.

- Tiltak:
- Uten god kontakt mellom mansjett og membran kan vann trenge inn mellom lagene og lekke ned i konstruksjonen. Dette kan føre til fuktskader i nærliggende konstruksjoner.

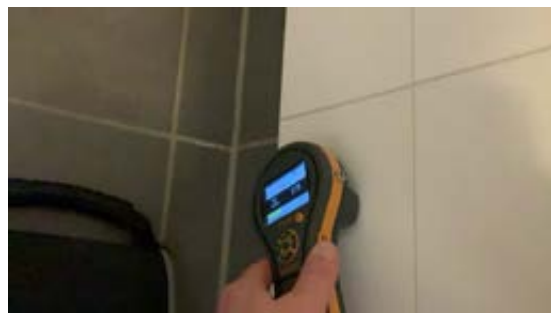
Ved bruk av fuktindikator på utsatte steder registrerte jeg ingen unormale verdier.

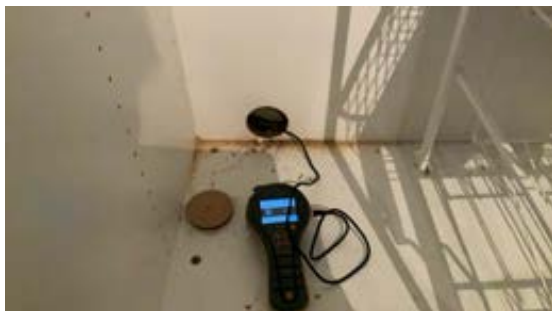
Hulltaking for fuktmåling i tilstøtende konstruksjon er foretatt, hull tatt i tilstøtende rom bak dusjhjørnet. Ved fuktmåling er det ikke registrert måleverdi som indikerer fukt. Målingene som er gjort er å betrakte som stikkprøver og sier bare noe om tilstanden i nærheten til området der målingen er utført.

Ved fuktmåling er det ikke registrert måleverdi som indikerer fukt.

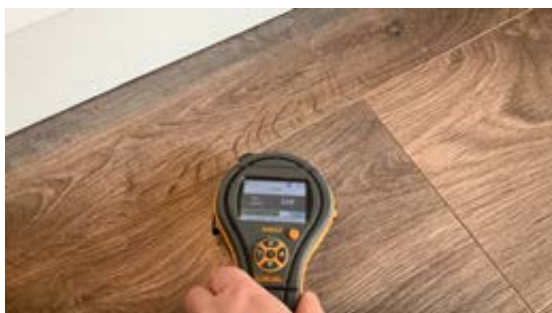
Ved bruk av fuktindikator på utsatte steder registrerte jeg ingen unormale verdier.
