# Fløterhakan 13

SØRUMSAND

**Klassisk og familievennlig enebolig, beliggende ved elvebredden langs Glomma | Naturskjønt | Grønnsakshage og Drivhus |**

Basert på visuell befaring, enkle fuktindikasjons målinger, stikktagninger, opplysninger fra rekvirent og offentlige registre, har takstmannen kommet frem til følgende konklusjon på den tekniske tilstanden på eiendommen:  
Enebolig som er bygget i 2008.

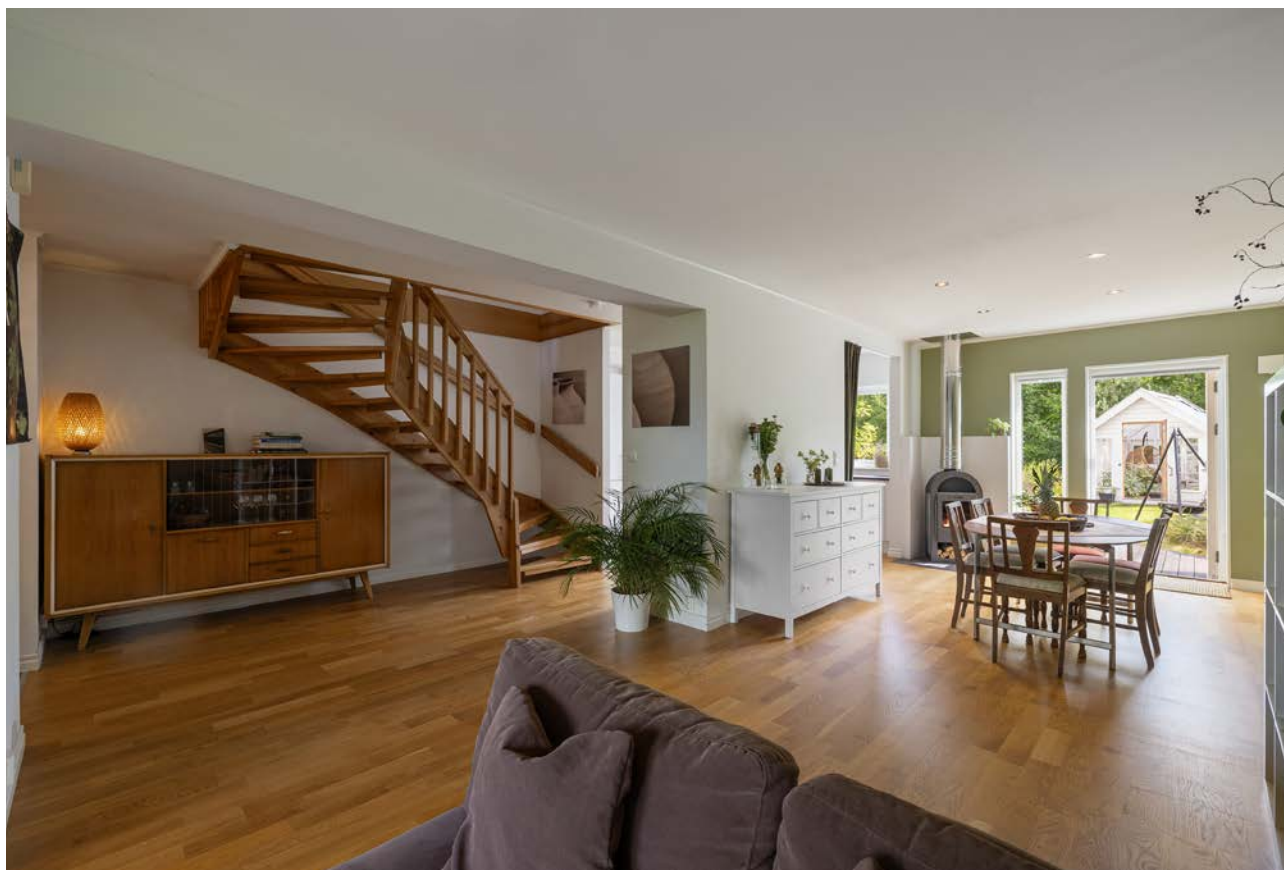
I spisetuedelen sørger en moderne peisovn for både lun varme og en hyggelig stemning på kjølige dager, samt Toshiba varmepumpe montert i 2023.

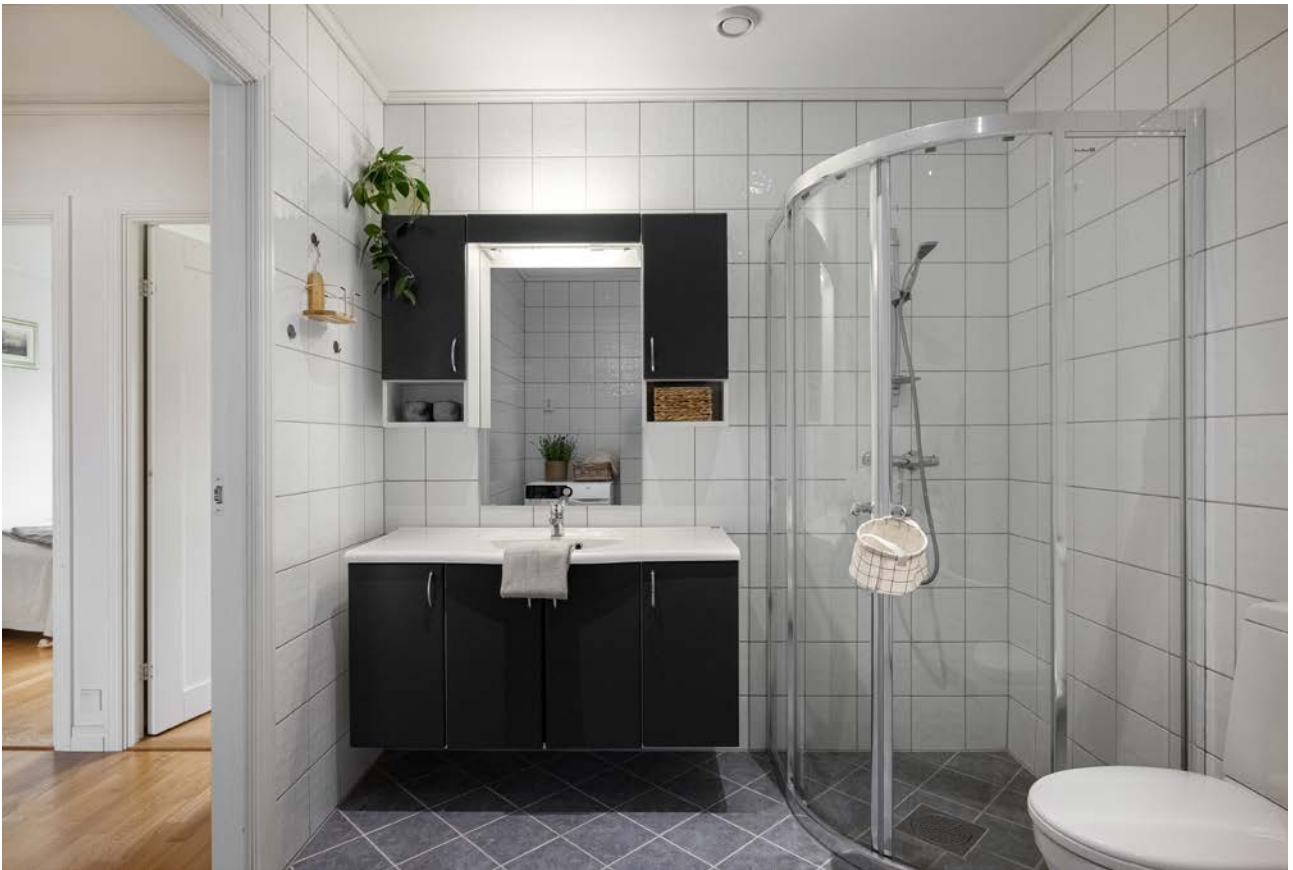
Badet er romslig og funksjonelt med flislagte gulv og vegger, samt behagelig gulvvarme som gir god komfort året rundt.

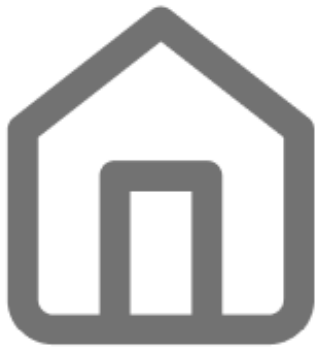
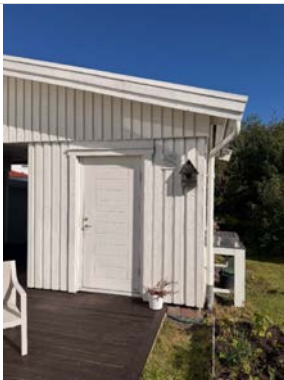
### Bod

Uthus utført med betongdekke, , trekonstruksjon, pultak konstruksjon i treverk teknet med takstein.

Bygget er ikke tilstandsvurdert ihht Forskrift til avhendingslova og NS3600. Dette er kun en enkel beskrivelse.

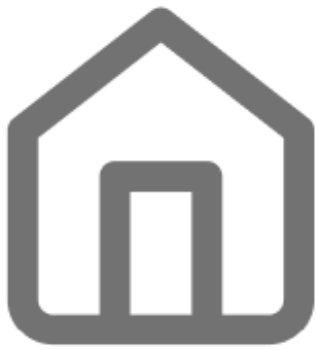
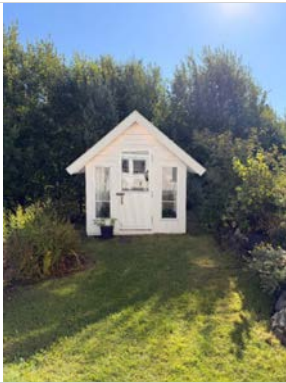
## Drivhus

Drivhus utført med steinheller, trekonstruksjon, saltak konstruksjon i treverk teknet med takplater.

Bygget er ikke tilstandsvurdert ihht Forskrift til avhendingslova og NS3600. Dette er kun en enkel beskrivelse.
