# Jøriberget 7

**Velholdt enebolig på familievennlige Jøriberget |  
4 soverom | Garasje | Solrike uteplasser!**

# Tilstandsrapport

## ENEBOLIG

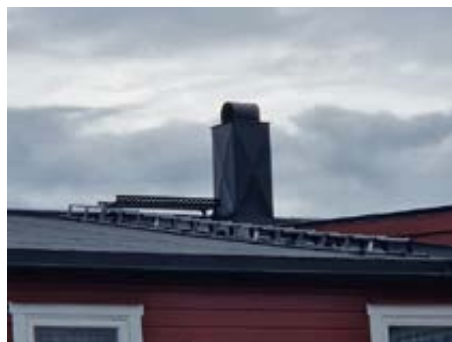
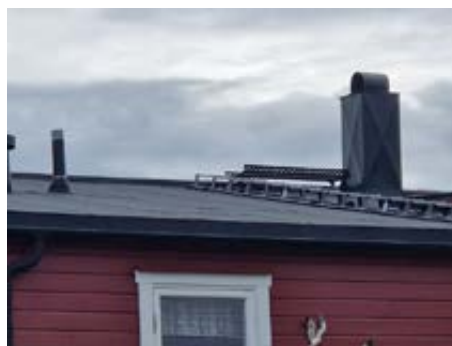
### TG 2 Nedløp, beslag og skorsteiner over tak

- Utvendig - Nedløp, beslag og skorsteiner over tak  
Avvik: • Det er ikke tilfredsstillende bortledning av vann fra taknedløp ved balkongen på baksiden av boligen.

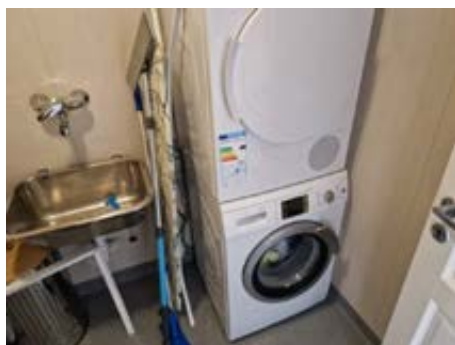
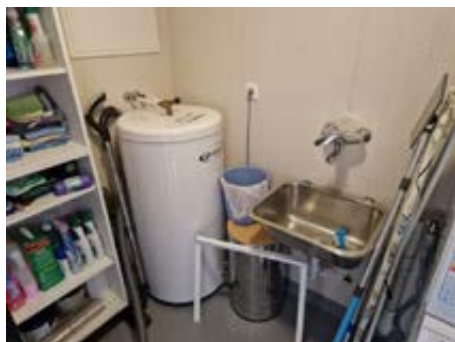
## 1. ETASJE > VASKEROM

- Våtrom - 1. Etasje > Vaskerom - Dokumentasjon for våtrom  
Avvik: • Fremlagt dokumentasjon for vanntette sjikt tilfredsstillende ikke kravene i gjeldene forskrift og standard (NS3600 A.\_\_\_\_NA\_\_\_\_ alternativ 1, 2, 3 og 4).

- Våtrom - 1. Etasje > Vaskerom - Vanntett sjikt, membran og sluk  
Avvik: • Våtromstapet er eldre enn 7 år og har derfor usikker fremtidig funksjon.  
• Våtromsvinyl med synlige sveiseskjøter på gulv er eldre enn 20 år og har derfor usikker fremtidig funksjon.

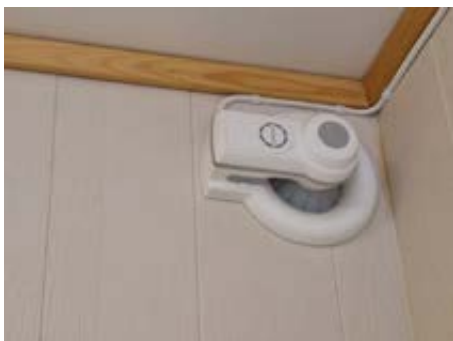
## 1. ETASJE > VASKEROM

Hulltaking er foretatt og ingen unormale forhold er avdekt. Hulltaking er en stikk kontroll ett sted. Kontrollen kan ikke utelate fuktskader andre steder i rommet.

Ved 17-18% kan fuktighet, råte og muggsopp dannes. Her er det målt 8%. Det vurderes som tørt opp til 15%.

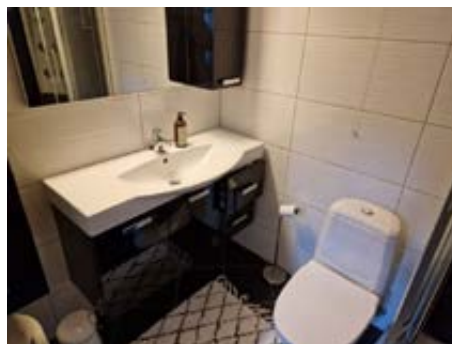
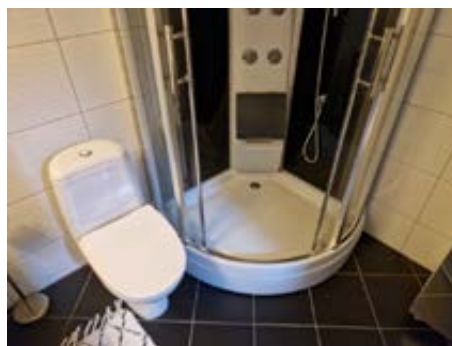
## 1. ETASJE > BAD

- Våtrom - 1. Etasje > Bad - Dokumentasjon for våtrom  
Avvik: • Fremlagt dokumentasjon for vanntette sjikt tilfredsstillende ikke kravene i gjeldene forskrift og standard (NS3600 A.\_\_\_\_NA\_\_\_\_ alternativ 1, 2, 3 og 4).

- Våtrom - 1. Etasje > Bad - Overflater gulv  
Avvik: • Det er påvist avvik i fallforhold til sluk i forhold til krav i forskrift på befaringsstidspunktet.

- Våtrom - 1. Etasje > Bad - Vanntett sjikt, membran og sluk  
Avvik: • Sluk har begrenset mulighet for inspeksjon og rengjøring, og er av den grunn ufullstendig undersøkt.  
• Påstrykningsmembran/smøremembran på vegg er eldre enn 15 år og det mangler dokumentasjon. Tettesjiktet har derfor usikker fremtidig funksjon.  
• Påstrykningsmembran/smøremembran på gulv er eldre enn 15 år og det mangler dokumentasjon. Tettesjiktet har derfor usikker fremtidig funksjon.
