Berknesstranda 14

Velholdt og fin fritidsbolig fra 2010 | Stor terrasse og naturskjønn beliggenhet |

Adresse	Berknesstranda 14 6105 VOLDA
Prisantydning	Kr 2 790 000,-
Omkostninger	Kr 17 900,-
Totalpris	Kr 2 807 900,-
BRA-i/BRA Total	82/89 m ²
Eierform	Eiet
Boligtype	Hytte/Fritidseiendom - v/ sjøen
Byggeår	2010
Soverom	3

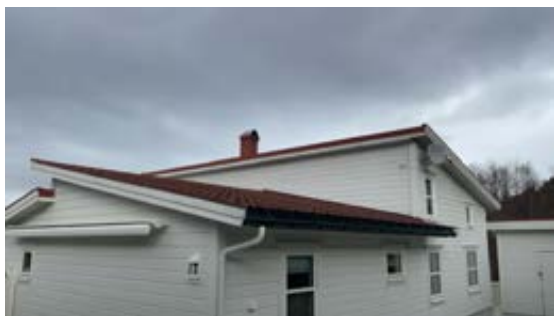
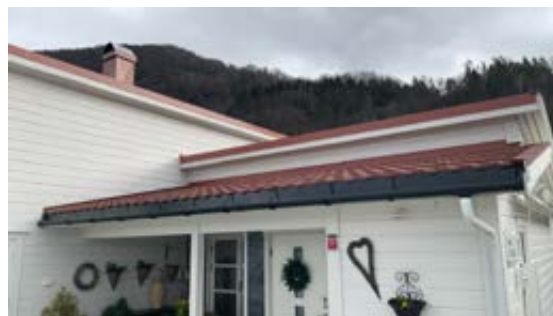
Taktekking av plastbelagte metallplater. Visuelt vurdert fra bakkenivå, da en nærmere sikker kontroll krever stillas eller bruk av lift.

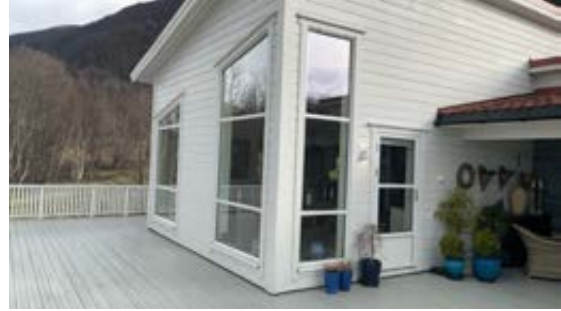
Vinduer av tre malte med to lags glass. Utvendig belisting malte rettkantbord og beslag.

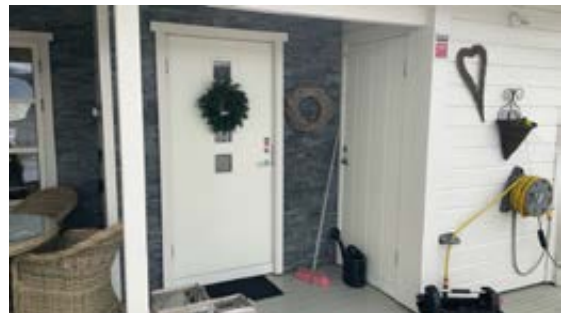
Terrassedører av tre i malt med to lags glass. Ytterdører formpresset malte med og uten to lags glass. Utvendig belisting malte rettkantbord og beslag.

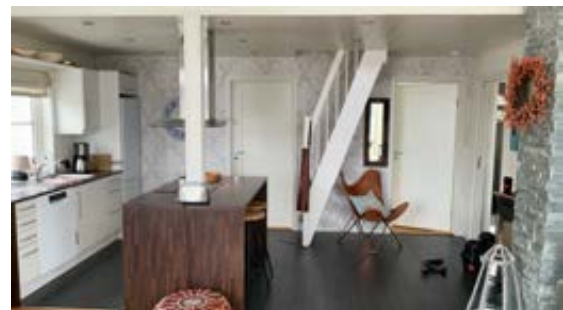
Tak malt panel. Malte panelplater og tapet. Gulv lakka parkett og fliser.

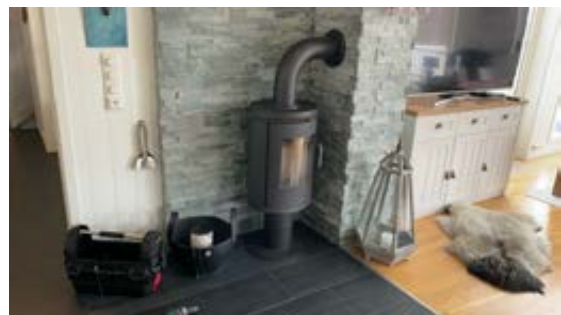
Elementpipe og brannmur med skiferpaneler. Pipe er tilknyttet en vedovn med glass.

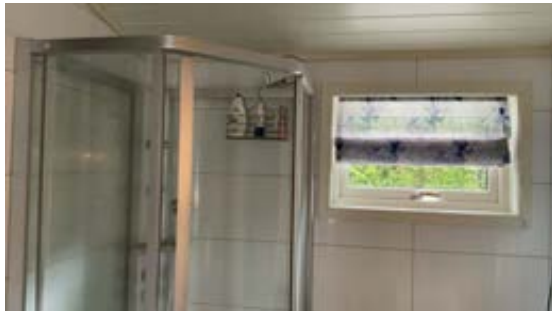
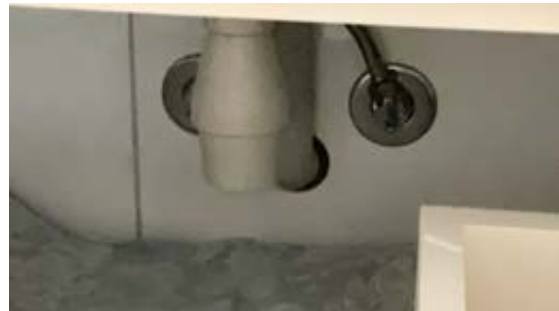
- Det er vindu/dør med ikke fuktbestandige materialer i våtsonen (ved vask, dusj, badekar, osv.), løsningen eller byggematerialet er uegnet.

- Dersom det ikke gjøres tiltak, kan dette medføre oppfukning, oppsvelling og forringelse av materialer over tid og fuktskader på tilstøtende konstruksjoner.

Ved lekkasje en fra avløpsrør så vil vann kunne renne langs avløpsrøret inn i veggen ved utttheter ved røret. Mansjett anbefales derfor montert.

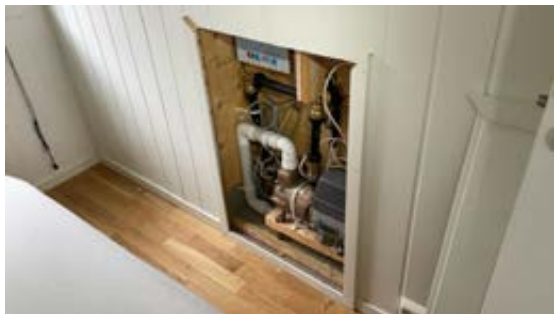
- Det er ikke påvist tilfredsstillende løsning for å synliggjøre lekkasje fra innebygget sisterner.

- Ved implementering av innebygget sisterner var det ikke krav om lekkasjesikring, konstruksjonen bør jevnlig observeres.

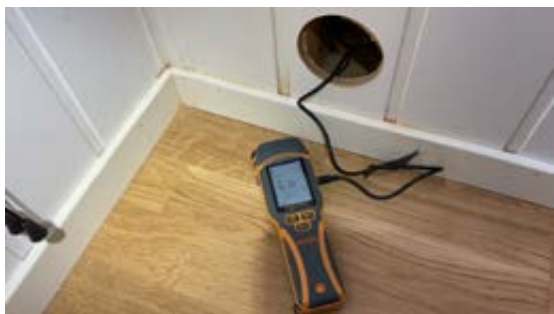
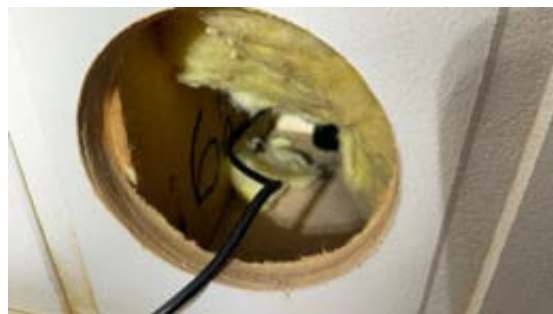
Hulltaking er utført fra soverom mot våtsone for dusjen uten å påvise unormale forhold eller fuktverdier i hulltakingen.

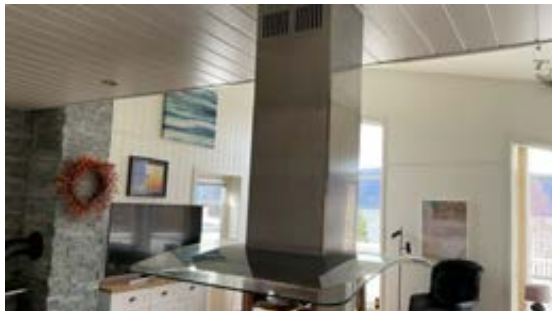
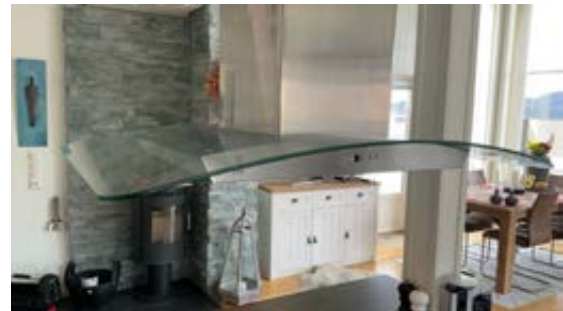
Ventilator hette av rustfritt stål og glass.

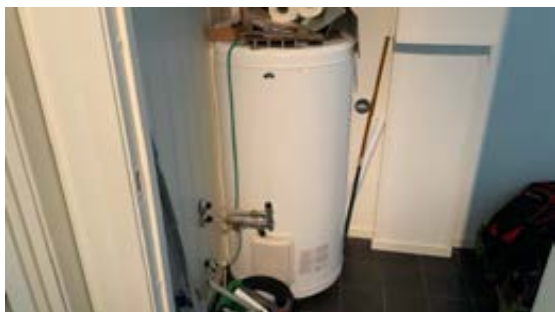
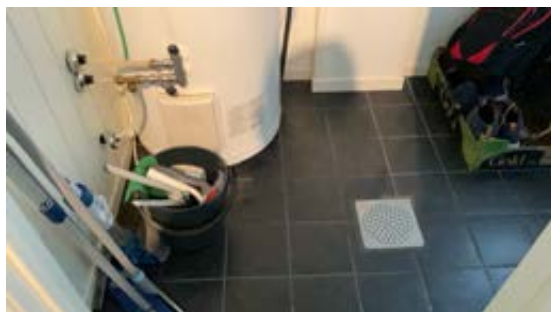
Varmtvannstanken står i rom med sluk, men gulv og vegger har ikke vanntett utførelse ved en lekkasje.

- Det bør etableres tilfredsstillende avrenning eller lekkasjesikring ved varmtvannstank.
- Det bør etableres tilfredsstillende el-tilkobling etter gjeldende forskrift.

Det bør etableres tilfredsstillende avrenning eller lekkasjesikring ved varmtvannstanken, samt sørges for at el-tilkoblingen er i henhold til gjeldende forskrift.
