# Banehaugskogen 3

MOLDE

**Banehaugen- Velholdt 2-roms andelsleilighet med planfri adkomst. Balkong og lav fellesgjeld!**

Uavhengighet og god fagkunnskap har over tid bygget troverdighet og tillit. Både selger og kjøper skal kunne stole på bygningssakkyndiges vurderinger. For tilfeller der det likevel skulle oppstå misnøye med utført arbeid, har vi sammen med Forbrukerrådet etablert en klagenemnd.

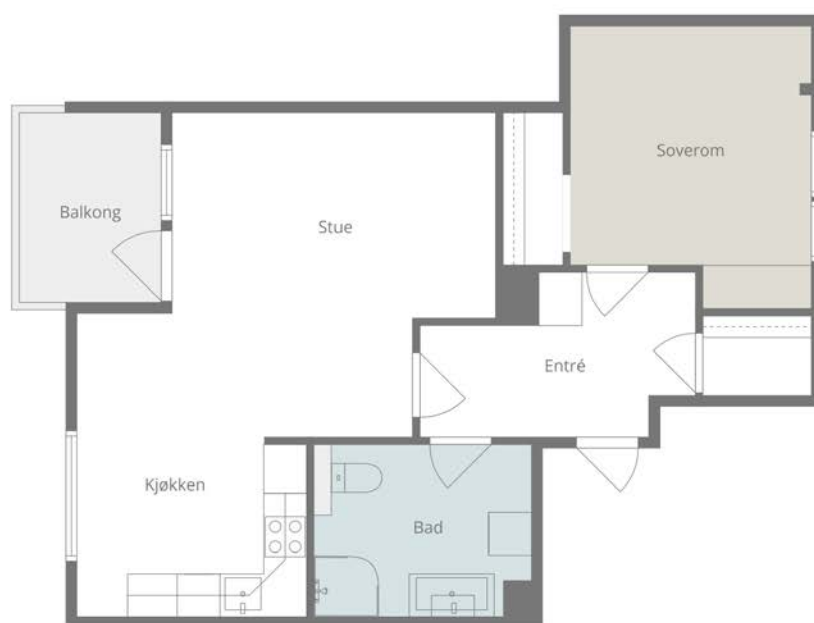
# Plantegning dagens innredning/bruk

Plantegningen er en ikke målbart illustrasjon og avvik kan forekomme.

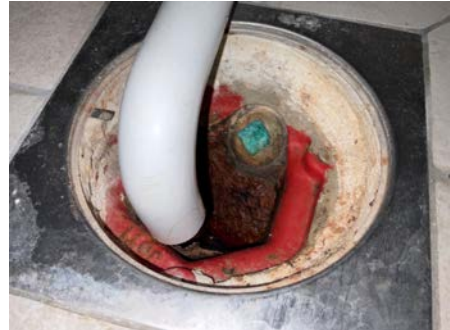
Det er plastsluk og smøremembran med ukjent utførelse. Det er smurt flislim rundt kant over sluk, membran er dermed ikke synlig i sluk, det er ikke avklart om membran er klemt under klemring da aktuell sluktype ikke har mulighet for slik kontroll.

Sluk er utført med klemring. Det er synlig smøremembran sølet på sluket. Klemringen (markert i rødt) er synlig, men det er påført flislim rundt hele sluket i overkant, noe som dekker overgang mellom membran og sluk.

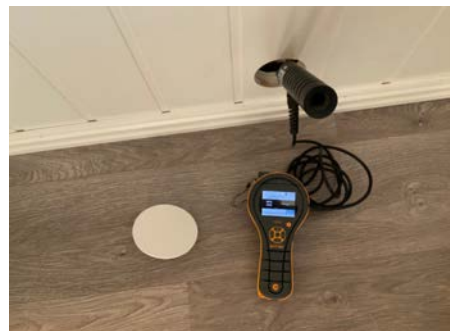
Hulltaking er foretatt fra tilstøtende rom uten å påvise unormale forhold i våtsone. Eneste mulighet for hulltaking er fra gangen eller stuen, hele gulvet er betegnet som våtsone og hulltaking skal gjennomføres, ref forskrift til avhendingsloven. Stedet hullet ble tatt er ikke fukt påkjent og vil i utgangspunktet ikke være en fullverdig fuktmåling i ett våtrom. Våtrommet er også fuktkontrollert med egnet fuktmåleverkøy og det er ikke påvist unormale forhold ved fuktsøk i relevante våtsoner i gulv og vegger.

Hulltaking og fuktmåling, ingen fukt eller andre avvik registrert i borehull. Hull blir blendet forsvarlig.

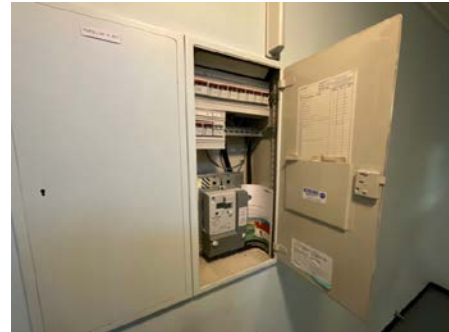
Sikringsskap plassert i felles trappegang.

**Ja Det anbefales å gjennomføre en utvidet elkontroll utført av**

autorisert elektrofaglig personell for å avklare anleggets tilstand og sikkerhet. Uten en kontroll er det usikkerhet knyttet til om anlegget oppfyller dagens krav til elsikkerhet. Skjulte feil eller mangler kan medføre risiko for varmgang, brann eller personskader. En elkontroll vil kunne avdekke eventuelle avvik og gi grunnlag for nødvendige utbedringer.
