# Åsenstubben 3

SOLA/FORUS

# gnr. 35, bnr. 376, snr. 11

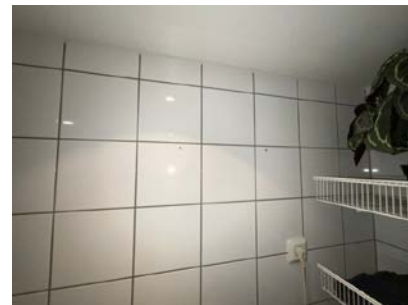
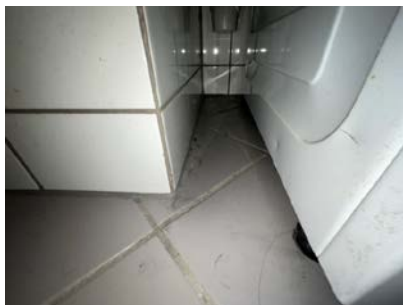
### 1 TG 2 Overflater Gulv

Det registreres bom i flis. Slitasje, kalkutslag og rift riss i flisefuger/silikonfuger registreres. Svertesopp ble observert i fuger.

Dørflister har malingsavskalling/fuktmerker i nedre del.

Oppgraderinger til dagens krav for våtrom anbefales.

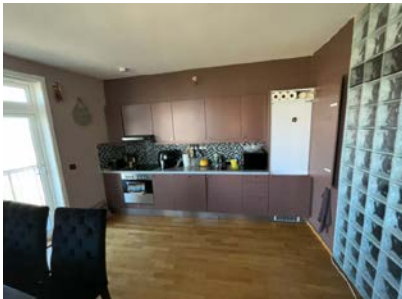
Det anbefales montering av vannstopper og komfyrvakt iht. dagens krav.

Integrert kjøleskap har manglende innfesting til front/skapedør. (TG2)

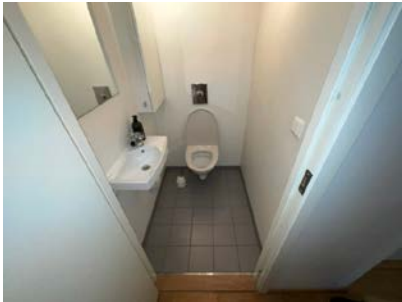
Innredning med speil, servant og blandebatteri.  
Toalett montert på gulv.  
Fliser på gulv med sokkelflis og malte overflater på vegg/himling.  
bom i flis kan forekomme grunnet alder og bruk.

Noe bruksslitasje registreres.
