# Motzfeldts gate 32A

MOTZFELDTS GATE 32A

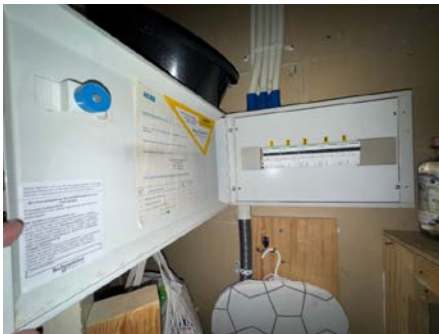
Sikringsskap i kottet med automatsikringer og jordfeilbrytere. Forskriftsmessig brukerveiledning til jordfeilbryter og kursoversikt. 5 kurser. Det er opplyst i nettannonse fra tidligere salg at "Eltilsynet hadde gjennomgang våren 2018". Dette foreligger det ikke dokumentasjon på eller informasjon om eventuelle avvik.

Sikringsskap.
