# Skonhovdvegen 503

HUNNDALEN

## Skumsjøens perle! Unik fritidsbolig på øya Revberget. Sjelden mulighet!

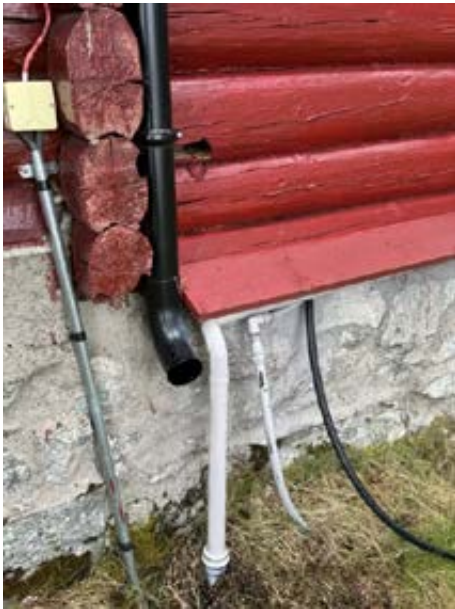
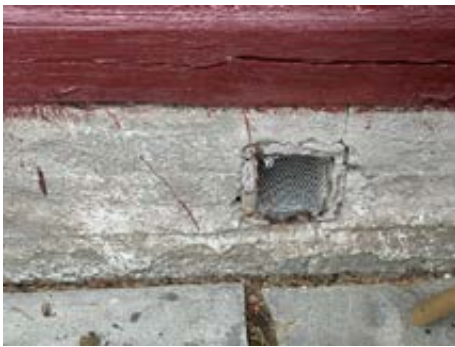
Krypekjeller ble besiktiget innvendig med stikktakninger. Stedvis høye fuktverdier.

Det anbefales å foreta en gjenpussing av sprekker i grunnmur, slik at forholdet kan observeres over tid, med tanke på om dette er under utvikling eller er stabilt.

Løpende observasjoner anbefales for å bekrefte eller avkrefte en negativ utvikling.

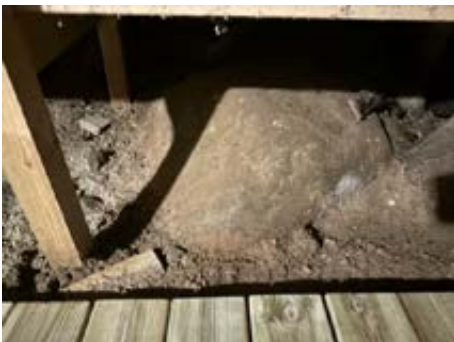
Jordgolv med terrassebord.

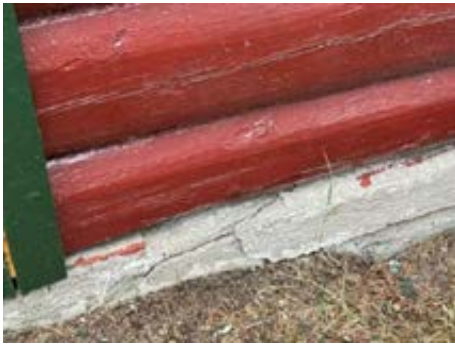
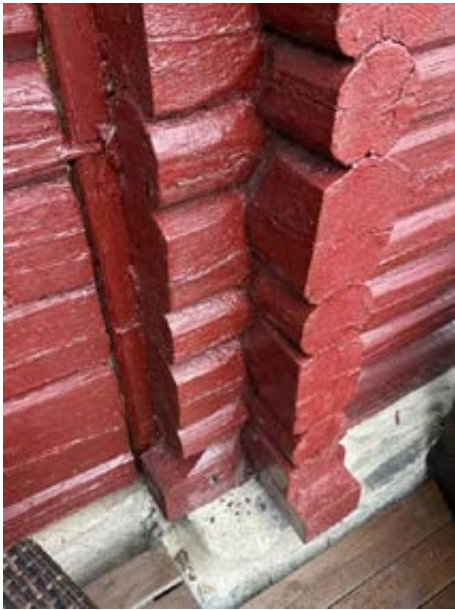
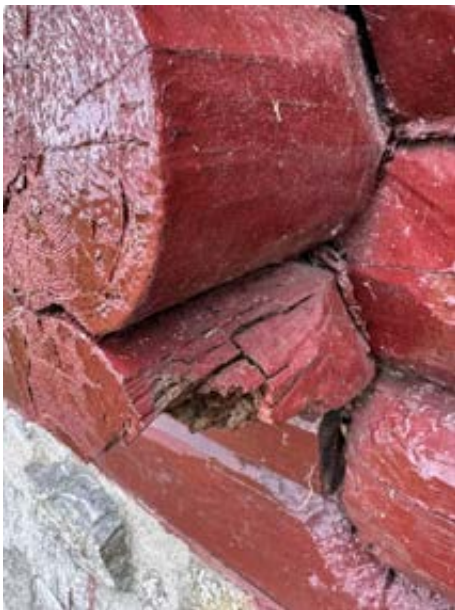
Det registreres sprekker i fasadene

Råteskader enkelte steder, råteskader får tilstandsgrad 3.

Det er synlige råteskader i flere knuter og stokker.

Materialer med råteskader må skiftes ut.

50 000 - 150 000
