# Skarhaugvegen 4

**Meget tiltalende hytte med 4 soverom, stor markterrasse, loftstue, sentral beliggenhet, romslig tomt og lett tilkomst.**

# Tilstandsrapport

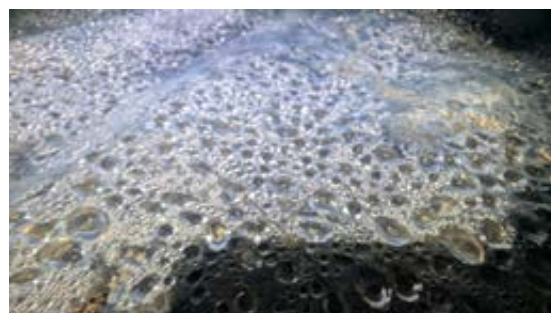
- Det er stedvis påvist fuktnivå som tilsier at konstruksjonen kan ha fuktskader.
- Det er begrenset ventilering/luftgjennomstrømning i krypkjeller.

Krypkjelleren har grusgrunn med utlagt plast som fuktsperre. Det er registrert betydelige mengder fukt på undersiden av plasten. Plastfolien er ikke tett avsluttet eller tilstrekkelig festet langs alle yttervegger, noe som medfører at fukt kan trekke opp langs vegger og påvirke tilstøtende konstruksjoner. Krypkjelleren fremstår generelt som fuktutsatt. Det er begrenset ventilering, og det er kun registrert to ventiler.

Det er foretatt fuktmålinger i treverk i krypkjelleren. Målt fuktinnhold ligger i området ca. 17–25 % WME, hvilket overstiger anbefalt nivå for treverk og indikerer et fuktmiljø som gir økt risiko for muggvekst og fuktrelaterte skader.

Fuktighet under plast.

Det anbefales å gjennomføre tiltak for å redusere fuktbelastningen i krypkjelleren. Aktuelle tiltak kan blant annet omfatte:

- Etablere ny eller forbedret fuktsperre på grunnen, med tett avslutning og oppbrett/festing mot yttervegger.
- Forbedre ventilasjonen i krypkjelleren, eventuelt vurdere mekanisk ventilasjon eller andre fuktrelaterte tiltak.
- Gjennomføre sanering av muggsopp og kontroll av berørt treverk.
- Vurdere nærmere faglig utredning av krypkjelleren for valg av hensiktsmessige og varige tiltak.

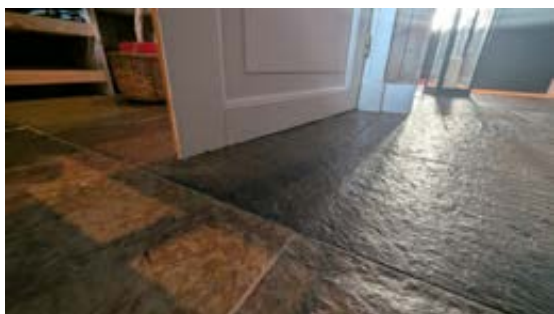
- Det er påvist avvik som tilsier at det bør foretas tiltak på enkelte dører.

Enkelte innerdører må justeres. Bl.a går ikke boddør helt opp pga at den tar i gulvet.

- Enkelte dører må justeres.

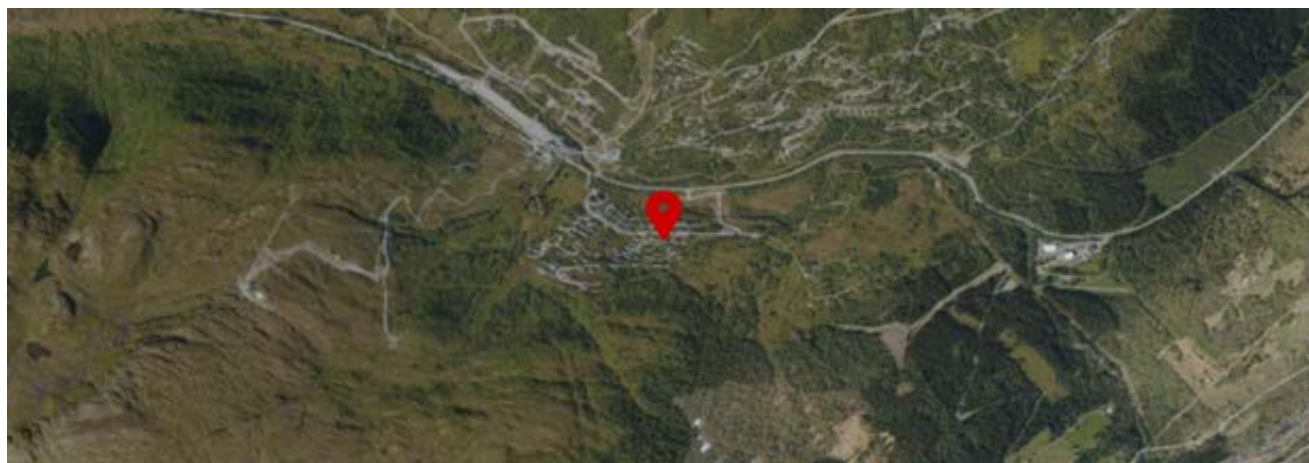
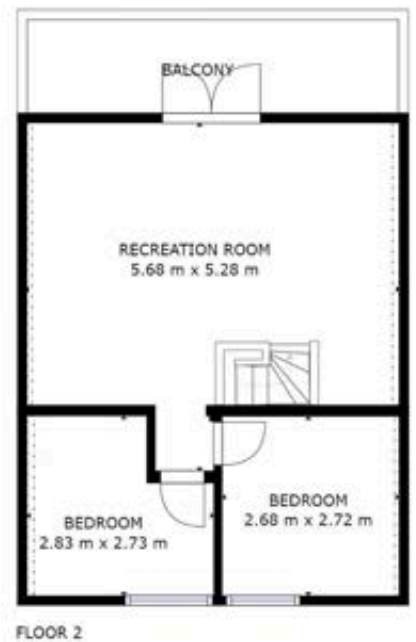
GROSS INTERNAL AREA  
FLOOR 1: 88 m<sup>2</sup>, FLOOR 2: 39 m<sup>2</sup>  
EXCLUDED AREAS: , BALCONY: 8 m<sup>2</sup>  
REDUCED HEADROOM BELOW 1.5M: 1 m<sup>2</sup>  
TOTAL: 128 m<sup>2</sup>  
SIZES AND DIMENSIONS ARE APPROXIMATE, ACTUAL MAY VARY
