# Bjørndalvegen 5C

ULSTEINVIK

Lys og praktisk selveierleilighet i Ulsteinvik  
sentrum | Garasjeplass | 2 sov |

# Tilstandsrapport

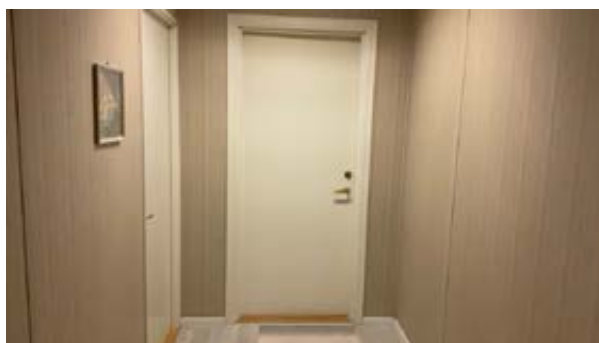
### TG 1 Dører

Ytterdør formpresset malt.

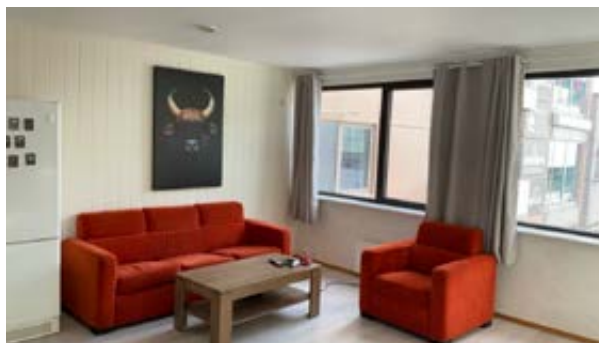
### TG 2 Etasjeskille/gulv mot grunn

Etasjeskille av betongelementer.

- Det er målt høydeforskjell på mellom 15-30 mm gjennom hele rommet. Tilstandsgrad 2 gis med bakgrunn i standardens krav til godkjente måleavvik.
- Målt høydeforskjell på mellom 10 - 20 mm innenfor en lengde på 2 meter. Tilstandsgrad 2 gis med bakgrunn i standardens krav til godkjente måleavvik.

Stikkprøve kontroll av etasjeskille avdekket nivåforskjeller innenfor satte avvik på deler av stue og det største soverommet.

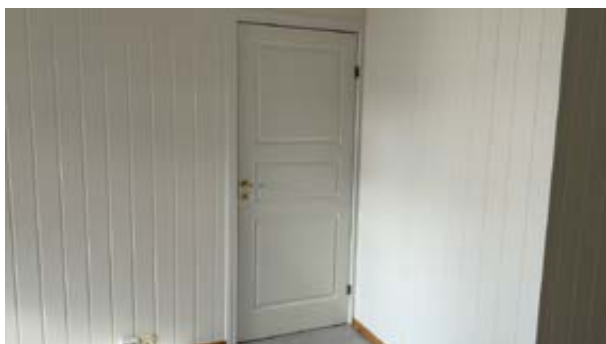
## TG 1 Innvendige dører

Formpressede innerdører i malt utførelse.

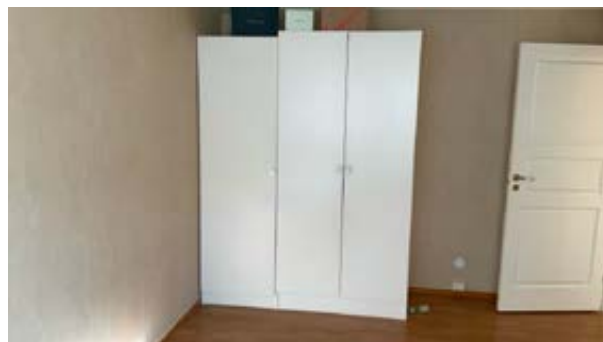
## TG 1 Andre innvendige forhold

Garderobeskap malte. Skyvedørgarderobe med skapfronter med speil. Hyller på bod.

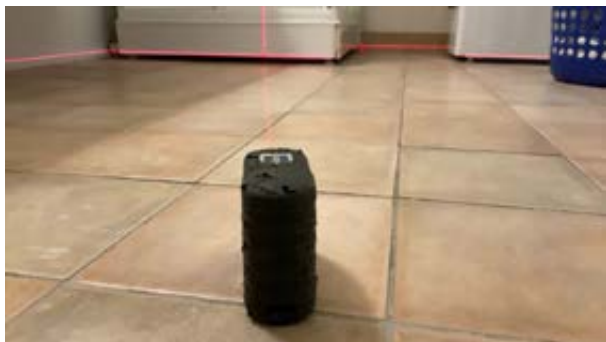
## TG 2 Sluk, membran og tettesjikt

- Våtrom - 2 ETASJE > BAD/VASKEROM - Sluk, membran og tettesjikt: Avvik: Membran kan ikke konstateres (ikke synlig og det foreligger heller ikke dokumentasjon). Mer enn halvparten av forventet brukstid er passert på membranløsningen og slukløsningen.

- Overvåk tilstanden jevnlig. For å få tilstandsgrad 0 eller 1 må slukløsningen skiftes ut og sannsynligvis må også membransjiktet skiftes/utbedres. Det er imidlertid vanskelig å si noe om tidspunktet for når dette er nødvendig.
- Det må gjøres nærmere undersøkelser. Manglende membran/tettesjikt medfører risiko for lekkasjer og fukt i konstruksjonen.

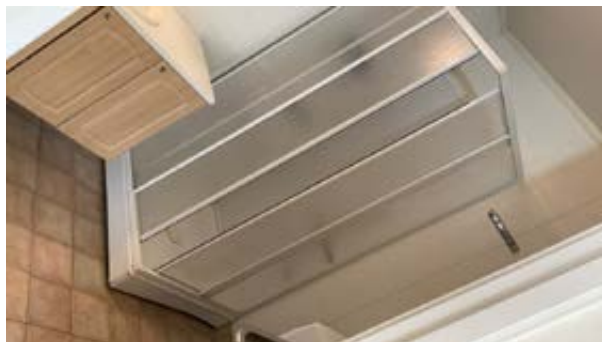
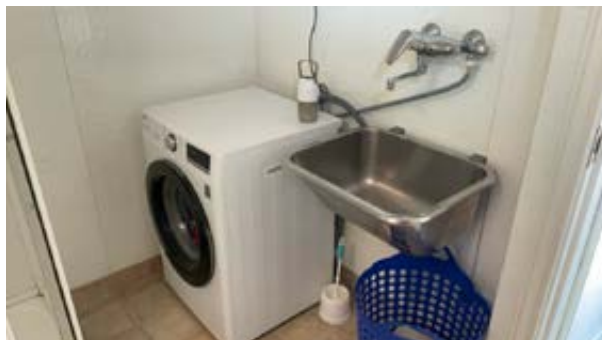
2 ETASJE > BAD/VASKEROM

## TG 1 Sanitærutstyr og innredning

Baderomsinnredning, vegghengt wc, dusjkabinett, røropplegg for vaskemaskin og stikkontakt for tørketrommel.

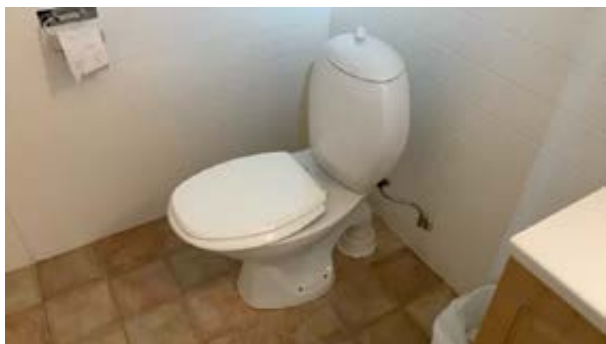
## TG 2 Ventilasjon

- Våtrom - 2 ETASJE > BAD/VASKEROM - Ventilasjon: Avvik: Det er avvik: Avtrekksventil har ansamlinger av støv.

Avtreksventil og ventilasjonskanal anbefales rengjort.

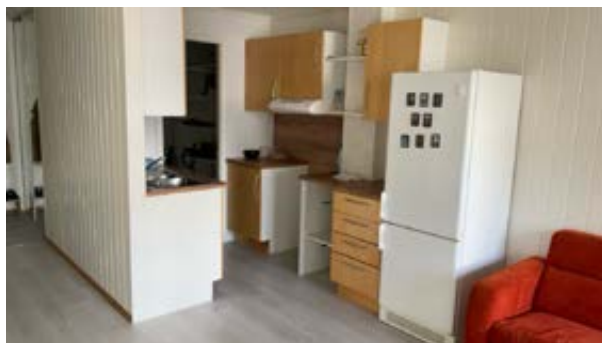
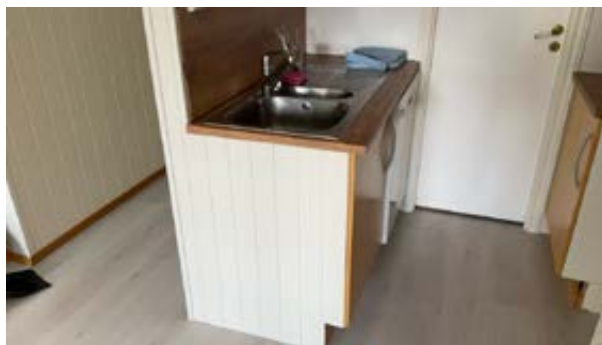
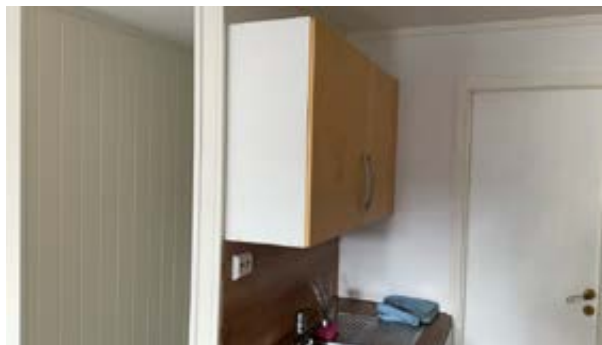
### 2 ETASJE > STUE/KJØKKEN/ENTRE

#### TG 1 Overflater og innredning

Skapfronter er glatte og lakkert. Benkeplater er av laminat med nedfelt vask. På veggene over benkeplatene er det lagt laminatgulv. Kjøkkeninnredningen har utsparing for komfyr og oppvaskmaskin, samt plass til kjøle-/fryseskap.

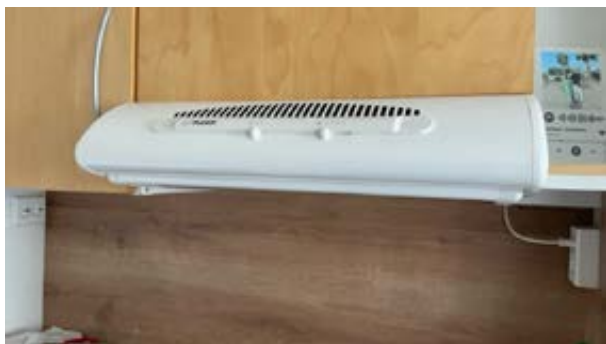
#### TG 1 Avtrekk

Kjøkkenventilator med mekanisk avtrekk.

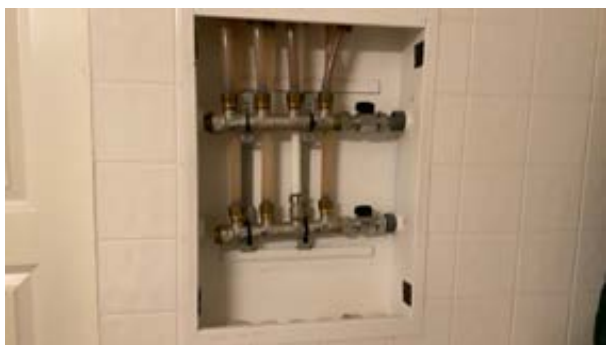
### TG 1 Vannledninger

Vannrør av rør-i-rør-system med vannfordelerskap.

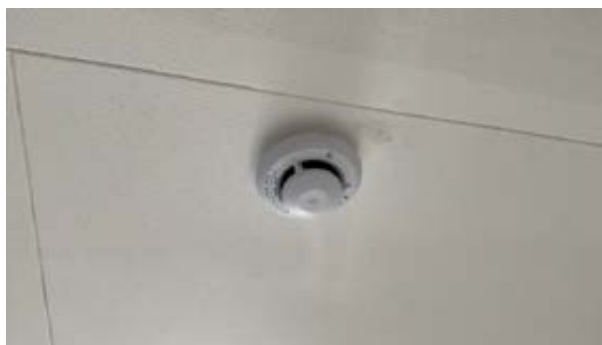
Brannvarsler og brannslukningsapparat.

1. Er det mangler for brannslukningsutstyr i boligen iht. forskriftskrav på søknadstidspunktet, men minst Byggeforskrift 1985?  
**Nei**
2. Er det skader på brannslukningsutstyr eller er apparatet eldre enn 10 år?  
**Nei**
3. Er det mangler på røykvarsler i boligen iht. forskriftskrav på søknadstidspunktet, men minst Byggeforskrift 1985?  
**Nei**
4. Er det skader på røykvarslere?  
**Nei**
