# Blomsterholmveien 39

**Hasløya- Flott hytte med nydelig beliggenhet på utsiktstomt! Stor hems! Båtplass og nausttomt!**

# Tilstandsrapport

## FRITIDSBOLIG

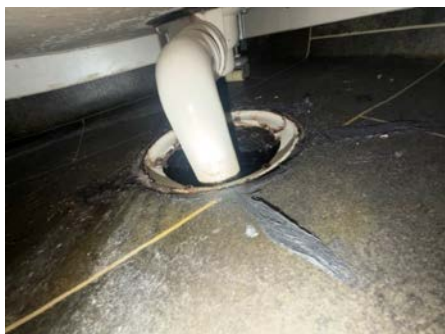
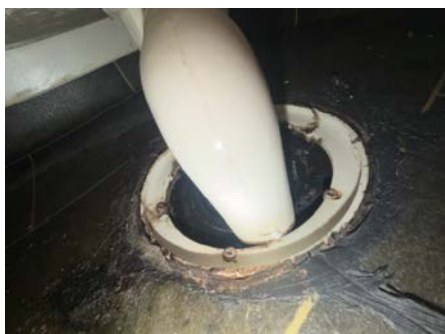
- Det er påvist avvik på lokalfall rundt sluk. Minimumskrav til lokalfall rundt sluk er 16 mm 80 cm ut fra sluk eller fall på hele gulvet med fallforhold på minimum 1:100.

- Mangelfullt lokalfall kan medføre at vann blir stående på gulvet i stedet for å ledes effektivt til sluket. Fungerer med dette avviket så lenge det dusjes i tett dusjkabinett, endret dusjløsning vil kunne kreve tiltak med lokalfall.

#### Vurdering av avvik:

- Tettesjiktet ved sluket anbefales utbedret med en godkjent løsning. Dagens utførelse innebærer økt risiko for vanninntrengning og fuktskader i konstruksjonen.

Kostnadsestimat: Under 20 000
