# Fosnagata 1

**Moderne 4-romsleilighet fra 2015 | 3 soverom |  
Sentral beliggenhet ved havna i Kristiansund**

# Tilstandsrapport

## BOLIGBYGG MED FLERE BOENHETER

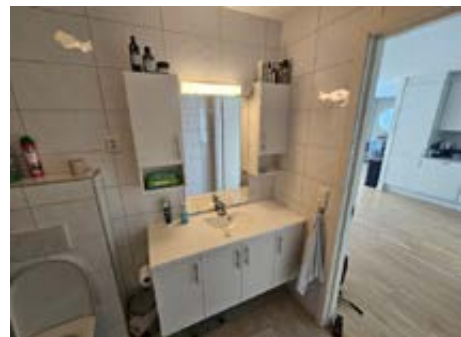
### ETASJE 2. > BAD

Våtrommet er oppført når teknisk forskrift fra perioden 2017 var gyldig. Det er ikke fremlagt dokumentasjon for arbeid utført på våtrommet. Gulvet er belagt med flis med elektriske varmekabler. Veggene er kledd med flis og malte plater. Det innvendige taket er av malte gips plater. Badet har en lys baderomsinnredning av skap i glatte/slette fronter. Den heldekkende servantplaten har ett armatur. Over er det hengt et speil med belysning.  
-Veggmontert dusj med glassvegger  
-Veggmontert toalett  
- Mekanisk vifte

**Årstall:** 2015      **Kilde:** Tidligere salgsoppgaver

- Selv om bom eller hullid ikke alltid er et umiddelbart problem, bør det overvåkes nøye før eventuell utvikling i sprekker i flisfuger e.l. oppstår. Dette må en foreta tiltak for, for å begrense utviklingen.

Bom under flisene kan føre til løse eller sprukne fliser. Avviket gir derfor grunnlag for at overflaten overvåkes jevnlig. Skal konstruksjonen få TG 0 eller 1 må avviket utbedres.

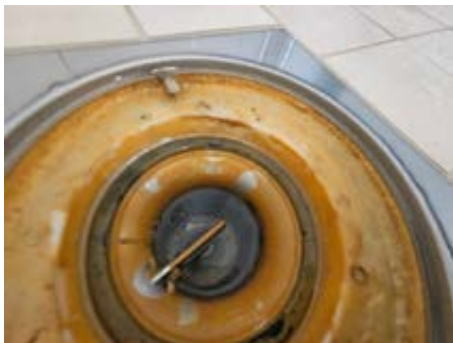
## ETASJE 2. > BAD

Badet er utført med en sluk av plast. Synlig smøre membran klemt ned i slukring.

Årstall: 2015 Kilde: Tidligere salgsoppgaver

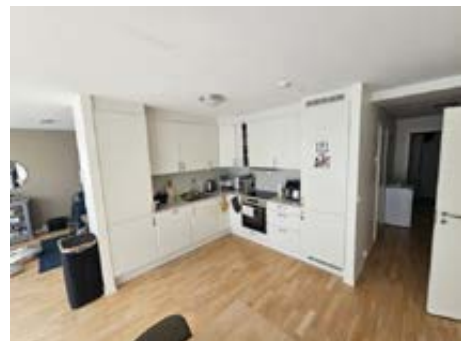
## ETASJE 2. > STUE/KJØKKEN

Det er en hvit kjøkken- innredning som går over to vegger. Innredningen er av skap og skuffer i glatte fronter. Benkeplaten er av laminat med en nedfelt steketopp og dobbeltvask. Kjøkkenet er utstyrt med integrert frys/kjøleskap, oppvaskmaskin og stekeovn.

Årstall: 2015 Kilde: Tidligere salgsoppgaver

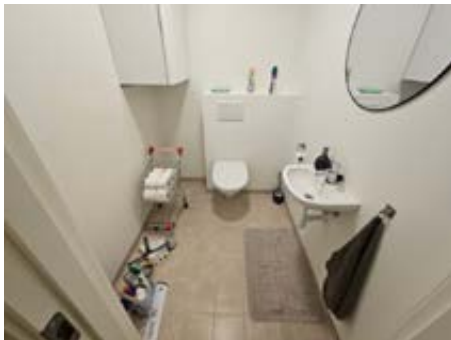
Gulvet er belagt med flis. Veggene er kledd med malte plater. Det innvendige taket er lagt med malte plater.  
Rommet er utstyrt med en vegghengt vask, over er det hengt et speil med belysning.  
- Ventilasjons aggregat

**Årstall:** 2015      **Kilde:** Tidligere salgsoppgaver

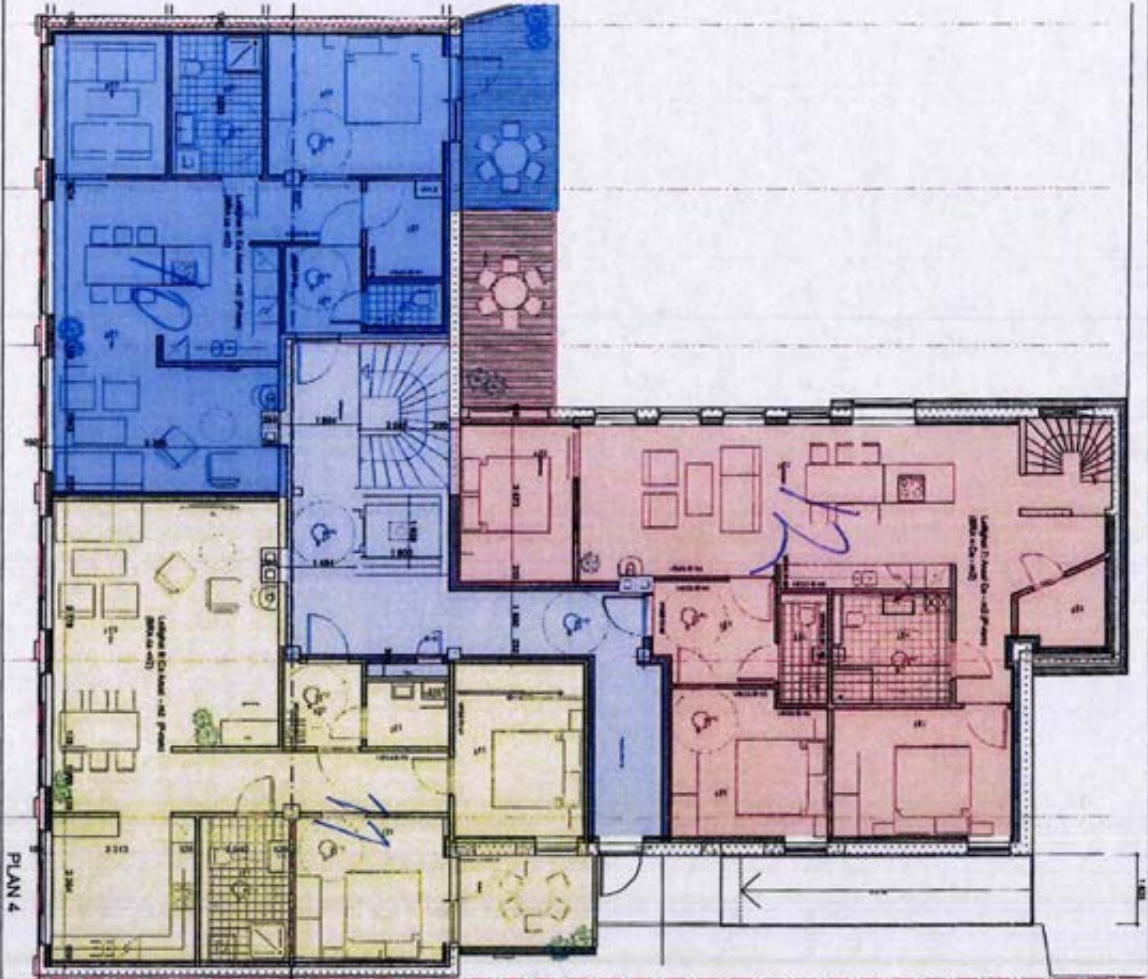
PLAN 4

- SEKSJON 14
- SEKSJON 13
- SEKSJON 12
- SEKSJON 11
- SEKSJON 10
- SEKSJON 9
- SEKSJON 8
- SEKSJON 7
- SEKSJON 6
- SEKSJON 5
- SEKSJON 4
- SEKSJON 3
- SEKSJON 1
- FELLESMÅNDEL

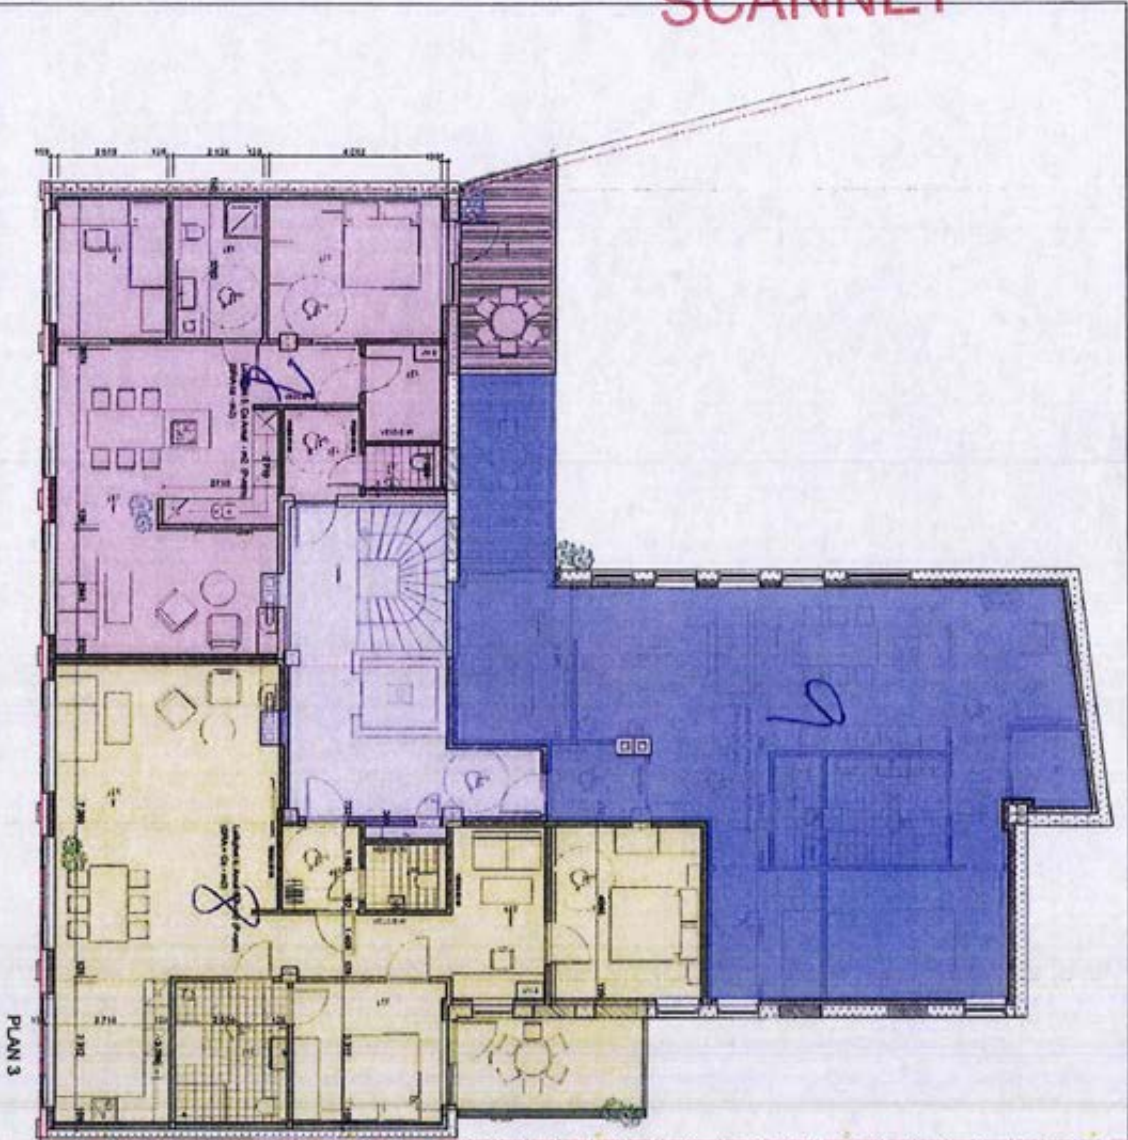
PLAN 3

- SEKSJON 12
- SEKSJON 13
- SEKSJON 12
- SEKSJON 11
- SEKSJON 10
- SEKSJON 9
- SEKSJON 8
- SEKSJON 7
- SEKSJON 6
- SEKSJON 5
- SEKSJON 4
- SEKSJON 3
- SEKSJON 1
- FELLESPARTELL

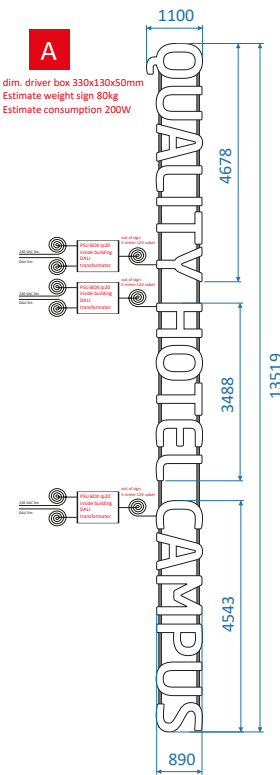
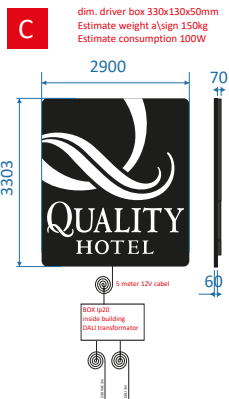
Beskrivelse

Skilt A.: Vertikalt bokstavskilt pr5s på ramme. lakkert alum.i bokstavsarg og ramme. Front i hvit akryl. Bestykket innv. med LED. Lys i front.

Sign with Dali transformers
