# Sandvedøygarden 3

Flott og moderne 2-roms leilighet med en solrik og stor markterrasse mot sør | Garasjeplass i lukket anlegg | Heis

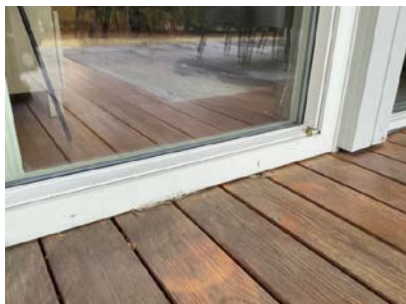
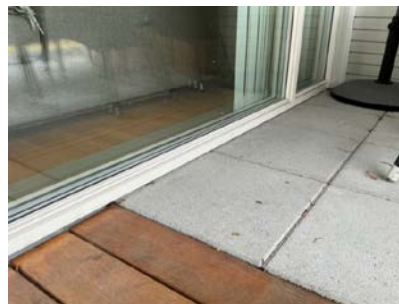
- Det er påvist avvik rundt innsettingsdetaljer.

Vindu og fungerer med dette avviket. Det gjøres oppmerksom på at vindu er under balkong og blir normal ikke utsatt for slag-regn.

Grovt sett så har fellesskapet ansvaret og kostnaden med utvendig/fasade, mens andel/seksjon-eier har vedlikeholds og utbedrings-plikt for innvendig/betjening/rengjøring og forebyggende vedlikehold av bevegelige deler/mekanismer. Normaltid for justering av vindu og dører 2 – 8 år.

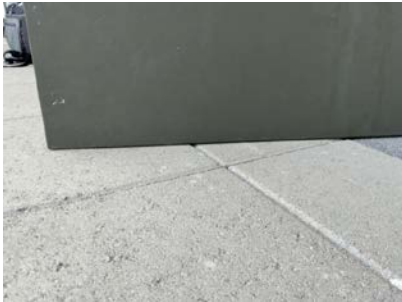
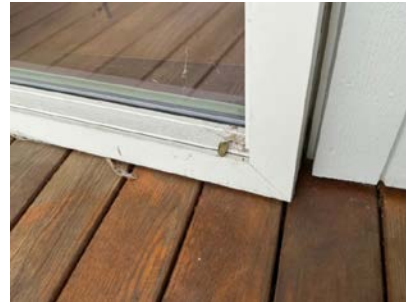
### 1 TG 2 Dører

- Det er avvik:

Inngangsdøren bør justeres slik at den ikke tar borti hellene på svalgangen, for å unngå unødvendig slitasje og skade på dørblad og underlag.

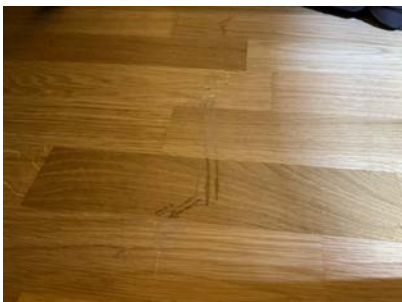
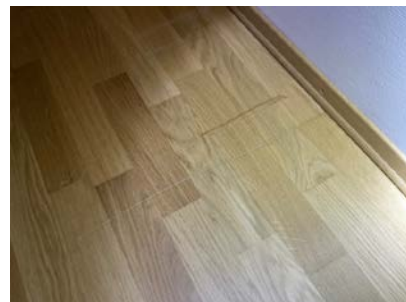
- Det er avvik:

Riper i parkett er under seng og fungerer med dette avviket. Utbedring sliping av parkett kan vurderes.

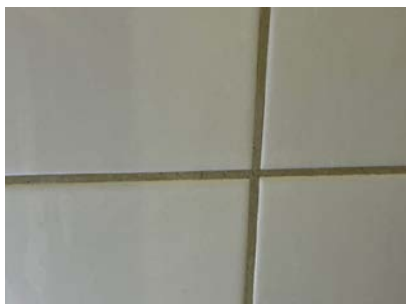
- Det er avvik:

TG 2 er gitt på grunn av riss i noen fuger i dusj-sonen.

Det anbefales å utbedre riss i fugene i dusj-sonen for å hindre at vann trenger inn bak flisene, noe som kan føre til fuktskader over tid.

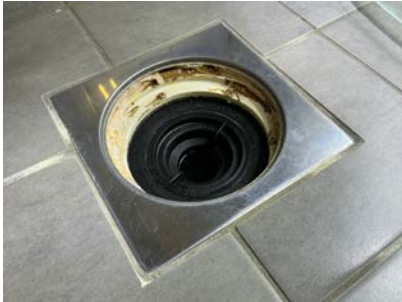
- Det er avvik:

Bad fungerer med dette avviket. Ved bom i fliser kan det være risiko for at flis kan sprekke ved stor belastning. Fremstår ellers med normal slitasje.

Det anbefales regelmessig rengjøring av sluk for å forhindre at vannstand stiger opp til klemring.

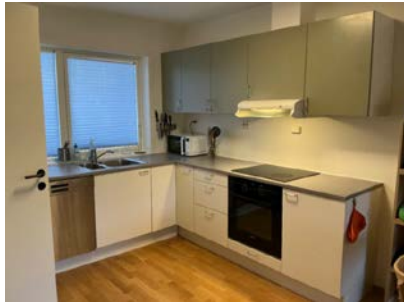
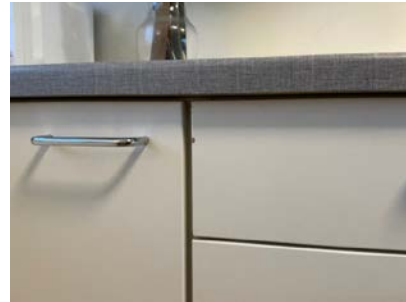
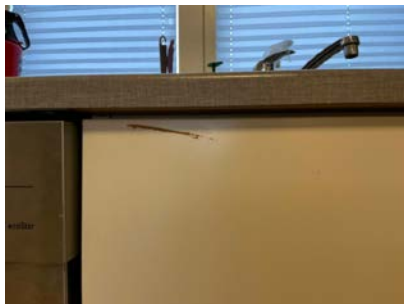
- Det er påvist skader på overflater/kjøkkeninnredning utover normal slitasjegrad.

TG 2 på grunn av skade/svelling på front under vask og skuffeseksjon. Kjøkken fremstår ellers med normal slitasje TG 1.

Skade på front under vask.

Utbedring/bytte av fronter med skade kan vurderes.
