Sandmovegen 477 og 479

Tilstandsrapport

FRITIDSBOLIG

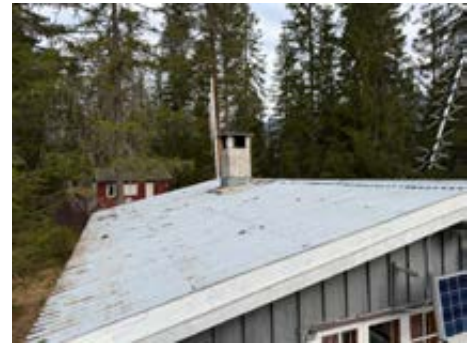
TG 2 Nedløp og beslag

Beskrivelse
Pipebeslag, takrenner, nedløp og beslag i lakkert metall.

- Det bør lages system for bortledning av vann fra taknedløp ved grunnmur.
- Beslag må skiftes ut.

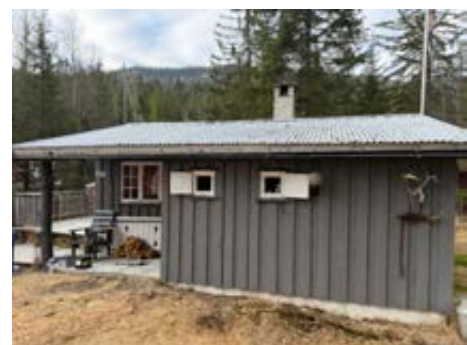
TG 2 Veggkonstruksjon

Beskrivelse
Veggene har bindingsverkskonstruksjon fra byggeår. Fasade/kledning har stående bordkledning.

- Det bør foretas tiltak for å bedre lufting av kledningen.
- Det må foretas tiltak for å lukke avviket.

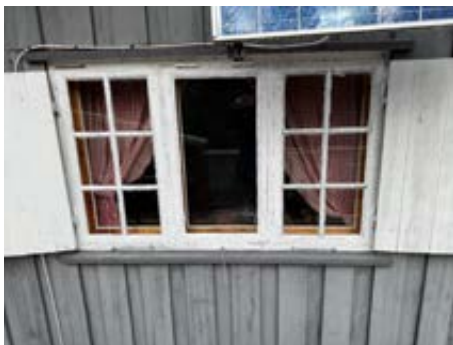
TG 2 Dører

- Det er påvist dører som er vanskelig å åpne eller lukke.
- Karmene i dører er værslitte utvendig og det er sprekker i trevirket.

- Det må foretas lokal utbedring.
- Dører må justeres.

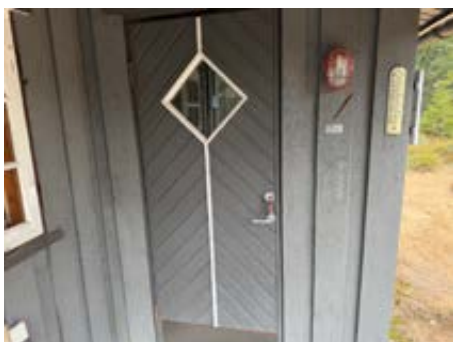
TG 2 Balkonger, terrasser og rom under balkonger

- Det er påvist andre avvik:

Betongen har sprekker

- Dersom avvik ikke utbedres er det fare for videre skadeutvikling.

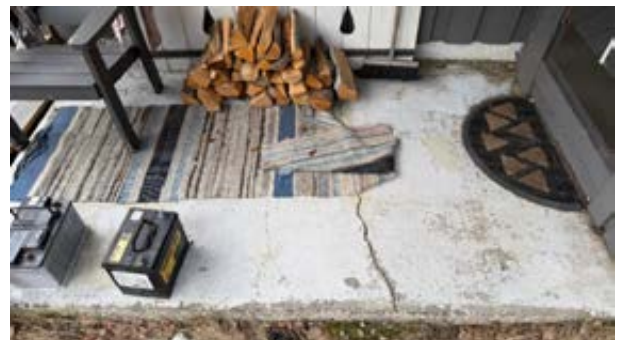
TG 2 Overflater

- Det er påvist skader på overflater.

- Det er ikke behov for utbedringstiltak.

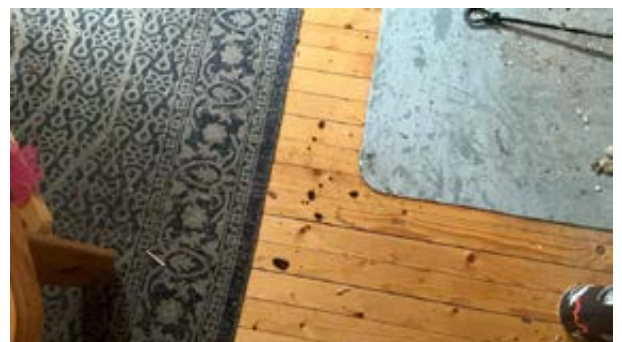
TG 3 Etasjeskille/gulv mot grunn

- Målt høydeforskjell på over 30 mm gjennom hele rommet. Tilstandsgrad 3 gis med bakgrunn i standardens krav til godkjente måleavvik.

- For å få tilstandsgrad 0 eller 1 må høydeforskjeller rettes opp. Det vil imidlertid sjelden være økonomisk rasjonelt som et enkeltstående tiltak i en bolig som dette. Dersom boligen en gang skal renoveres, kan man vurdere slike tiltak.

Kostnadsestimat: 20 000 - 100 000

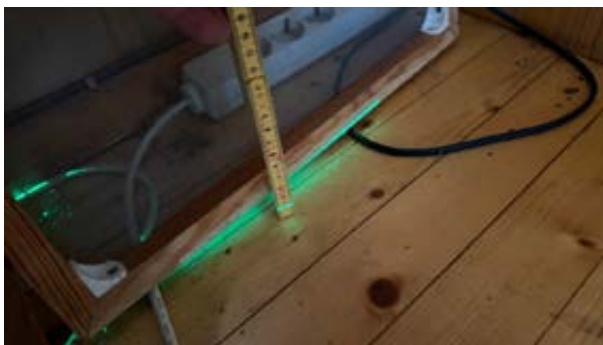
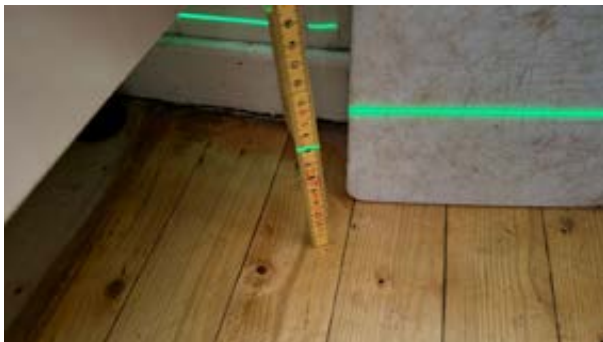
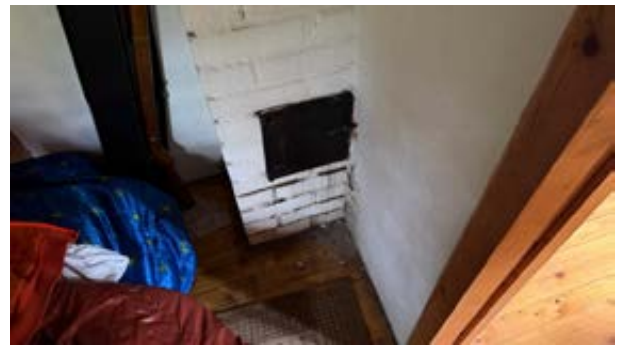
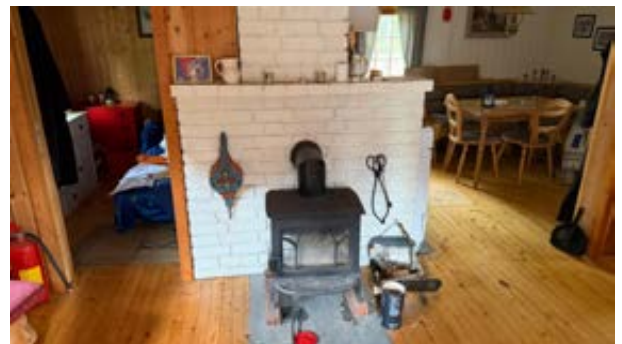
TG 2 Kryp Kjeller

- Det er ikke adgang til deler av krypkjelleren. Krypkjeller er kun vurdert i tilgjengelige deler. Krypkjeller regnes for å være en risikokonstruksjon som er utsatt for fukt- og råteskader i bunnsvill, trebjelkelaget og andre tilstøtende konstruksjoner, på grunn av fuktighet fra grunnen og kondensering ved temperaturforskjeller. Selv om det ikke er avdekket tegn på skader, betyr ikke dette nødvendigvis at det ikke foreligger skader i eller i forbindelse med krypkjelleren.
- Det er stedvis påvist fuktnivå som tilsier at konstruksjonen kan ha fuktskader.

- Overvåk konstruksjonen jevnlig. Avviket kan medføre behov for tiltak, men bør observeres over tid.

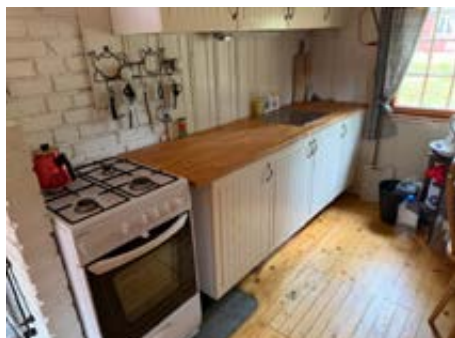
1 ETASJE > KJØKKEN

TG 2 Avtrekk
