# Vestre Åsevegen 1

# Tilstandsrapport

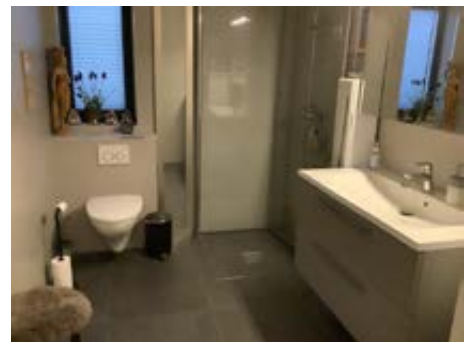
Oversikt bad

Badet er fra byggeår, utført gjennom utbygger. Badet har flislagt gulv m/gulvvarme, flislagte vegger og malte innvendige tak. Det har dusjdører, vegghengt toalett og innredning med servant.

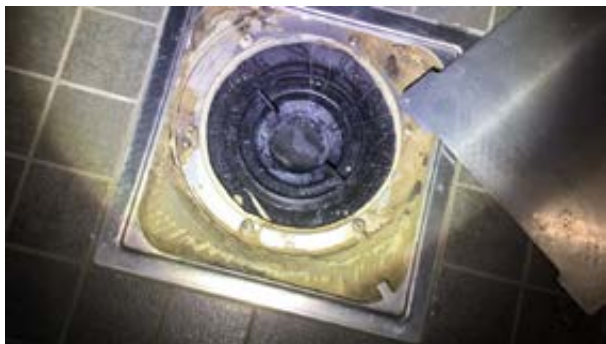
Sluk i bad

Det er plastsluk og smøremembran med dokumentert utførelse. Det foreligger kontrollerklæring fra Byggeledelse Norge AS på uavhengig kontroll på våtrom fra 15.09.22.

Vurdert utifra alder, materiale, dokumentasjon og observasjoner i sluk.

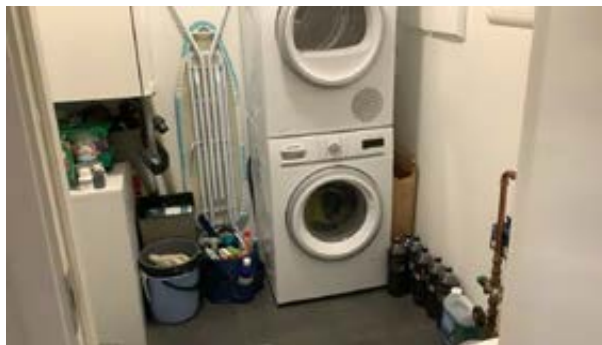
Oversikt vaskerom

Vaskerom er fra byggeår, ingen dokumentasjon. Rommet har flislagt gulv, malte veggplater og malte innvendige tak. Det er opplegg for vaskemaskin på rommet, i tillegg er ventilasjonsanlegg, sikringsskap, rør i rør skap og skap for gulvvarme montert i rommet.

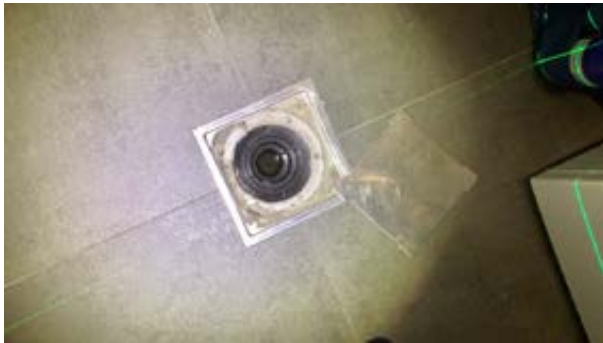
Sluk vaskerom

Det er målt ca 16 mm lokalt fall ved sluk, videre er det målt ca 20 mm høydeforskjell mellom topp slukrist og topp gulv ved terskel. Utifra størrelse på rommet så tilfredstiller målene punkt a) for håndtering av lekkasjevann.

Vurdert utifra alder, materiale, dokumentasjon og observasjoner i sluk.

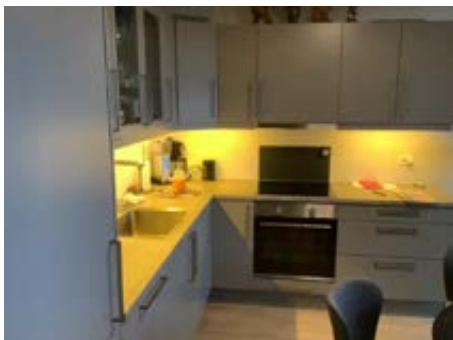
Oversikt kjøkken

Kjøkkenet har innredning med glatte fronter. Benkeplaten er av laminat. Det er integrert kjøl/fryseskap, oppvaskmaskin, induksjonstopp og stekeovn. Det er montert vannstoppsystem og komfyrvakt.

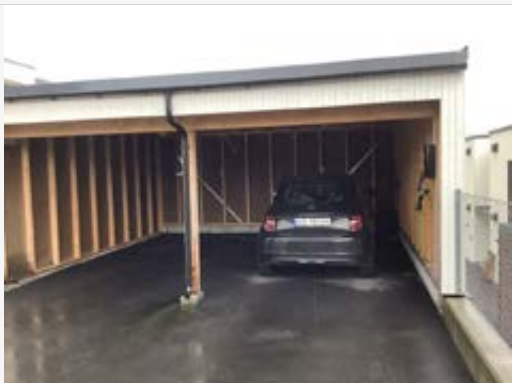
### Carport

Det gjøres oppmerksom på at konstruksjonsløsningen er lite egnet i front for en åpen løsning (påvist fuktskader)..

Bygget er ikke tilstandsvurdert ihht Forskrift til avhendingslova og NS3600. Dette er kun en enkel beskrivelse.
