Karl Staaffs vei 66

Påkostet og delikat leilighet | Nytt bad i 2025 |
Fyring og v.vann inkl. | Nytt kjøkken i 2021 |
Sentralt på Ulven

Adresse	Karl Staaffs vei 66 0665 OSLO
Prisantydning	Kr 4 700 000,-
Fellesgjeld	Kr 382 163,-
Omkostninger	Kr 9 990,-
Totalpris	Kr 5 092 153,-
Fellesutgifter	Kr 5 551,-
BRA-i/BRA Total	66/73 m ²
Eierform	Andel
Boligtype	Andelsleilighet
Byggeår	1957
Soverom	2
Etasje	2

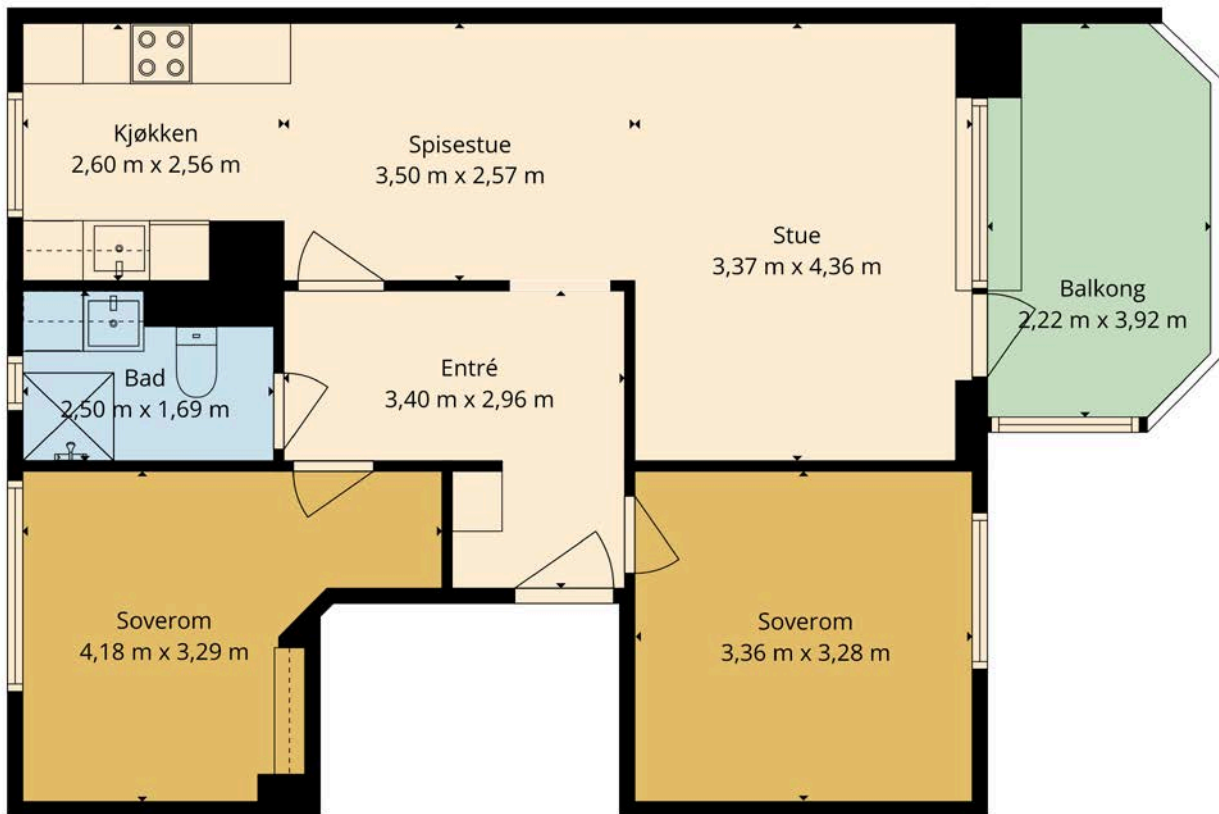
Plantegning

Planskissen Er Ikke I Målestokk. Oppgitte Mål Er Innvendig Og Kan Ikke Betraktes Som Eksakte. Planskissen Er Kun En Illustrasjon Og Det Tas Ikke Ansvar For Evt. Feil
