# Gjerdsfjøret 75

# Gjerdsføret 75

## Koselig hytte beliggende i idylliske Valldalen | Hyttetun med hytte, hagestue og uthus | Gode sol- og utsiktsforhold

# Tilstandsrapport

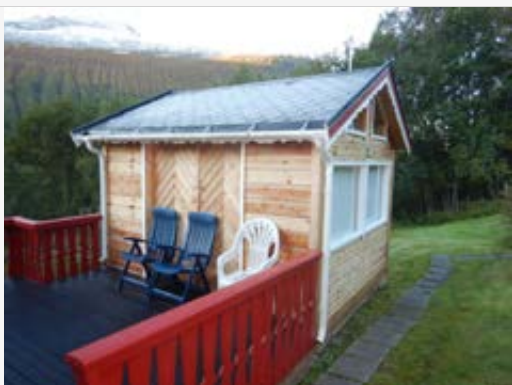
## Hagestue

Hagestue på ca. 9 m<sup>2</sup>, oppført i 1997. Det er furubord med teppefilt på gulv, yttervegger av bindingsverk med liggende tømmerkledning utvendig. Takkonstruksjon av tresperrer tekket med shingelpapp. Innvendig kledd med panel på vegger og himling. Vinduer av treverk med enkelt glass, skyvedører av treverk. Innlagt strøm. Bygningen er oppført etter den byggeskikk som var vanlig på oppføringstidspunktet, og det vil normalt alltid kunne registreres enkelte symptomer på avvik fra normal tilstand, som følge av normal slitasje og alder på bygningsdelene.

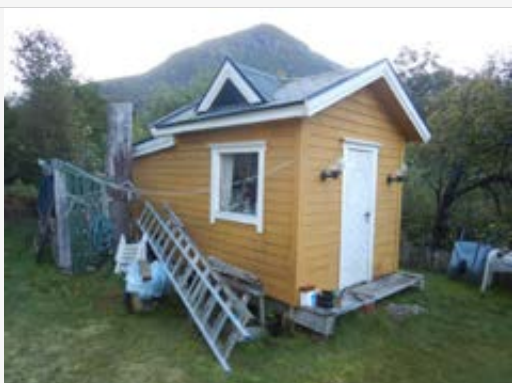
## Uthus

Uthus på ca. 7 m<sup>2</sup>. Oppført i bindingsverk med liggende bordkledning utvendig, takkonstruksjon av tresperrer tekket med shingelpapp, vinduer av treverk med enkelt glass, inngangsdør av treverk. Uthuset inneholder 3 boder, innlagt strøm. Normal, enkel standard. Uthuset har en del skjevheter og stedvis slitasjer. Bygningen er oppført etter den byggeskikk som var vanlig på oppføringstidspunktet, og det vil normalt alltid kunne registreres enkelte symptomer på avvik fra normal tilstand, som følge av normal slitasje og alder på bygningsdelene.
