# Østre Aspehaug 14

Tiltalende toppleilighet med fin plassering på Aspehaugen. Flott utsikt og gode solforhold | Garasje |

Befaringsdato: 09.03.2026

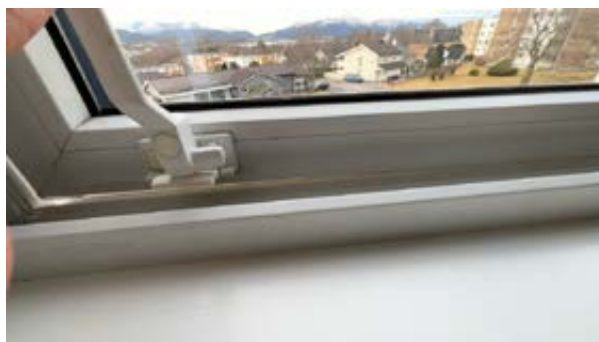
Avvik: Det er påvist at enkelte vinduer er vanskelig å åpne/lukke.

Skjevheter i karm gjør til at vinduet ikke lar seg åpne. Karmen buer på midten.

- Det bør foretas justering eller utbedring av vinduet slik at det kan åpnes og lukkes uten hindringer.
- Dersom tiltak ikke gjennomføres, kan dette medføre redusert funksjonalitet, dårligere lufting og økt risiko for ytterligere skader på vindu og karm.

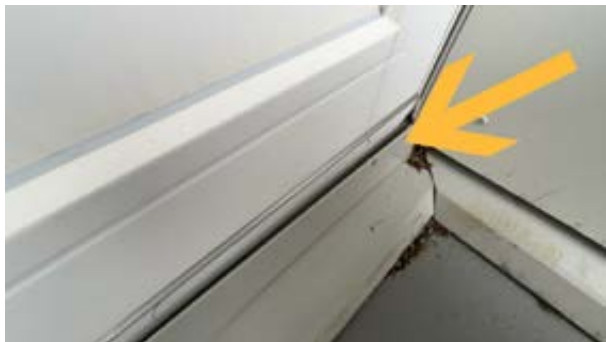
Beslag har løsnet i nedre kant av balkongdøren.

- Beslaget på balkongdøren bør festes eller erstattes for å sikre tilstrekkelig beskyttelse mot fuktnntrengning.
- Dersom tiltak ikke utføres, kan dette føre til fuktskader på dør og tilstøtende konstruksjoner, samt redusert levetid på døren.

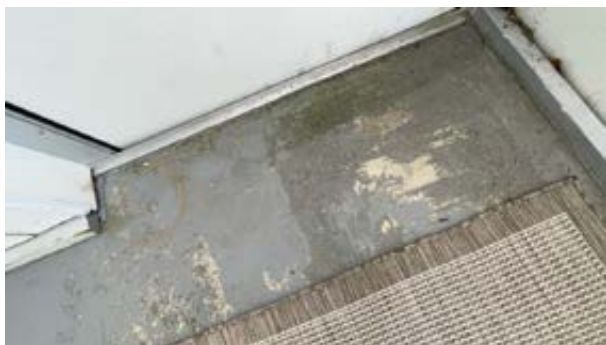
Slitt betongplate.

- Det bør gjennomføres utbedring av slitasje og hakk i betongplaten for å forhindre videre forringelse og redusere risikoen for vanninntrenging eller skader på konstruksjonen.

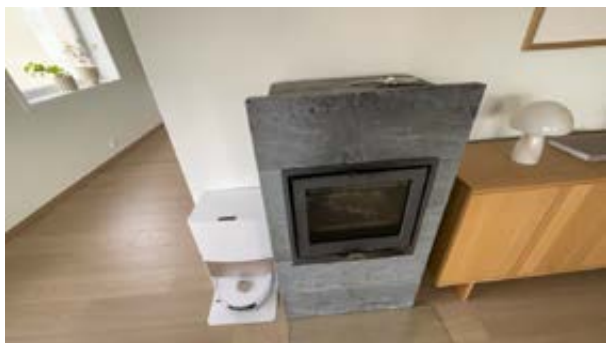
Avvik: Pipevanger er ikke synlige.

- Det er ikke kjent hvilken type pipe som er i bygget. Dersom det er en mursteinspipe, skal fire av sidene være synlige eller ha en overflate som gjør at eventuelle sprekker lett kan oppdages. Dette innebærer at pipen kan være dekket med murpuss eller tynn papirtapet. For en lettklinkerpipe eller en rehabilitert mursteinspipe med innerrør, er det krav om to synlige sider. Den aktuelle pipen har tre synlige sider i leiligheten.

Ildstedet er plassert i stuen.

- Det bør avklares hvilken type pipe som er installert, og det må sikres at antall synlige sider oppfyller gjeldende krav. Dersom det er en mursteinspipe uten innerrør, må det vurderes tiltak for å gjøre alle fire sider synlige, noe som kan innebære ombygging eller fjerning av deler av kjøkkenet.  
- Manglende tiltak kan medføre økt risiko for skjulte skader eller sprekker i pipen, som igjen kan føre til brannfare eller lekkasje av røyk og gasser til leiligheten.  
- Kostnadsestimat er vanskelig å angi uten nærmere undersøkelser, men tiltak kan innebære bygningsmessige endringer.  
- Borettslaget har sett på problematikken med dårlig trekk i pipen og gjort en forespørsel om å montere avtrekksvifte. Status på dette er ikke kjent.

Kostnadsestimat: 20 000 - 100 000

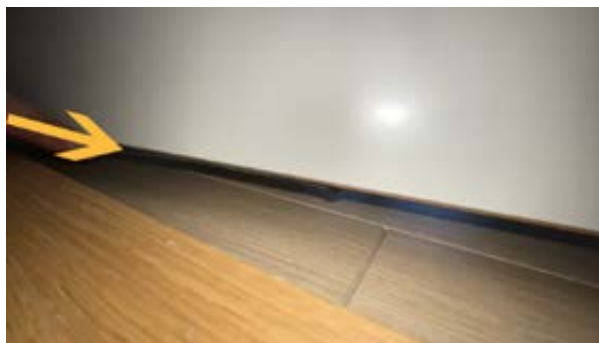
Avvik: Det er påvist avvik som tilsier at det bør foretas tiltak på enkelte dører. Enkelte av innvendige dører har en del slitasje.

Under dørbladet er det en liten skade i lamineringen.

- Lokal utbedring bør utføres, som justering av døren og utbedring av skade i lamineringen, for å sikre god funksjon og forhindre ytterligere slitasje eller skade på dør og terskel.

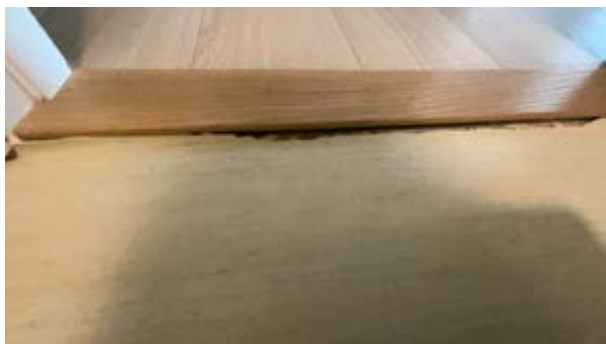
Avvik: Ved døren er gulvbelegget oppsprukket og skadet.

Ved døren er belegget sprukket opp og skadet.

- Belegget bør repareres for å hindre ytterligere skade og for å unngå fuktopptak i konstruksjonen, noe som kan føre til følgeskader og redusert levetid på gulvet.

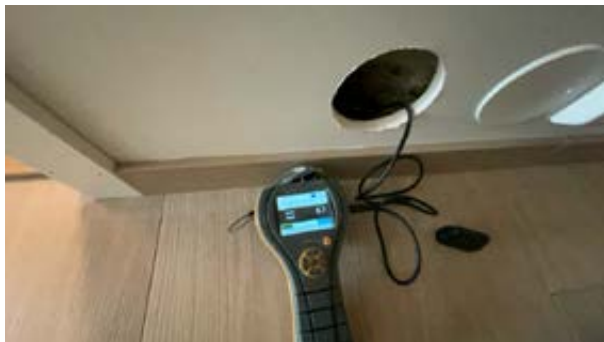
Det er foretatt én fuktmåling i tilstøtende rom, nærmest mulig dusjonen/ våtsone. Hullboringen er utført fra gangen, mot våtsone på badet. Det ble målt 8,6 vektprosent fuktighet i trevirke. Stenderne er av stål, men det ble foretatt fuktmåling i en trelekt som lå bak platen i gangen i tillegg til visuell inspeksjon. Vektprosent blir gradert slik:

- Tørt: Under 11,9%
- Akseptabel: 12-15,9 %
- Fuktig : 16-19,5 %
- Meget fuktig: 19,6-27 %
- Vått: Over 27%
