# Sørsundveien 37

**Meget flott 3-roms i veldrevet borettslag | Fin utsikt og gode solforhold**

# Tilstandsrapport

## BOLIGBYGG MED FLERE BOENHETER

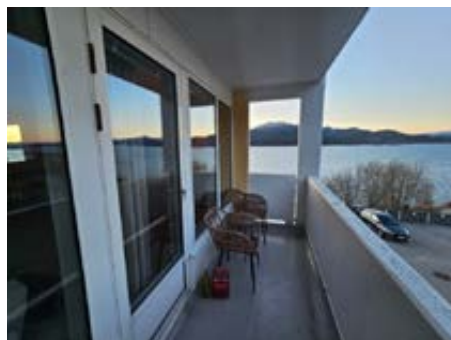
### TG 1 Balkonger, terrasser og rom under balkonger

Leiligheten har tilhørende balkong utført av betong. Balkongen er utført med betongrekkverk.

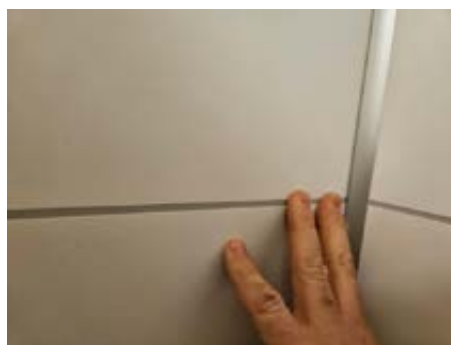
### ETASJE 2. > BAD

## TG 2 Overflater vegger og himling

### Vurdering av avvik:

- Det må foretas lokal utbedring.

Ytterligere undersøkelser anbefales.

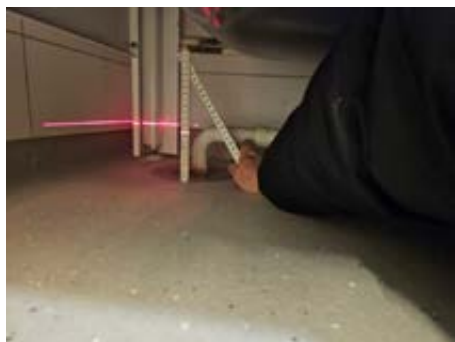
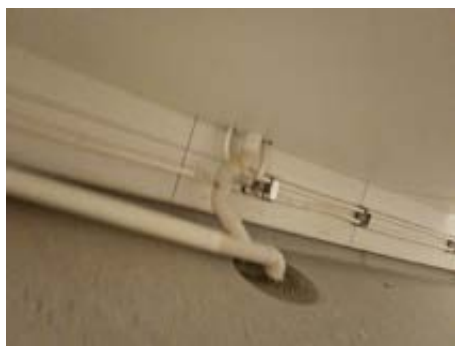
### ETASJE 2. > BAD

## TG 2 Overflater Gulv

- Det er påvist avvik i fallforhold til sluk i forhold til krav i forskrift på byggetidspunktet.

- Til tross for avviket i fall/høydeforskjell til sluk, vil gulvet fortsatt kunne lede vann mot sluket, men med redusert effektivitet. Dette kan potensielt øke risikoen for vannansamling i enkelte områder av badet.

Avviket gir grunnlag for at konstruksjonen overvåkes jevnlig. Som minste tiltak er dørterskelen hevet for å ivareta anbefalingen om en høyde forskjell fra topp terskel til topp sluk på minimum 25 mm. Videre er det installert badekar med direkte kobling til sluk.. Skal konstruksjonen oppnå TG 0 eller TG 1 må avviket utbedres.

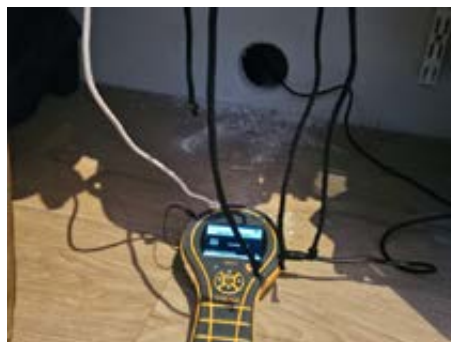
### TG 0 Tilliggende konstruksjoner våtrom

Hulltaking er foretatt og ingen unormale forhold er avdekt. Hulltaking er en stikk kontroll ett sted. Kontrollen kan ikke utelate fuktskader andre steder i rommet.
